ลำดับพัฒนาการ

ของวัดอรุณญิกาวาส
จากผลการขุดแต่งและขุดค้นทางโบราณคดี

กลุ่มโบราณคดี สำนักศิลปากรที่ 1 ราชบุรี
เรียบเรียงโดย นายสุเมธ สารวิงษ์ นักโบราณคดี

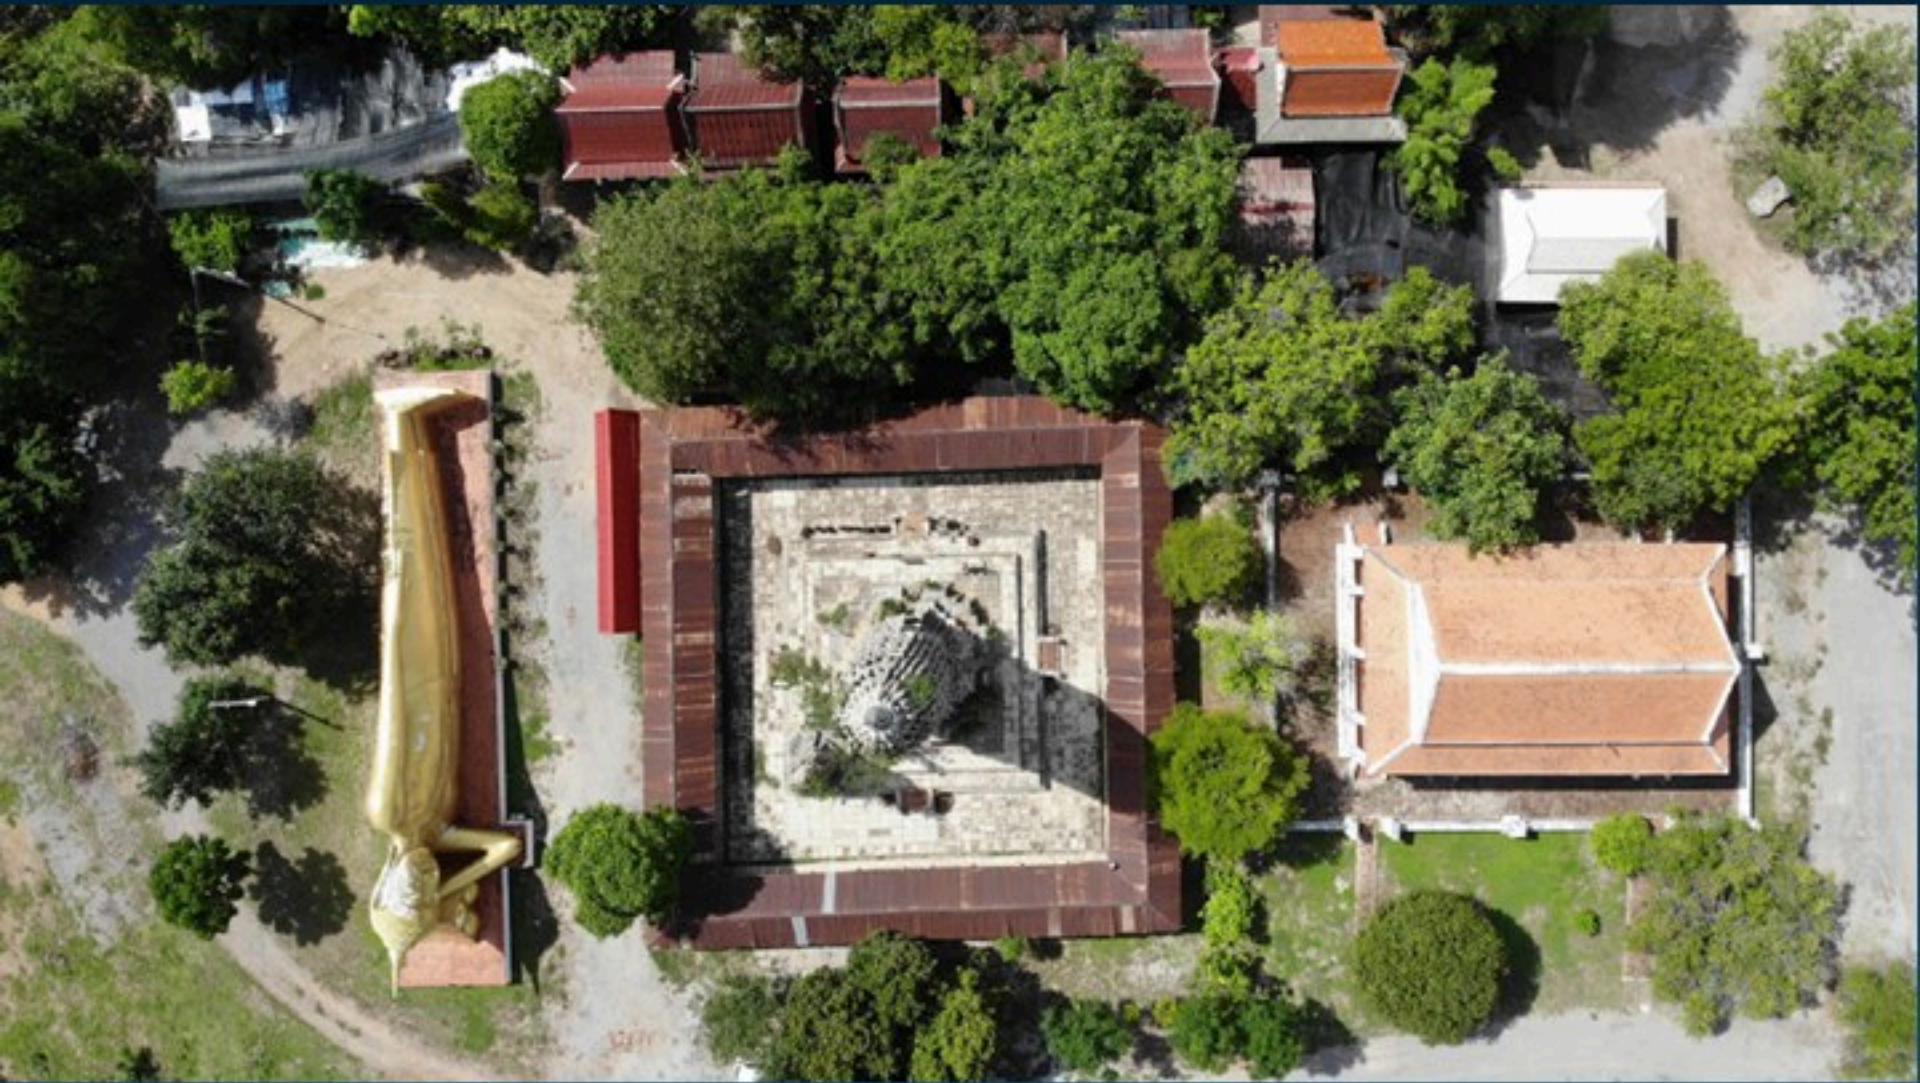
แผนผังวัด

แผนผังวัดอรุณิกาวาส มี**พระปราสาท**เป็นสิ่งก่อสร้างประธานขนาดใหญ่ตั้งอยู่กลางฐานไพที สันนิษฐานว่าแต่เดิมมีปราสาทบริวารประดับที่มุมทั้งสี่ ปัจจุบันเหลืออยู่เพียง**ปราสาทบริวารทิศตะวันตกเฉียงใต้** พระปราสาทล้อมรอบด้วยระเบียงคต ถัดมาทางทิศตะวันออกของพระปราสาทปรากฏเป็น**พระอุโบสถ** และถัดจากพระอุโบสถจะพบเป็นหมู่**เจดีย์ราย**ตั้งเรียงกันอยู่ในแนวทิศเหนือ-ใต้ จำนวน 6 องค์ ส่วนทางทิศตะวันตกของพระปราสาทมี**วิหารพระพุทธไสยาสน์** และถัดไปด้านหลังวิหารพระพุทธไสยาสน์ค่อนไปทางทิศเหนือจะพบกับ**สระน้ำโบราณ**

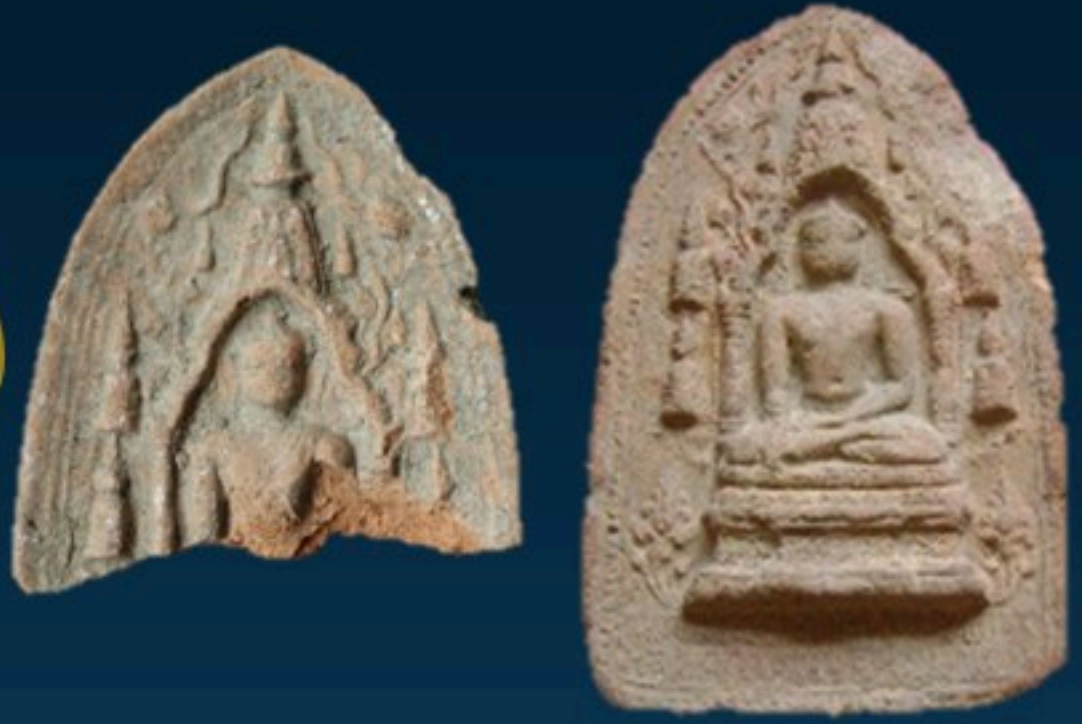
(ซ้าย) ชิ้นส่วนพระพิมพ์พุทธคยาดินเผา ที่พบจากหลุมขุดค้น หมายเลข 2 (TP.2) วัดอรัญญิกาวาส จ.ราชบุรี

(ขวา) พระพิมพ์พระพุทธรูปปางมารวิชัยในซุ้มพุทธคยา จากถ้ำฤาษีเขางู จัดแสดงอยู่ที่พิพิธภัณฑสถานแห่งชาติ ราชบุรี เป็นพระพิมพ์อิทธิพลศิลปะอินเดียแบบปาละ โดยสามารถเปรียบเทียบได้กับพระพิมพ์ที่พบในประเทศเมียนมา กำหนดอายุอยู่ในราวพุทธศตวรรษที่ 15 - 16

นอกจากนี้ จากโครงการบูรณะเจดีย์ทรงระฆัง 2 องค์ วัดอรุณญิกาวาส เมื่อปี พ.ศ. 2559 ซึ่งได้มีการขุดค้นทางโบราณคดี พบโบราณวัตถุแบบสมัยทวารวดีร่วมด้วย ได้แก่ เศษภาชนะดินเผาเนื้อดิน (Earthenware) ประเภทหม้อมีสัน และชิ้นส่วนพระพิมพ์พุทธคยาดินเผา

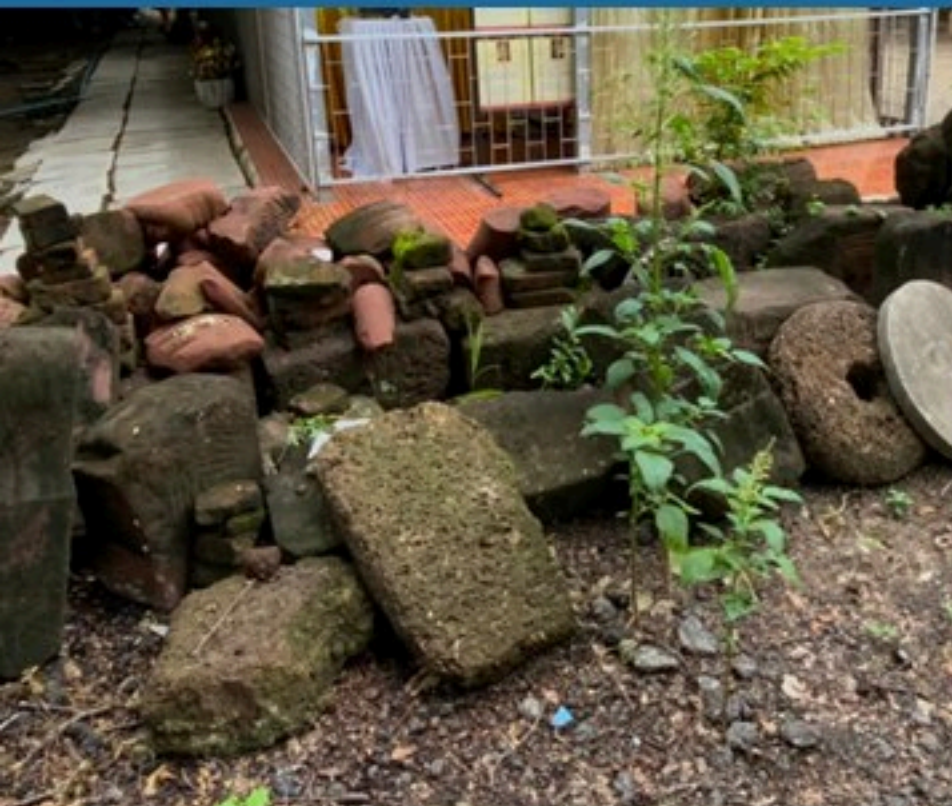
พบร่องรอยการนำก้อนศิลาแลงมาใช้เป็นส่วนประกอบในการก่อสร้าง ได้แก่ การสร้างสระน้ำที่ทำคันขอบด้วยศิลาแลง และการใช้ศิลาแลงก่อฐานรากขององค์ปราสาทประธาน

ก้อนศิลาแลงที่ใช้ก่อสร้างปราสาทประธาน

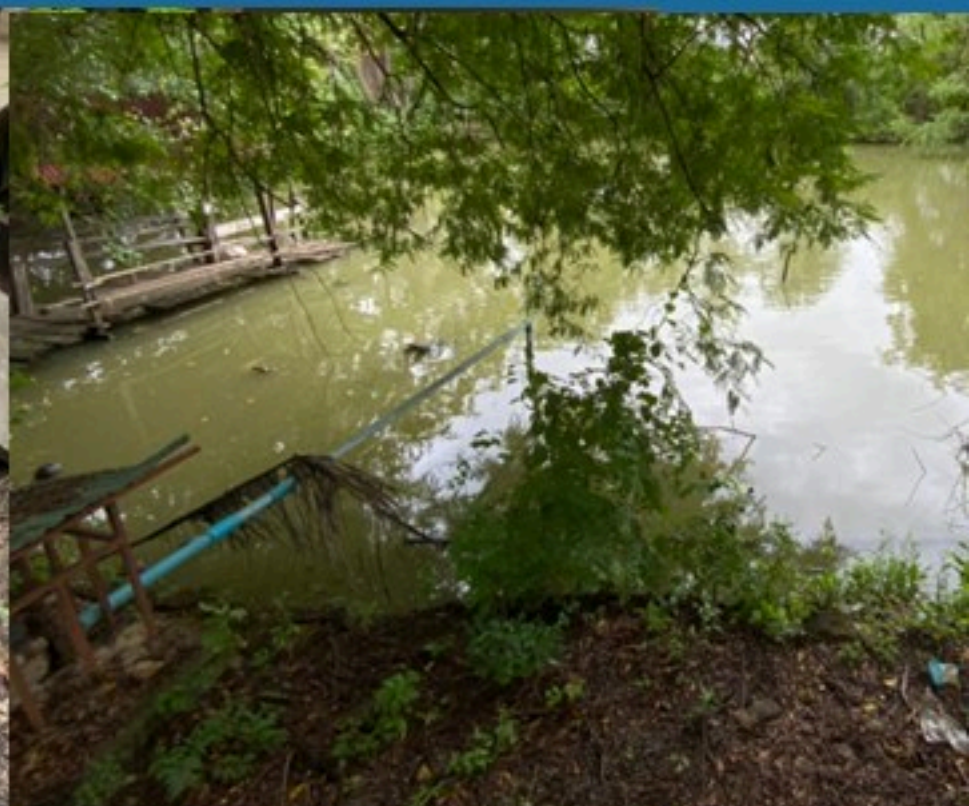
สภาพปัจจุบันของสระน้ำโบราณ

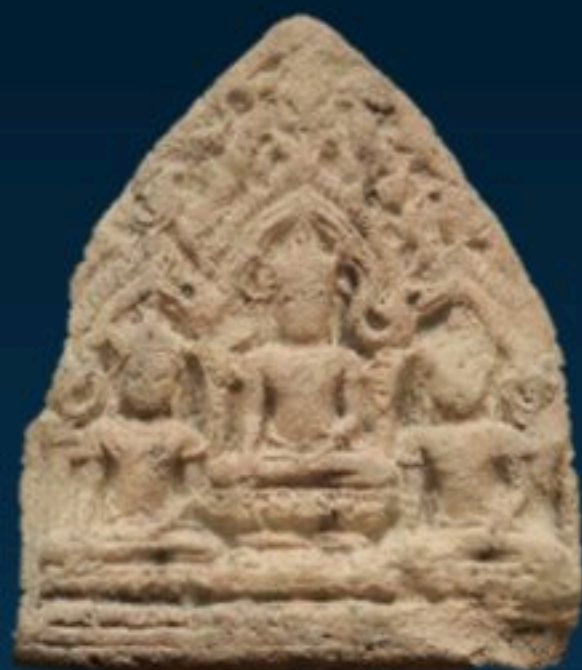
พระพิมพ์แบบตรีกาย จากวัดมหาธาตุวิหาร จังหวัดราชบุรี
จัดแสดงอยู่ที่พิพิธภัณฑสถานแห่งชาติ ราชบุรี

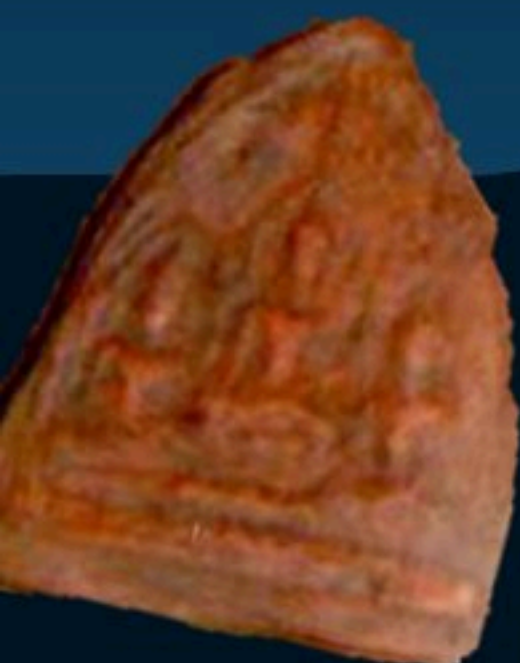
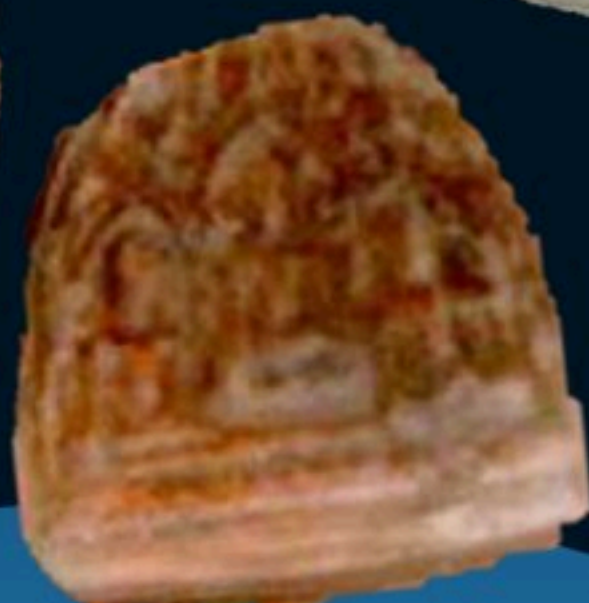
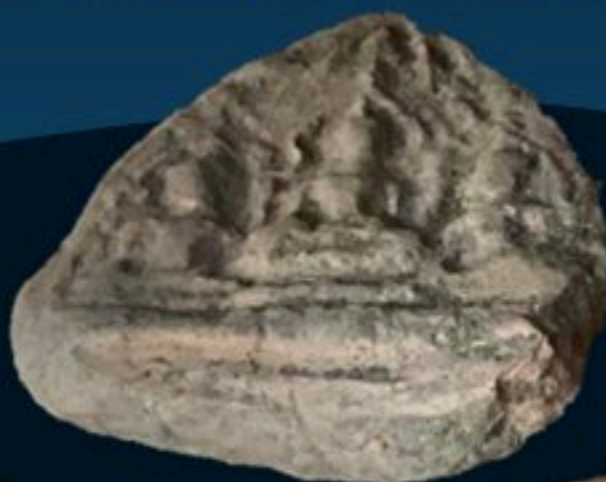
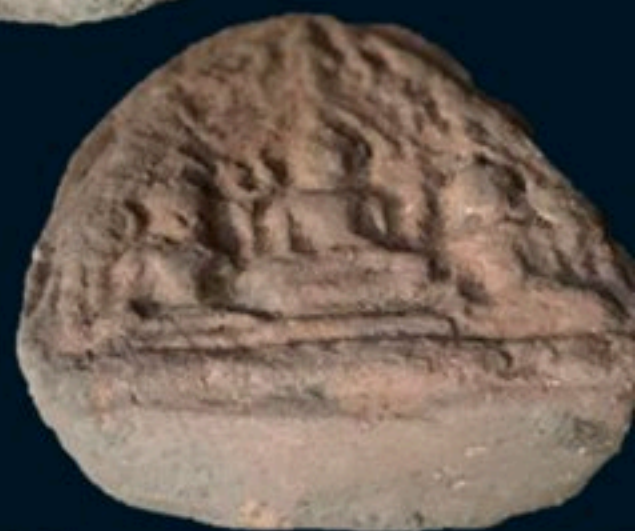
พระพิมพ์พระพุทธรูปประทับนั่งปางมารวิชัยในซุ้มเรือนแก้วเรียงกันสามองค์
จากวัดอรัญญิกาวาส ที่สันนิษฐานว่าคล้ายรูปแบบพระพิมพ์แบบตรีกาย
อันเป็นที่นิยมในสมัยที่อิทธิพลเขมรแผ่เข้ามา ราวพุทธศตวรรษที่ 18

นอกจากนี้ ยังมีโบราณวัตถุที่ปัจจุบันเก็บรักษาเป็นสมบัติของวัดฯ ดังเช่น
พระพิมพ์ดินเผาที่ขุดพบเมื่อ พ.ศ. 2547 มีลักษณะเป็นพระพิมพ์รูปพระพุทธรูป
ประทับนั่งปางมารวิชัยเรียงกัน 3 องค์ บนฐานบัวภายในซุ้มเรือนแก้ว
สันนิษฐานว่าเป็น **พระพิมพ์แบบตรีกาย** อันเป็นรูปแบบพระพิมพ์อิทธิพลเขมร
ที่นิยมในช่วงราวครึ่งหลังของพุทธศตวรรษที่ 17 ถึงพุทธศตวรรษที่ 18

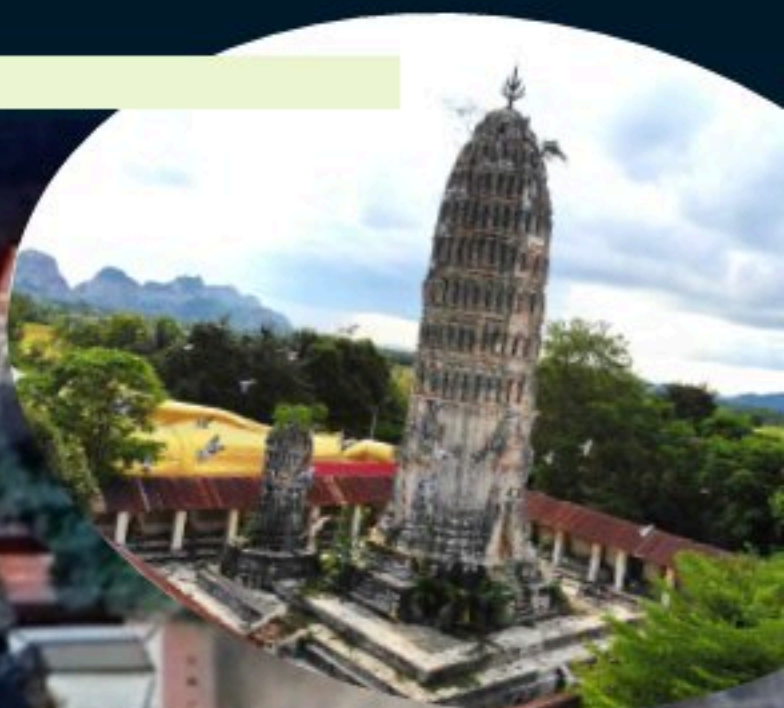
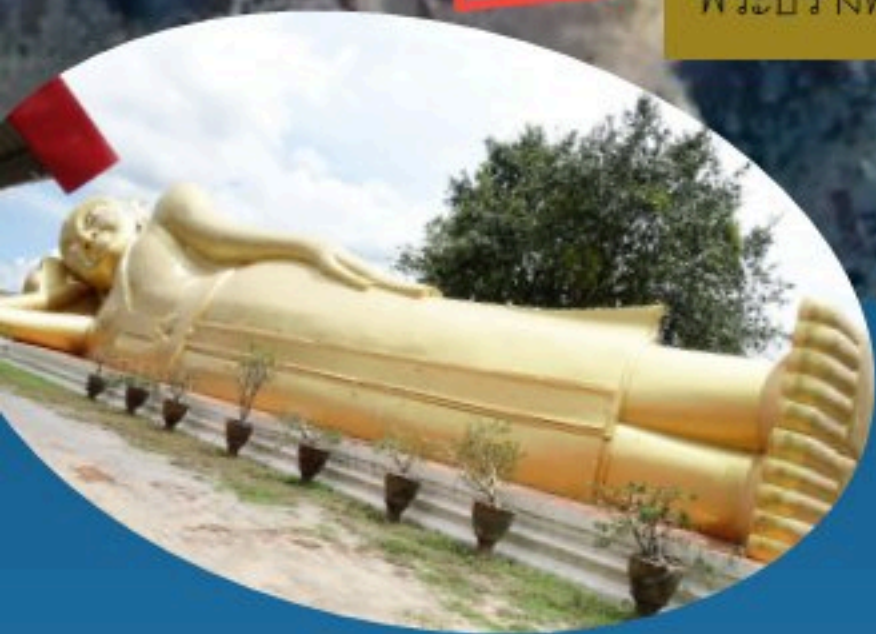
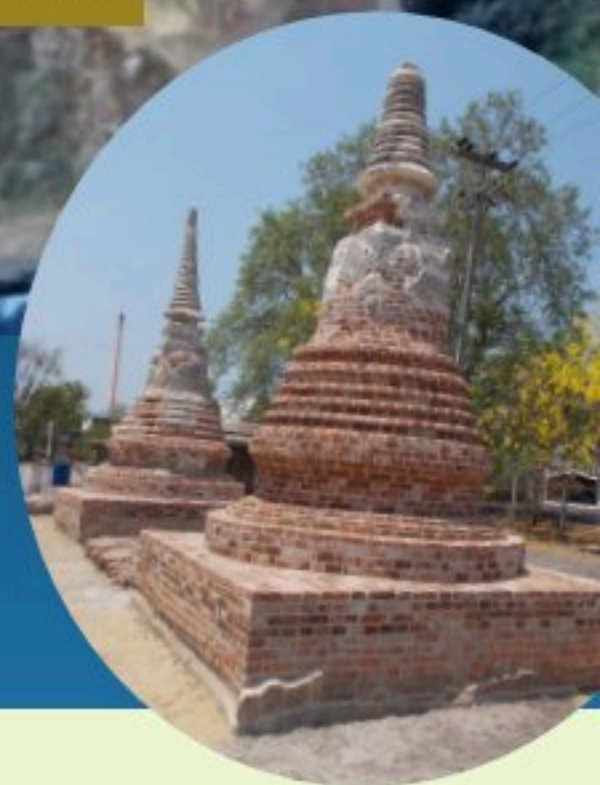
เจดีย์รายทรงระฆัง
จำนวน 6 องค์

วิหารพระ
พุทธไสยาสน์

พระปราสาทประธาน

อุโบสถและ
กำแพงแก้ว

สิ่งก่อสร้างส่วนใหญ่ของวัดฯ มีแผนผังเป็นแบบแผนที่นิยมในการสร้างวัดในสมัยอยุธยาตอนต้น (พุทธศตวรรษที่ 20-21) ที่มีพระปราสาทประธานล้อมรอบด้วยระเบียงคด มีพระอุโบสถ และวิหาร (พระพุทธไสยาสน์) ตั้งอยู่ในแกนทิศตะวันออก-ตะวันตก แนวเดียวกับปราสาทประธาน

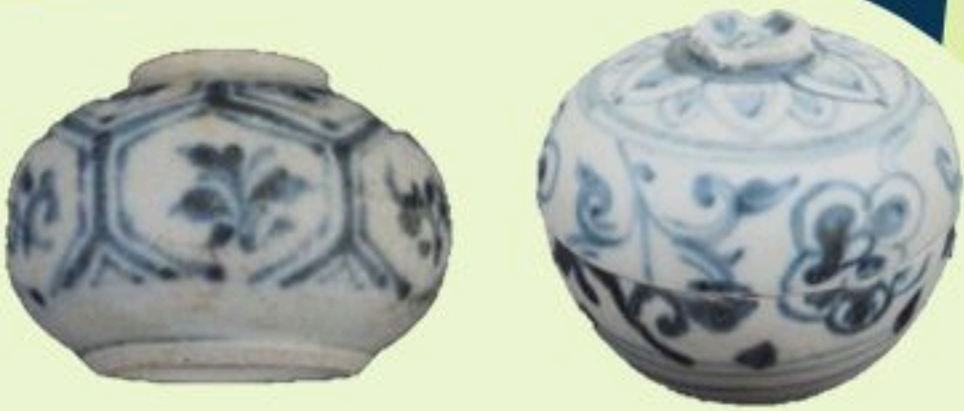
กระปุกดินเผาเนื้อแกร่ง ตกแต่งด้วยการเขียนลายครามใต้เคลือบ จากแหล่งเตาประเทศเวียดนามสมัยราชวงศ์เล พุทธศตวรรษที่ 21

เครื่องถ้วยทั้งสองประเภทพบจากการขุดค้นบริเวณด้านทิศตะวันออกเฉียงของพระปรางค์ประธาน เมื่อปี พ.ศ. 2562

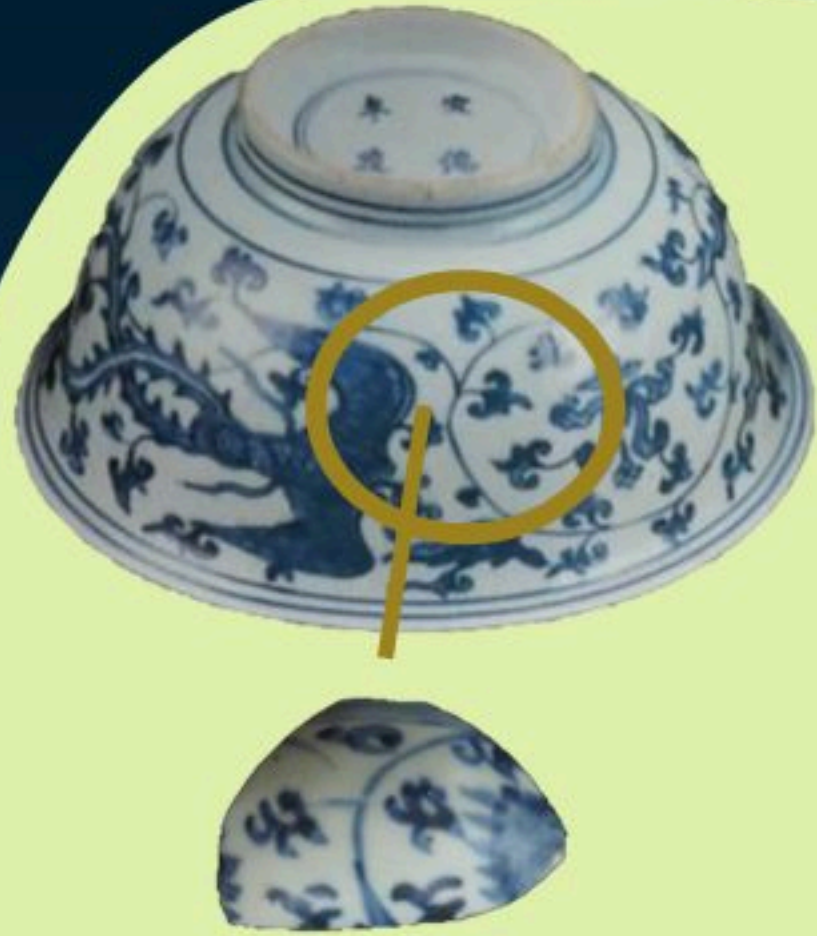
ชิ้นส่วนเครื่องถ้วยจีน เป็นชิ้นส่วนชามลายคราม เขียนลายมังกรกับนกฟีนิกซ์ท่ามกลางดอกไม้ก้านขด จากแหล่งเตาจิ่งเต๋อเจิ้น สมัยราชวงศ์หมิง รัชสมัยจักรพรรดิเจี๋ยจิ้ง (พ.ศ. 2065-2109)

หลักฐานประเภทเครื่องถ้วยยังสอดคล้องกับผลการกำหนดอายุสมัยตัวอย่างอิฐจากบริเวณพื้นลานประทักษิณพระปรางค์ประธานในสมัยแรก ซึ่งพบจากการขุดค้นด้านทิศตะวันออกเฉียงของปรางค์ประธาน เมื่อปี พ.ศ. 2562 ด้วยวิธีวิทยาศาสตร์ วิธีการเรืองแสงด้วยความร้อน (Thermoluminescence) ได้ค่าอายุตรงกับ พ.ศ. 2006, พ.ศ. 2020 และ พ.ศ. 2034 ซึ่งตรงกับช่วงสมัยสมเด็จพระบรมไตรโลกนาถแห่งกรุงศรีอยุธยา

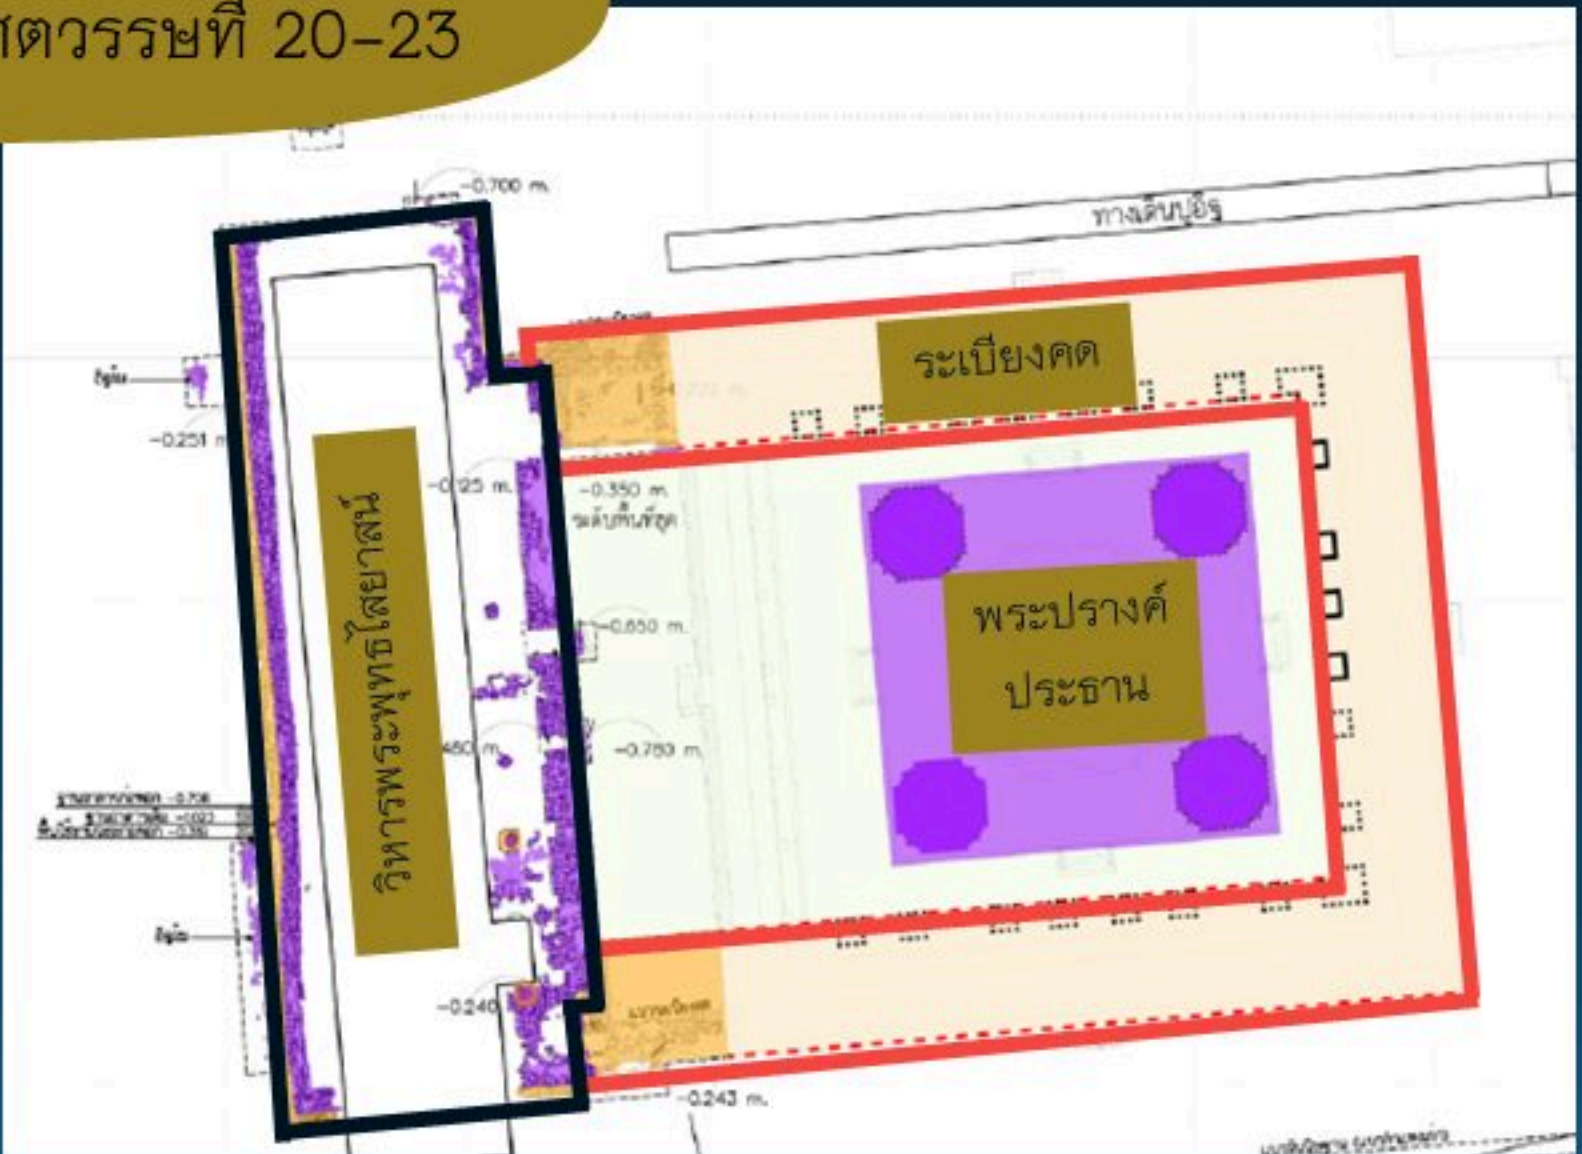
แบบสันนิษฐานระเบียงคดที่สร้างเพิ่มในสมัยอยุธยาตอนปลาย ที่สร้างมาเชื่อมกับวิหารพระพุทธรูปไสยาสน์ และมีการก่อพอกวิหารพระพุทธรูปไสยาสน์

ต่อมาในสมัยอยุธยาตอนปลาย ก็ยังมีการใช้งานมาอย่างต่อเนื่อง ดังการปรากฏร่องรอยการบูรณะ-ต่อเติมโบราณสถานต่าง ๆ อีกหลายระยะ เช่น วิหารพระพุทธรูปไสยาสน์ที่มีการปรับขนาดและรูปแบบระเบียงคดรอบพระปราสาทprasathanให้เชื่อมกับวิหารพระพุทธรูปไสยาสน์

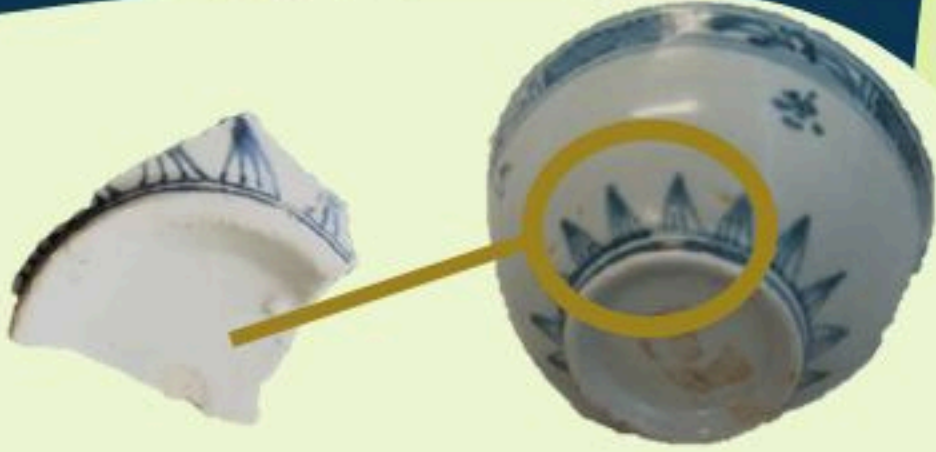
ส่วนกันของเครื่องถ้วยจีน สมัย
ราชวงศ์ชิง รัชศกคังซี-รัชศกหย่งเจิ้ง
ราวกลาง-ปลายพุทธศตวรรษที่ 23

จากการดำเนินงานทางโบราณคดียังได้ขุดพบชิ้นส่วนเครื่องถ้วยจีน
เป็นเครื่องเคลือบลายครามสมัยราชวงศ์ชิงด้วย กำหนดอายุสมัยอยู่ในราว
พุทธศตวรรษที่ 23 ซึ่งตรงกับสมัยกรุงศรีอยุธยาตอนปลาย

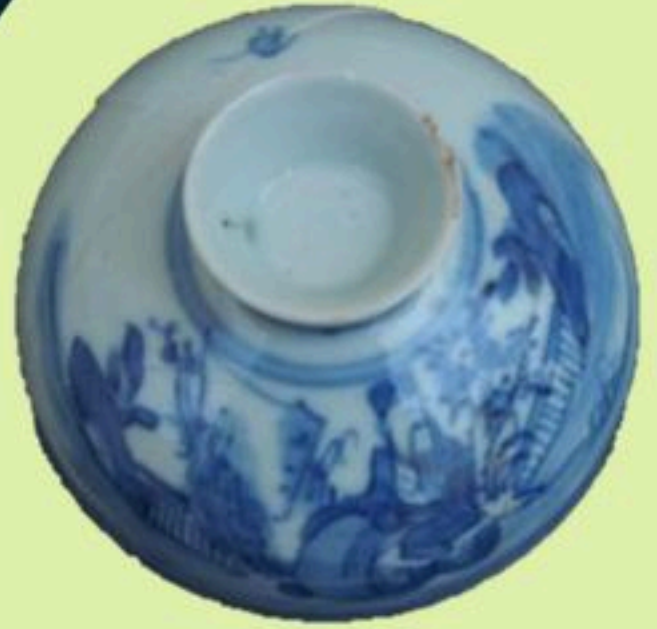
ฝาถ้วยลายคราม เขียนลายเป็นฉาก
ภาพเล่าเรื่องมีภาพบุคคลและ
ทิวทัศน์ ลักษณะฝีแปรงเขียนทับกัน
หลายครั้งด้วยสีโคบอลต์ที่บางใส
คล้ายกับการแรเงา จากแหล่งเตา
จิ่งเต๋อเจิ้น สมัยราชวงศ์ชิง รัชสมัย
จักรพรรดิคังซี พ.ศ. 2205-2265

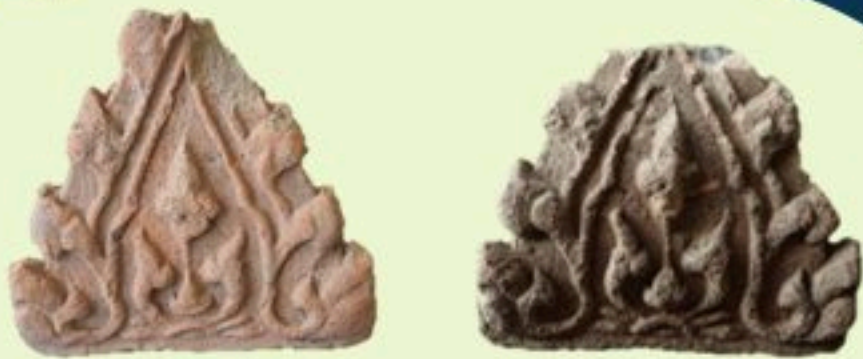
กระเบื้องเชิงชายลายดอกบัว ทำกลีบบัวเป็นลายกนก โดยกลีบบัวตรงกลางชูตั้งขึ้น รองรับด้วยกลีบบัวสามกลีบ กำหนดอายุสมัยอยู่ในราวพุทธศตวรรษที่ 22-23

จากการวิเคราะห์รูปแบบกระเบื้องเชิงชายที่พบจากการดำเนินทางโบราณคดี พบว่ามีทั้งหมด 3 รูปแบบ ได้แก่ รูปแบบที่ 1 กระเบื้องเชิงชายลายดอกบัว มีลักษณะทำกลีบบัวเป็นลายกนก โดยมีกลีบตรงกลางชูตั้งขึ้น รองรับด้วยกลีบบัวสามเหลี่ยม, รูปแบบที่ 2 กระเบื้องเชิงชายลายดอกบัวลักษณะไม่ทำก้านดอก ทำกลีบบัวเรียวยาว และรูปแบบที่ 3 กระเบื้องเชิงชายลายดอกบัวลักษณะไม่ทำก้านดอก ทำกลีบบัวเรียวยาว ที่ปลายกระเบื้องเชิงชายชายทำลักษณะคล้ายช่อฟ้า

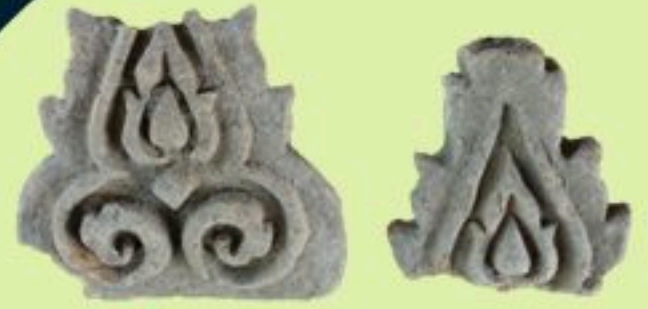
กระเบื้องเชิงชายลายดอกบัว
ลักษณะไม่ทำก้านดอก

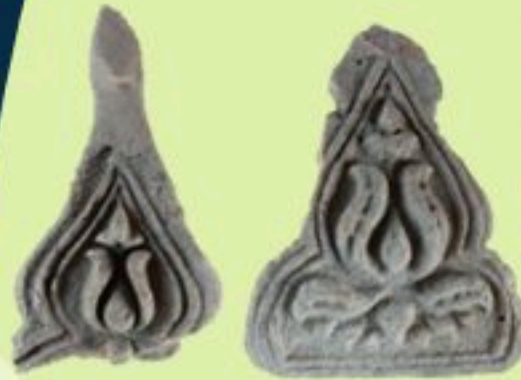
กระเบื้องเชิงชายลายดอกบัวลักษณะไม่ทำก้านดอก ที่ปลายกระเบื้องเชิงชายทำลักษณะคล้ายช่อฟ้า

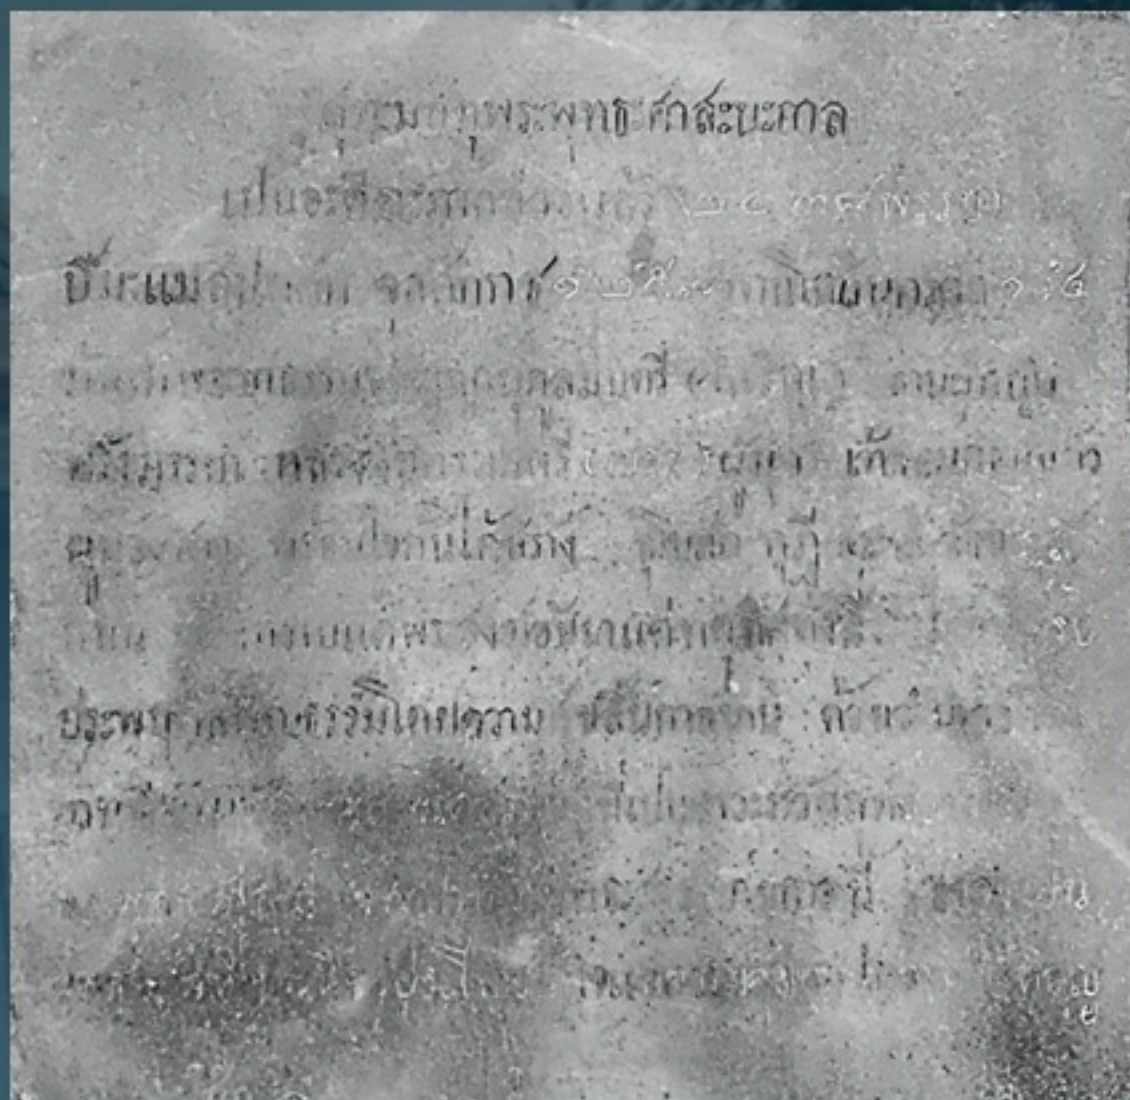
บริเวณด้านหน้า
อุโบสถปรากฏแผ่นจารึก
หินอ่อนติดอยู่มีเนื้อความ
กล่าวถึงการบูรณะ
ปฏิสังขรณ์วัดนี้
เมื่อปี พ.ศ. 2438

อุโบสถหลังที่ปรากฏ
หลักฐานอยู่ในปัจจุบัน
นี้ สันนิษฐานว่าสร้าง
ทับอุโบสถหลังเดิมใน
สมัยอยุธยา โดยตั้งอยู่
ในแกนทิศเดียวกับ
ปราสาทประธาน และ
วิหารพระพุทธ
ไสยาสน์
