รายงานบูรณะปราสาทจอมพระ  
ตำบลจอมพระ อำเภอจอมพระ จังหวัดสุรินทร์

จัดทำโดย  
ห้างหุ้นส่วนจำกัด ปุราณรักษ์  
เสนอ  
สำนักศิลปากรที่ ๑๐ นครราชสีมา  
กรมศิลปากร กระทรวงวัฒนธรรม  
ปีงบประมาณ พ.ศ. ๒๕๖๘

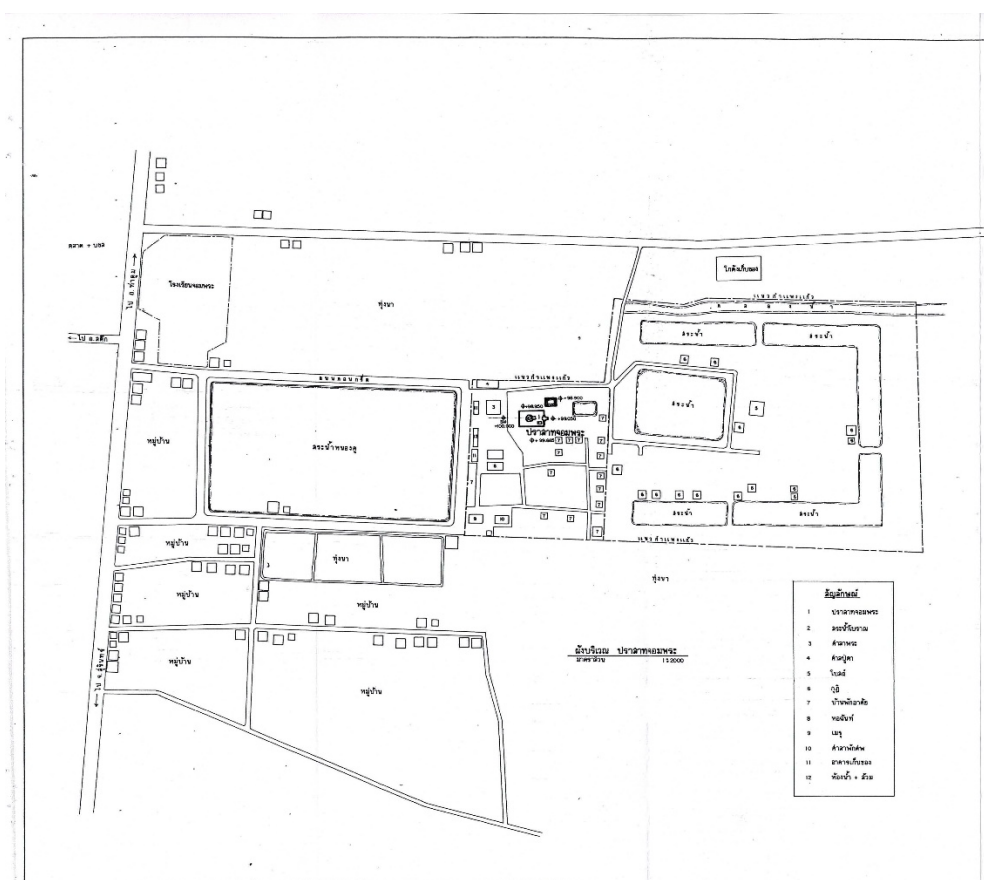
ภาพที่ ๑.๓ ผังบริเวณปราสาทจอมพระ ตำบลจอมพระ อำเภอจอมพระ จังหวัดสุรินทร์

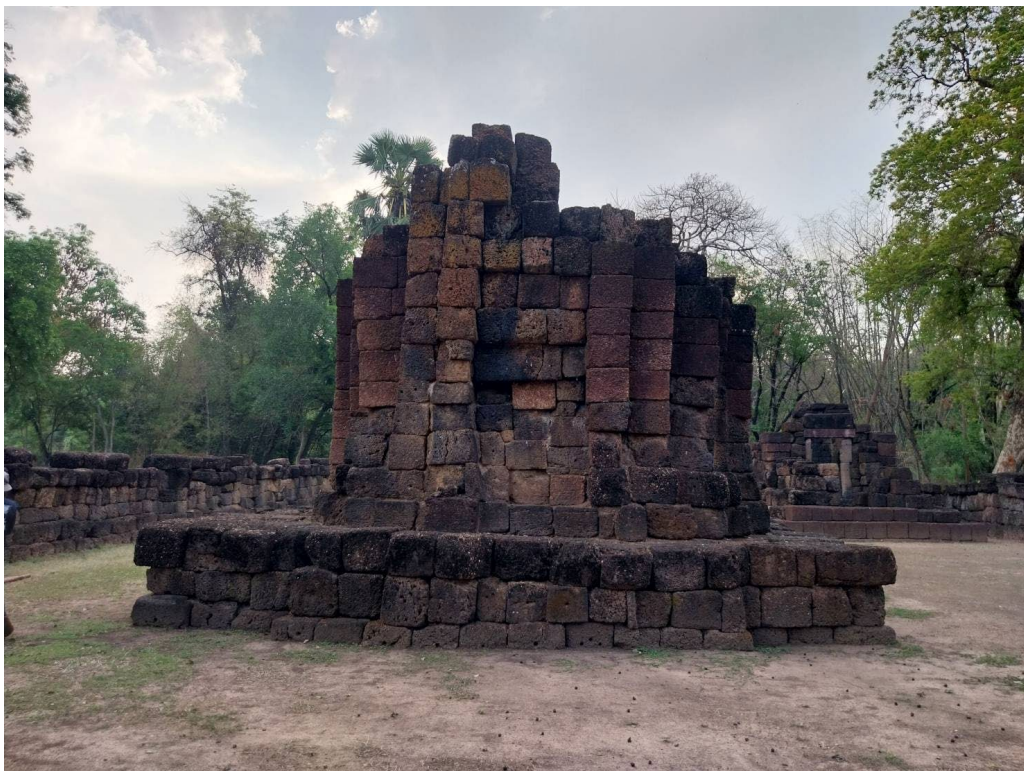
ภาพที่ ๒.๖ ปราสาทประธานด้านทิศตะวันตก

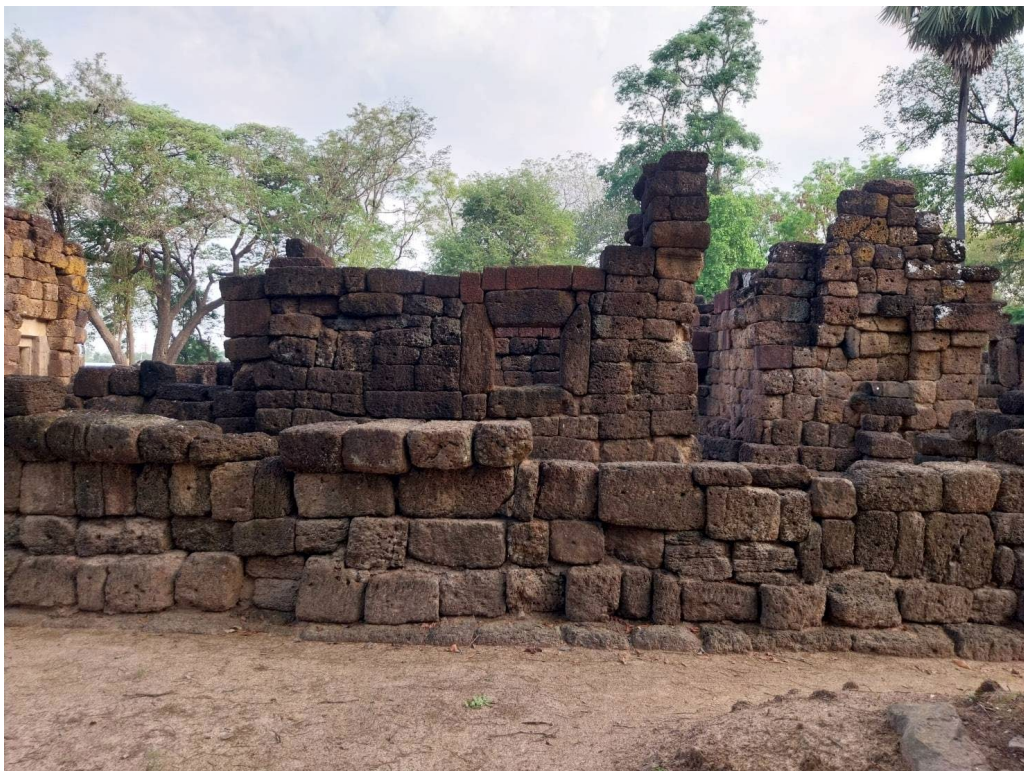
ภาพที่ ๒.๙ บรรณาลัยด้านทิศใต้

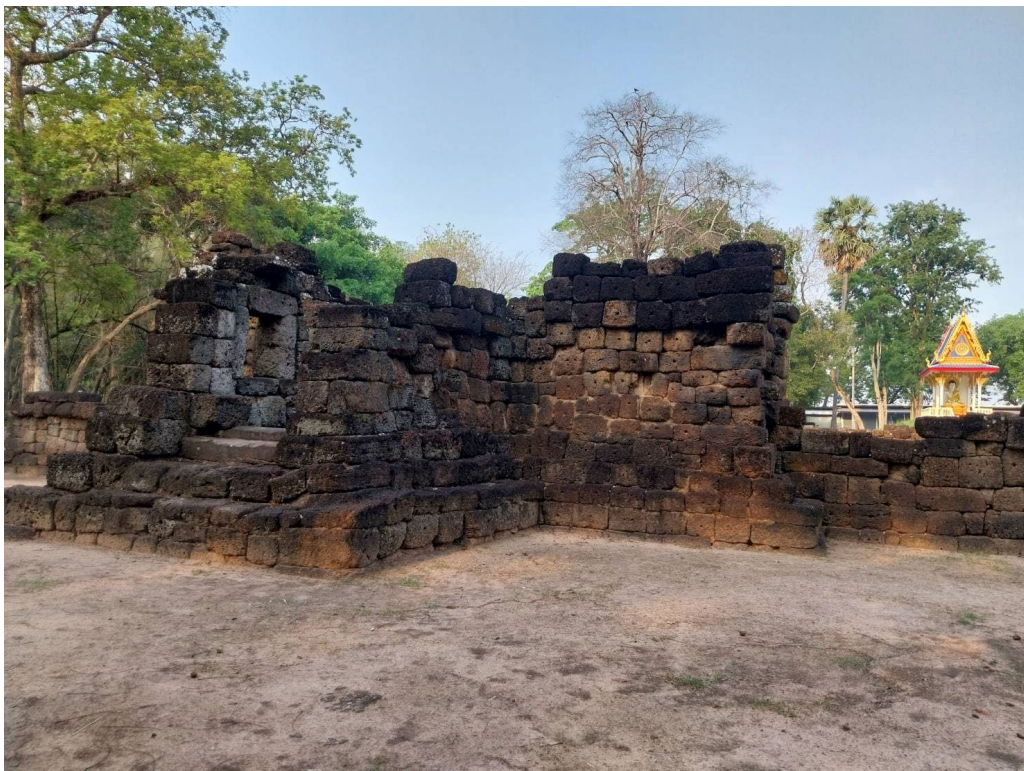
ภาพที่ ๒.๑๒ มุขด้านทิศตะวันออกของโคปุระ

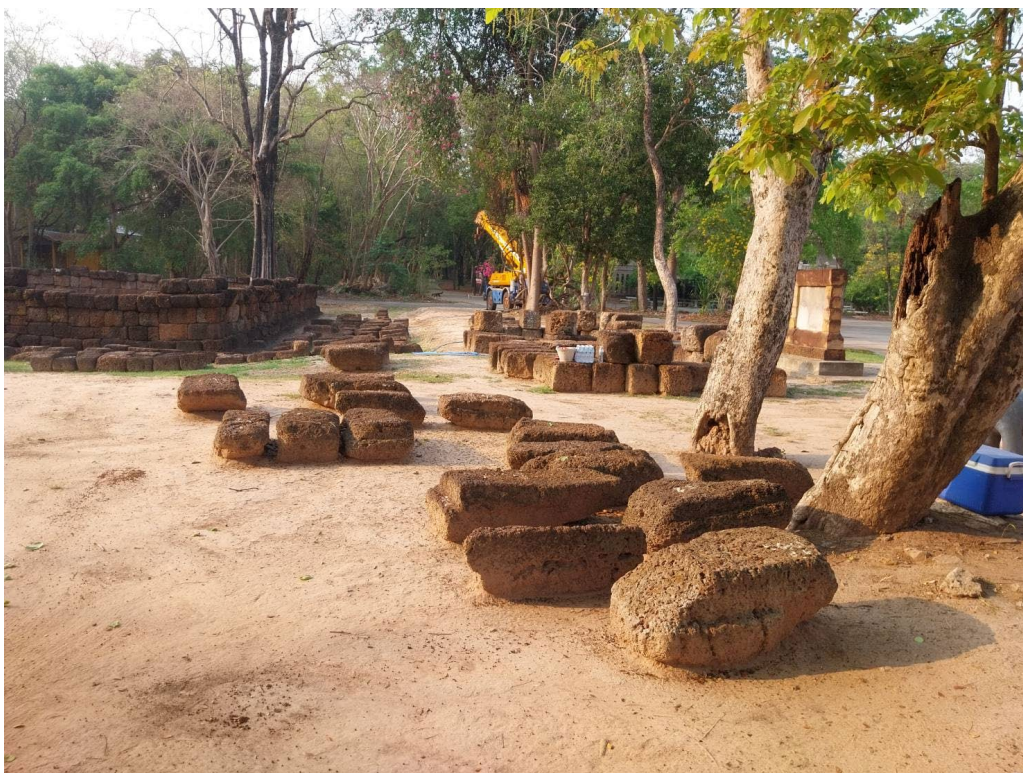
ภาพที่ ๒.๒๑ กองศิลาแลงที่หลงเหลือจากการบูรณะ บริเวณด้านทิศตะวันตกของโบราณสถาน

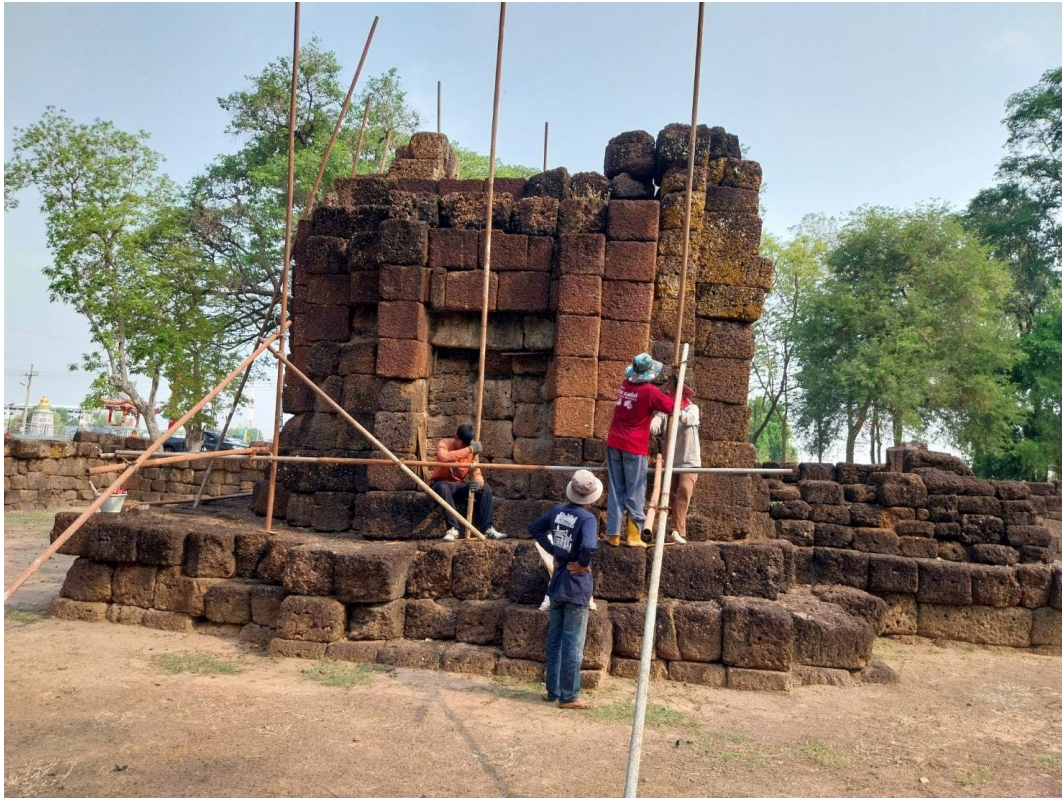
ภาพที่ ๓.๗ ตั้งนั่งร้านเหล็ก บริเวณปราสาทประธาน ด้านทิศใต้

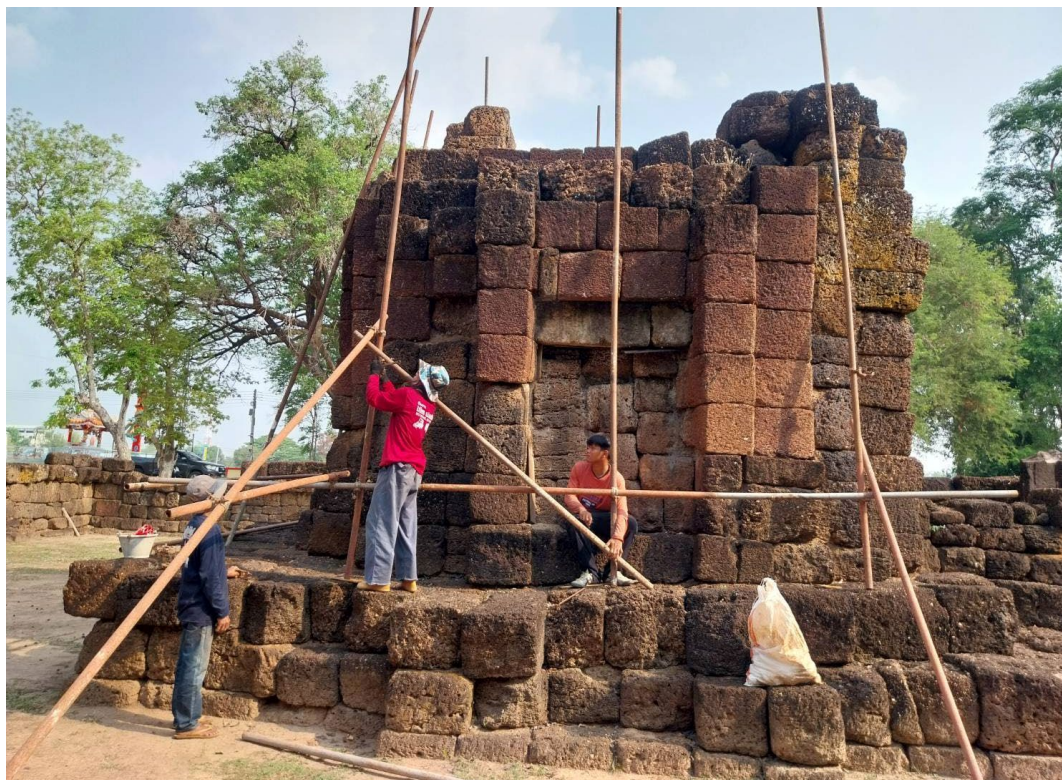
ภาพที่ ๓.๘ ตั้งนั่งร้านเหล็ก บริเวณปราสาทประธาน ด้านทิศใต้

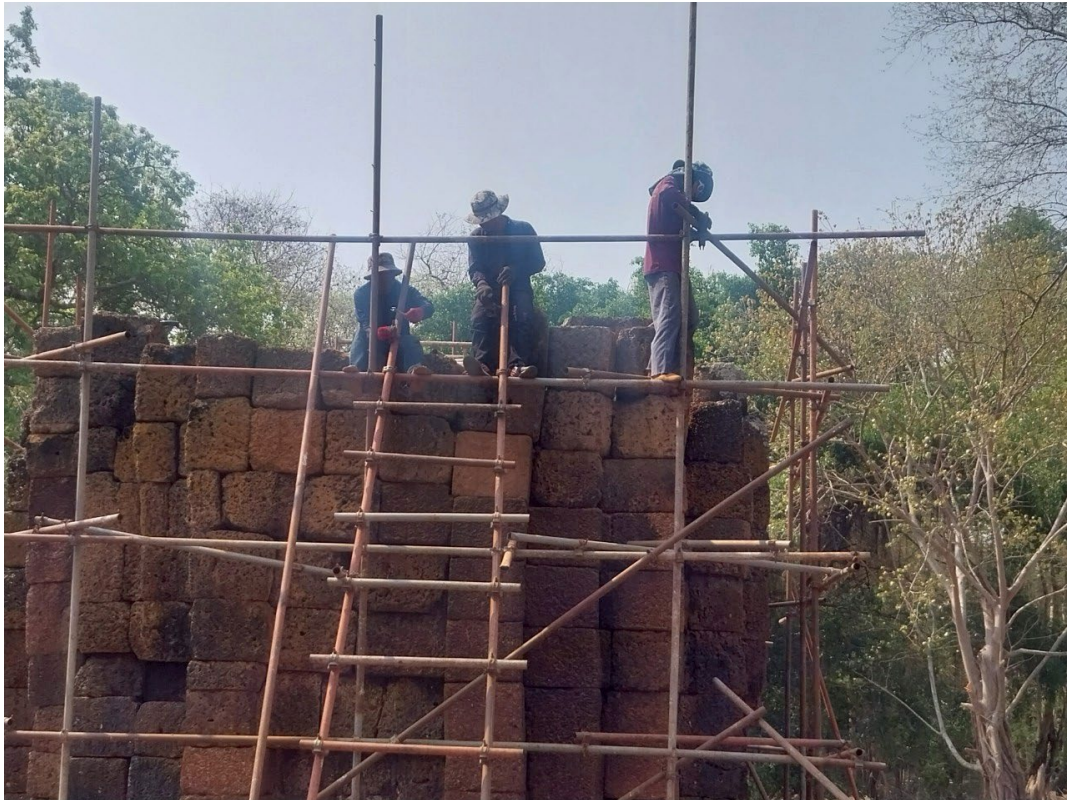
ภาพที่ ๓.๙ ดำเนินการงานเสริมหินที่เหลือจากการทดลองประกอบชั้นวิมานของปราสาทประธาน

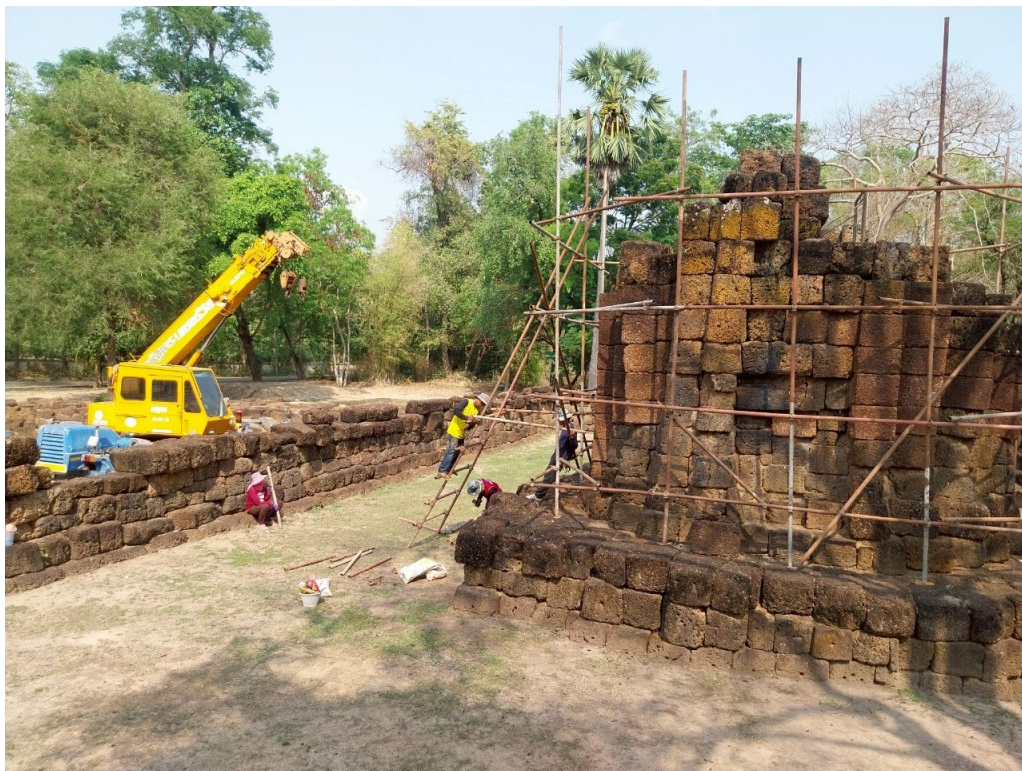
ภาพที่ ๓.๑๐ ดำเนินการงานเสริมหินที่เหลือจากการทดลองประกอบชั้นวิมานของปราสาทประธาน

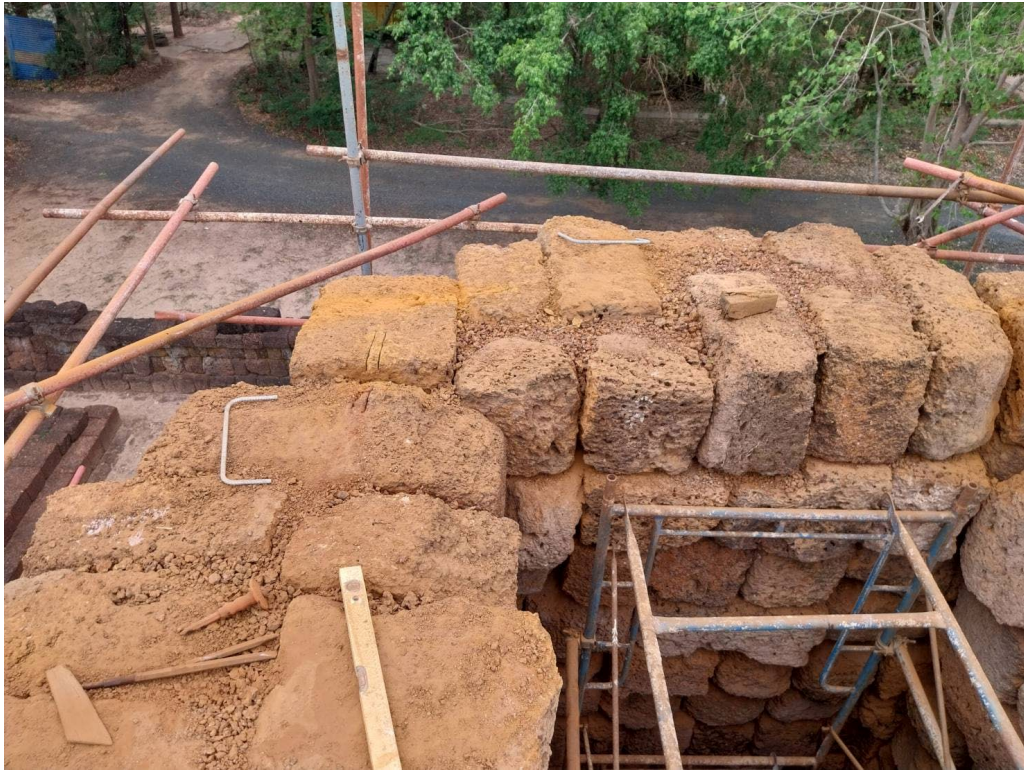
ภาพที่ ๓.๑๘ ยึดหินก้อนมุมด้วยเหล็กชุบป้องกันสนิม

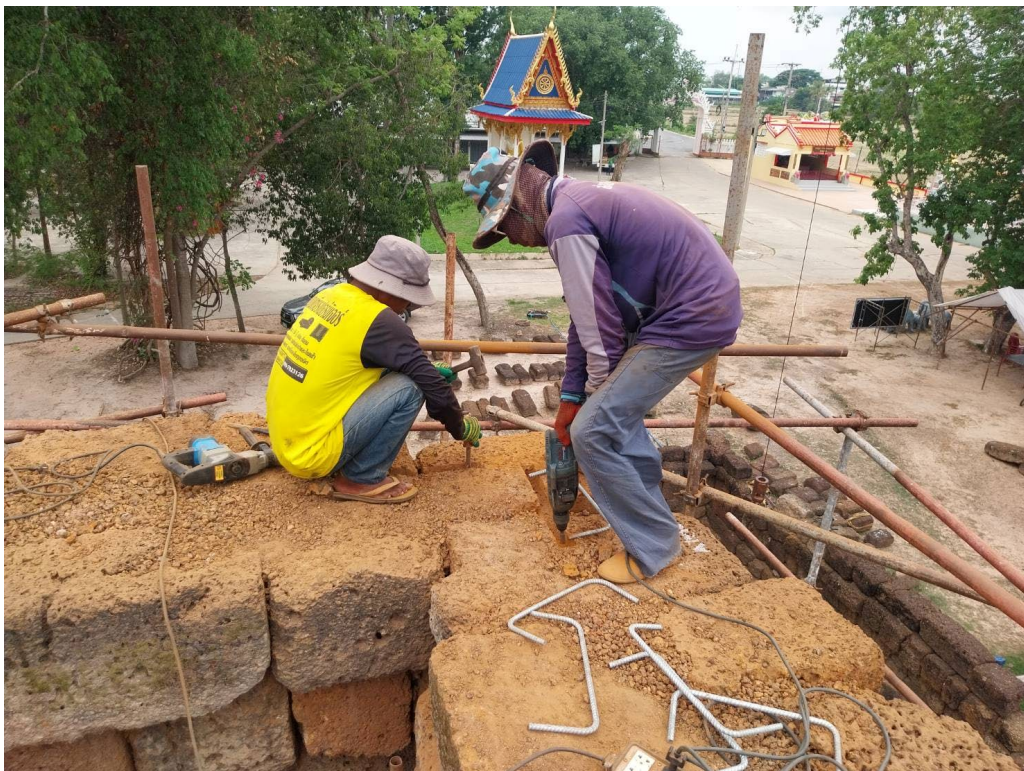
ภาพที่ ๓.๑๙ ยึดหินก้อนมุมด้วยเหล็กชุบป้องกันสนิม

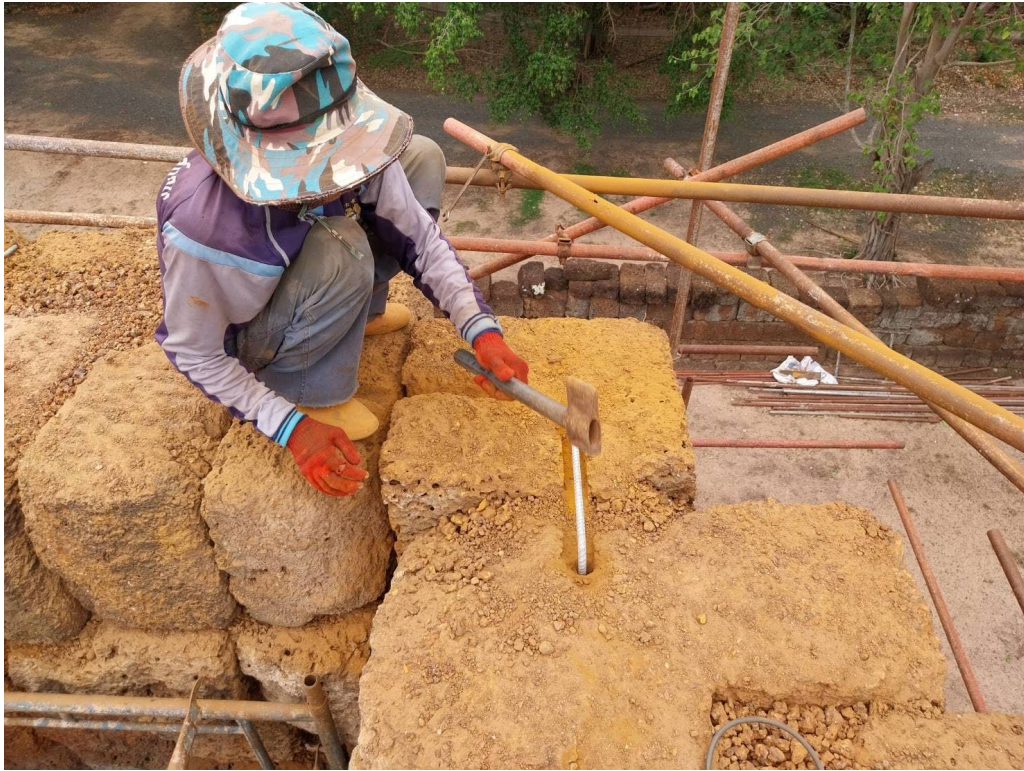
ภาพที่ ๓.๒๐ ยึดหินก้อนมุมด้วยเหล็กชุบป้องกันสนิม

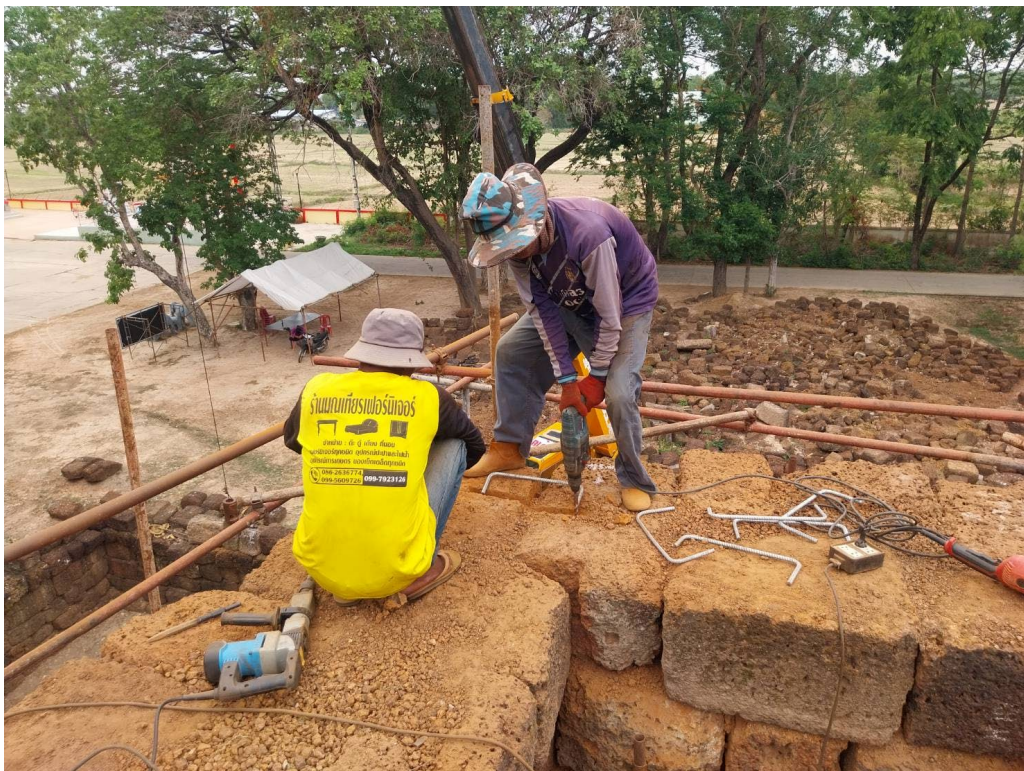
ภาพที่ ๓.๒๑ ยึดหินก้อนมุมด้วยเหล็กชุบป้องกันสนิม

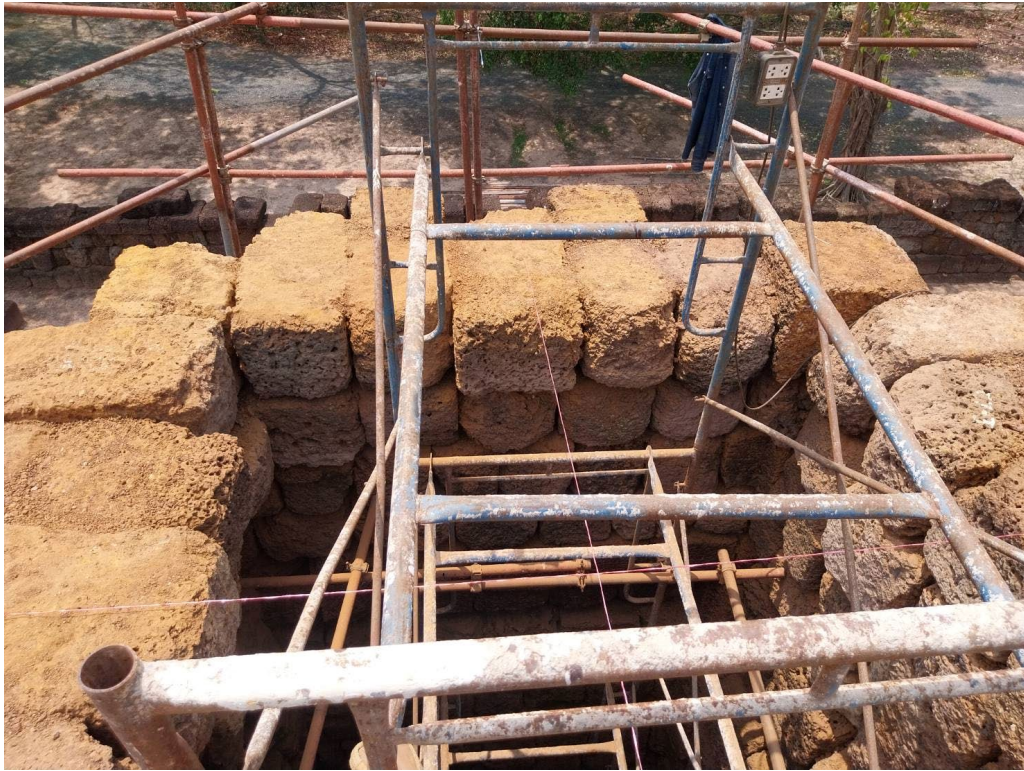
ภาพที่ ๓.๒๒ ดึงแนวกริด เก็บผังข้อมูลประกอบหินในแต่ละชั้น

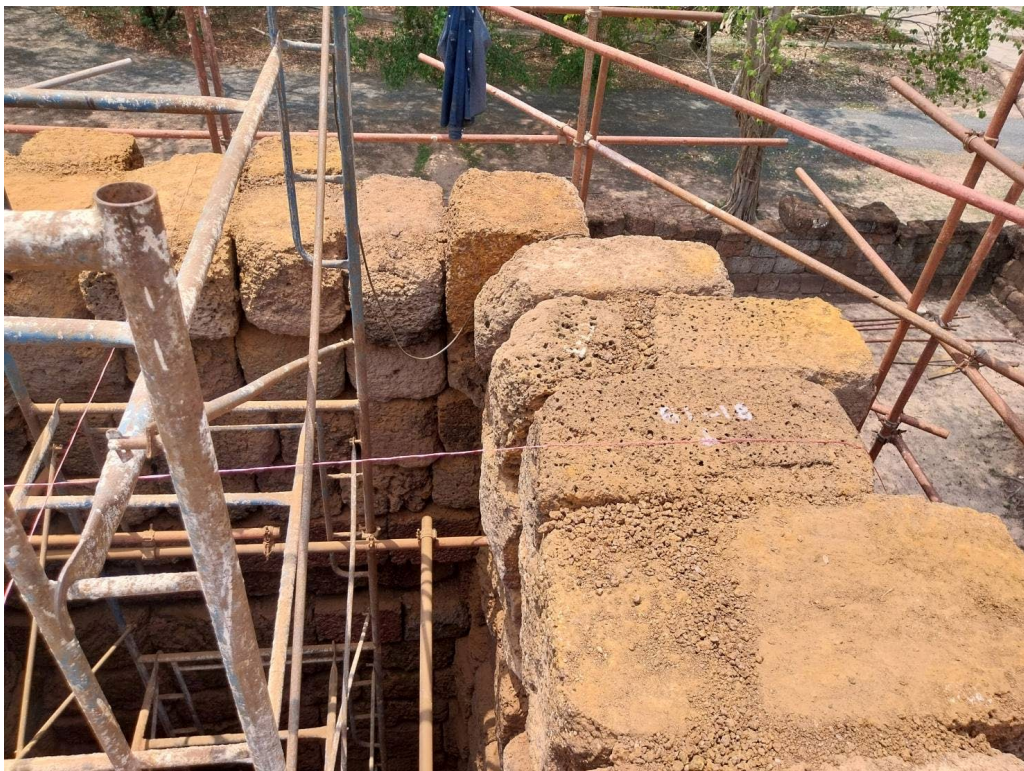
ภาพที่ ๓.๒๓ สกัดปรับแต่งหลังหินที่เหลือจากการทดลองประกอบก่อนเรียงชั้นวิมานชั้นที่ ๒

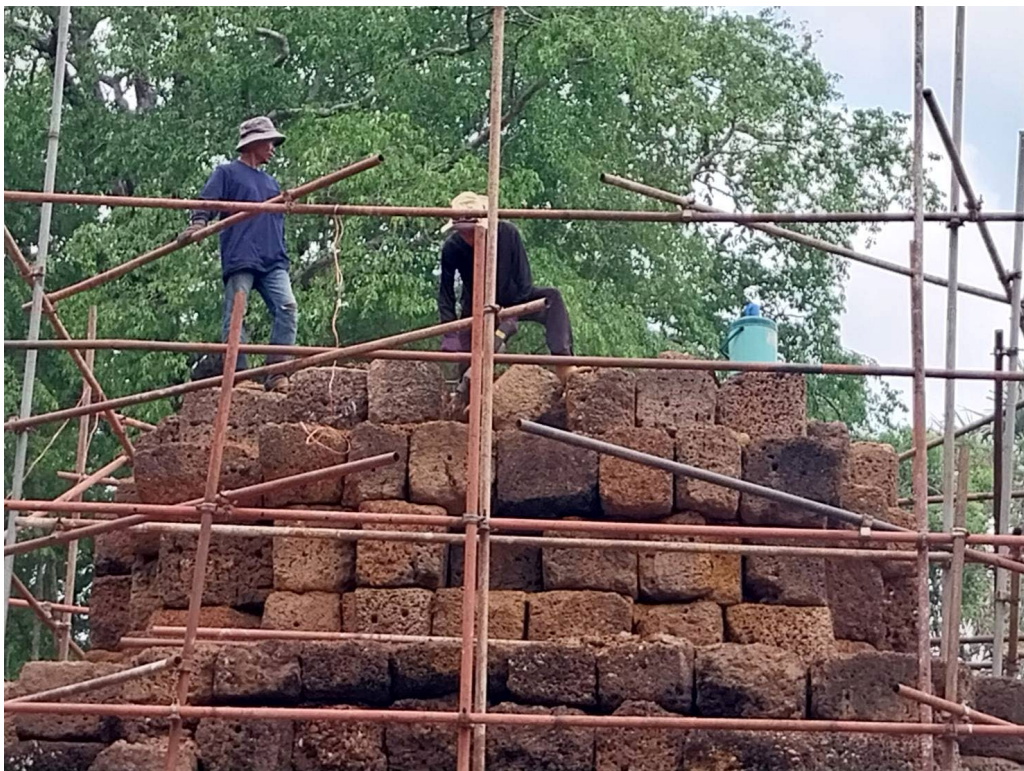
ภาพที่ ๓.๒๕ เรียงหินชั้น ๑ ชั้นวิมานชั้นที่ ๒

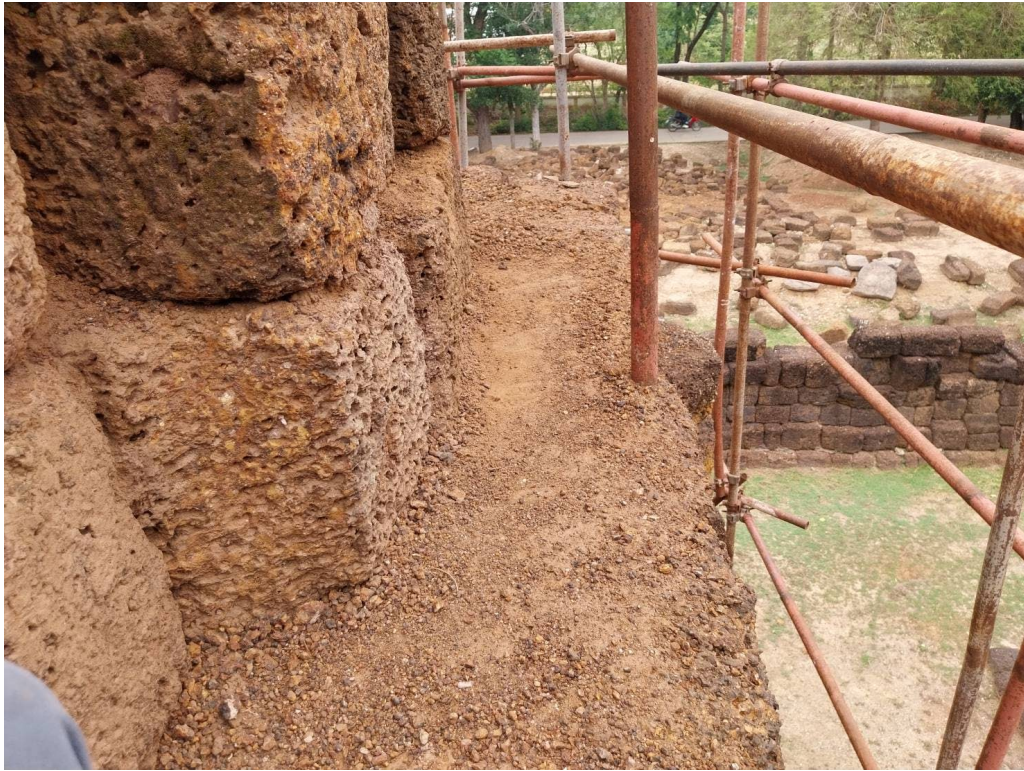
ภาพที่ ๓.๒๖ ลักษณะการวางเรียงตามรอยบ่า รอยบาก เดิมในหินก้อนเดิมชั้นที่ ๑ ชั้นวิมานที่ ๒

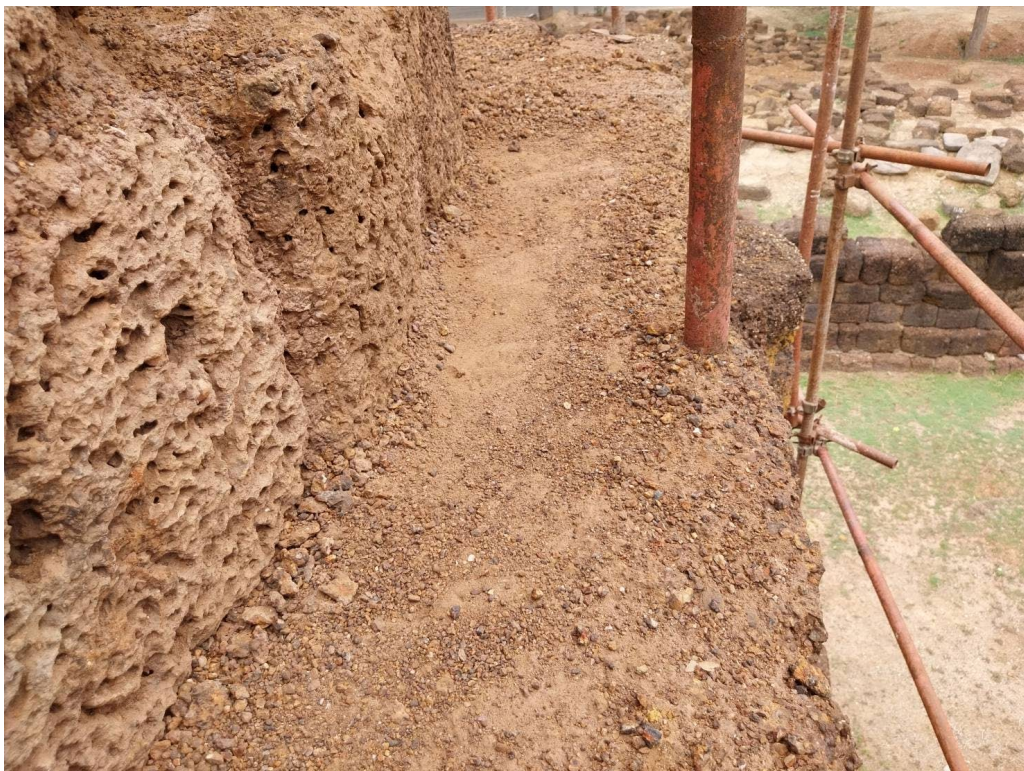
ภาพที่ ๓.๒๗ ลักษณะการวางเรียงตามรอยบ่า รอยบาก เดิมในหินก้อนเดิมชั้นที่ ๑ ชั้นวิมานที่ ๒

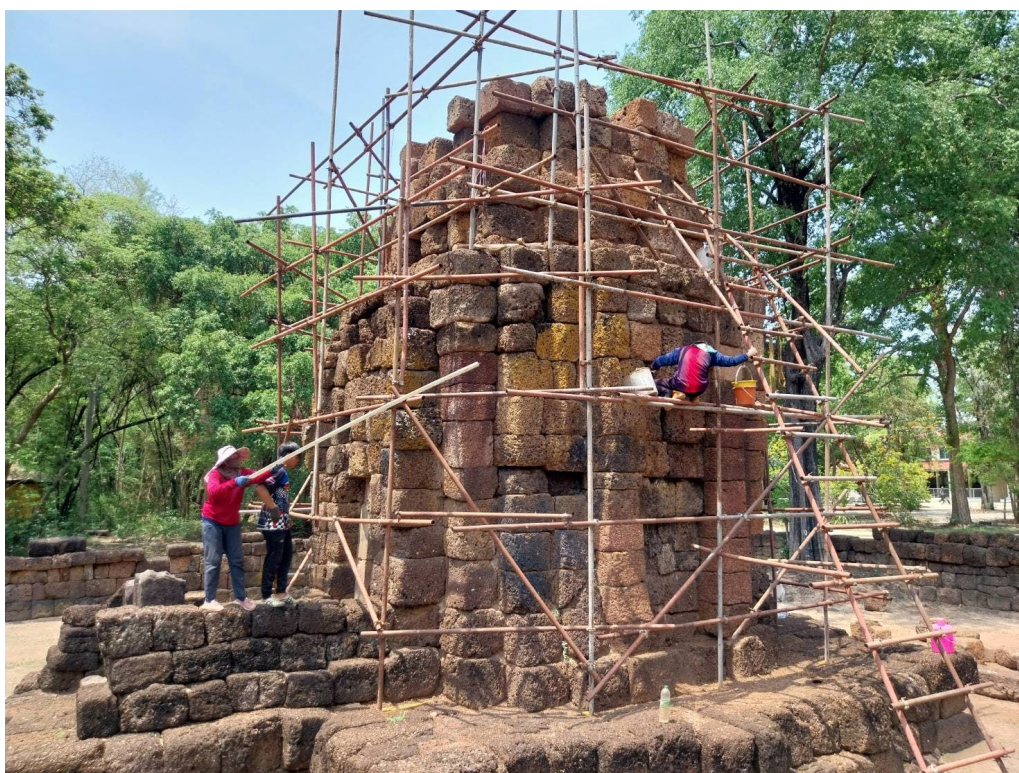
ภาพที่ ๓.๒๙ เสริมหินที่เหลือจากการทดลองประกอบชั้นสุดท้ายของชั้นวิมานชั้นที่ ๒

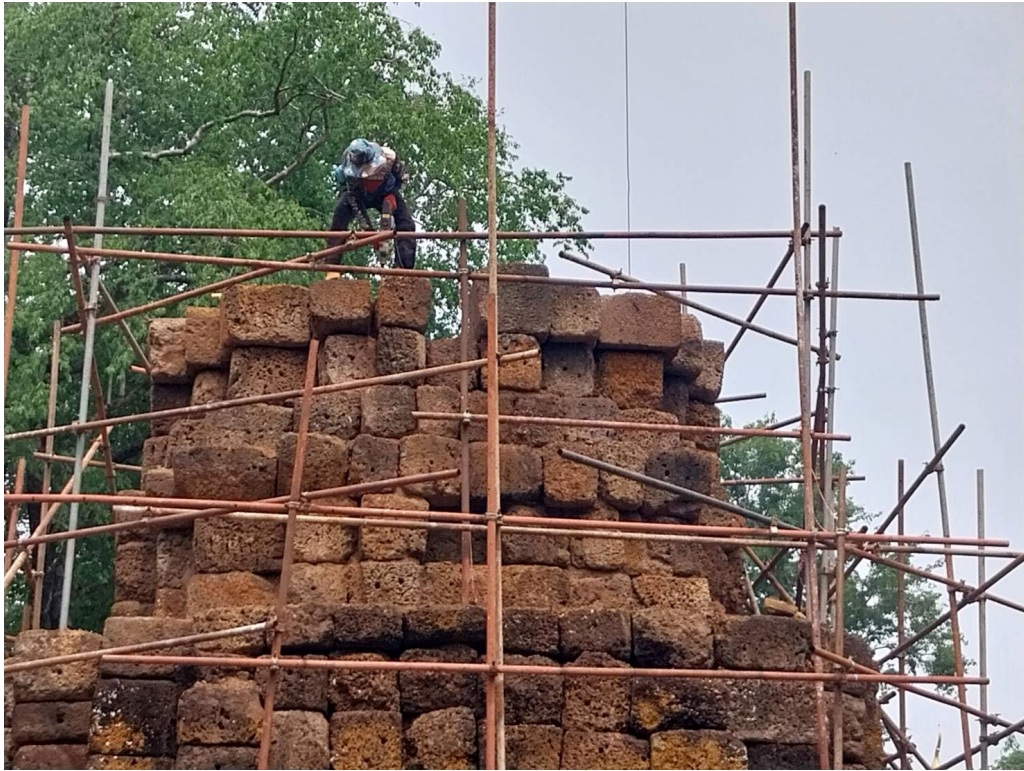
ภาพที่ ๓.๓๒ เสริมหินที่เหลือจากการทดลองประกอบชั้นสุดท้ายของชั้นวิมานชั้นที่ ๒

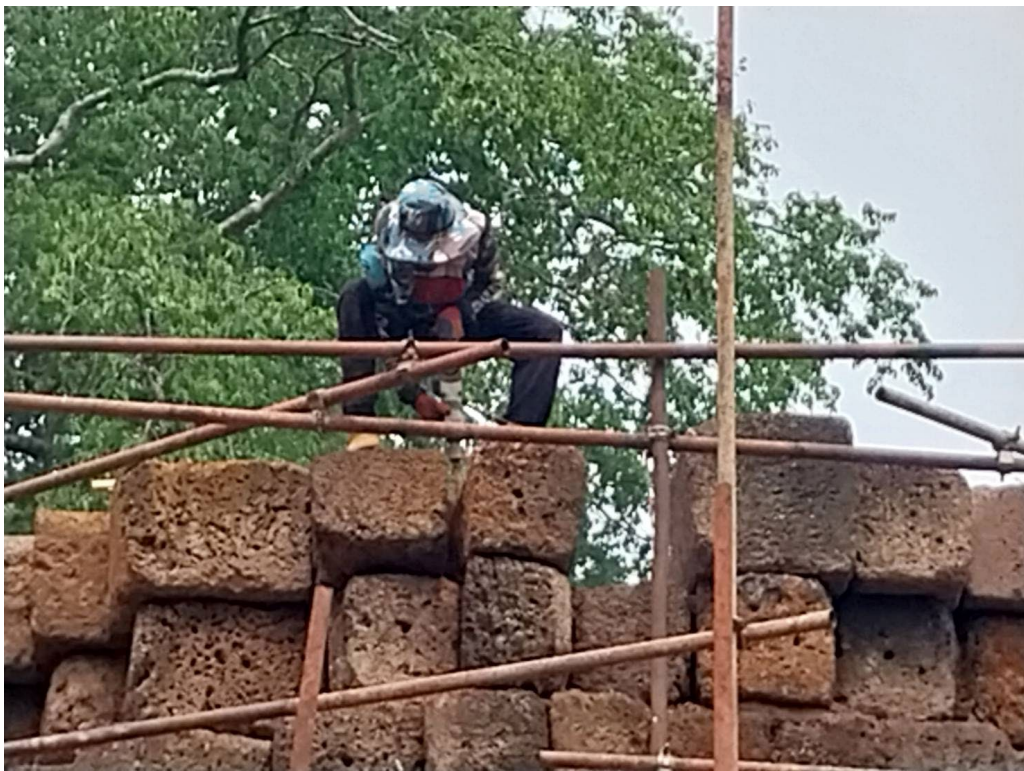
ภาพที่ ๓.๓๓ เสริมหินที่เหลือจากการทดลองประกอบชั้นสุดท้ายของชั้นวิมานชั้นที่ ๒

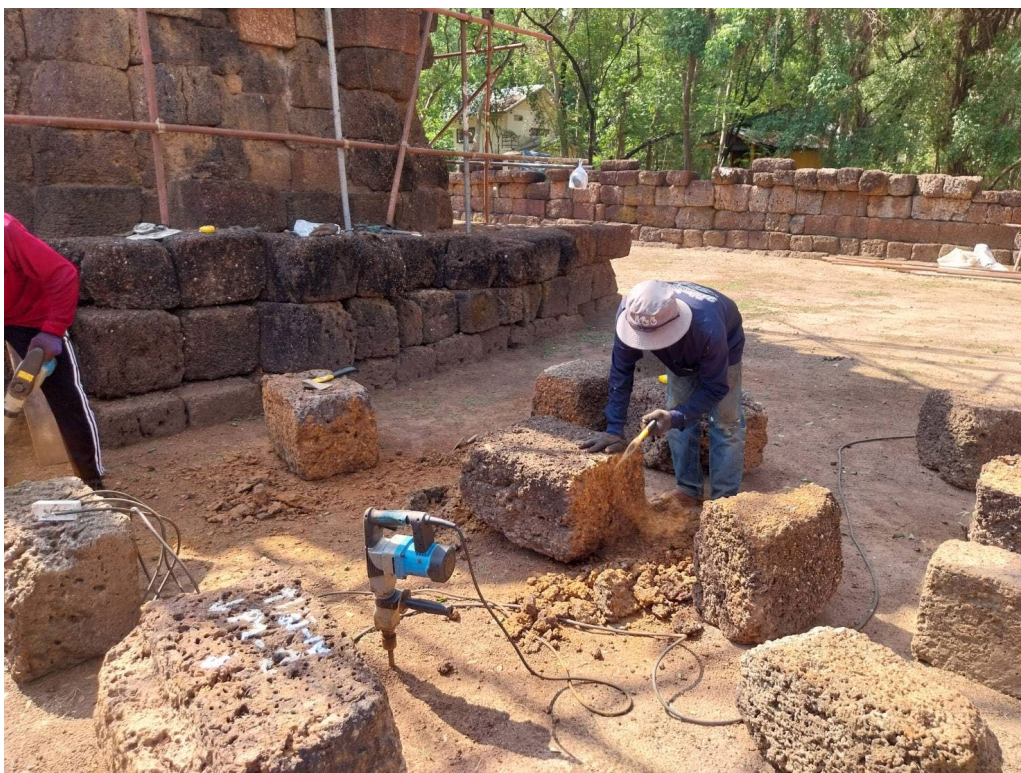
ภาพที่ ๓.๓๗ แสดงหินที่เหลือจากการทดลองประกอบก่อนนำขึ้นติดตั้ง ก่อนปรับแต่งอีกครั้ง

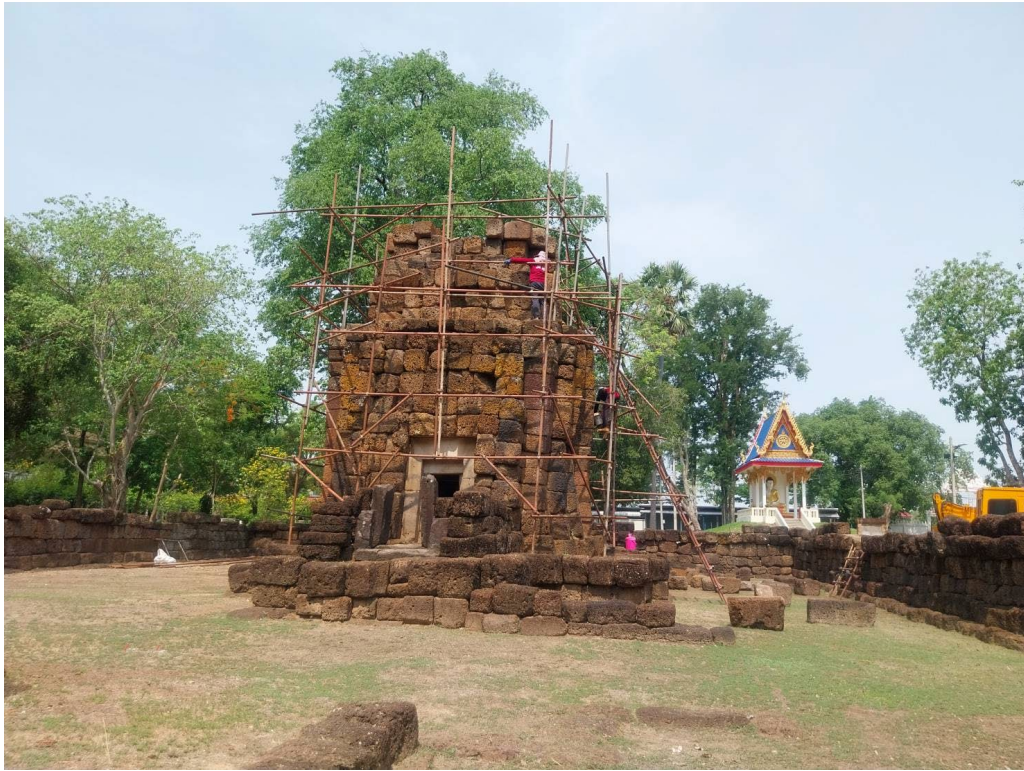
ภาพที่ ๓.๔๐ สกัต์แต่งหินที่เหลือจากการทดลองประกอบด้านทิศตะวันออก

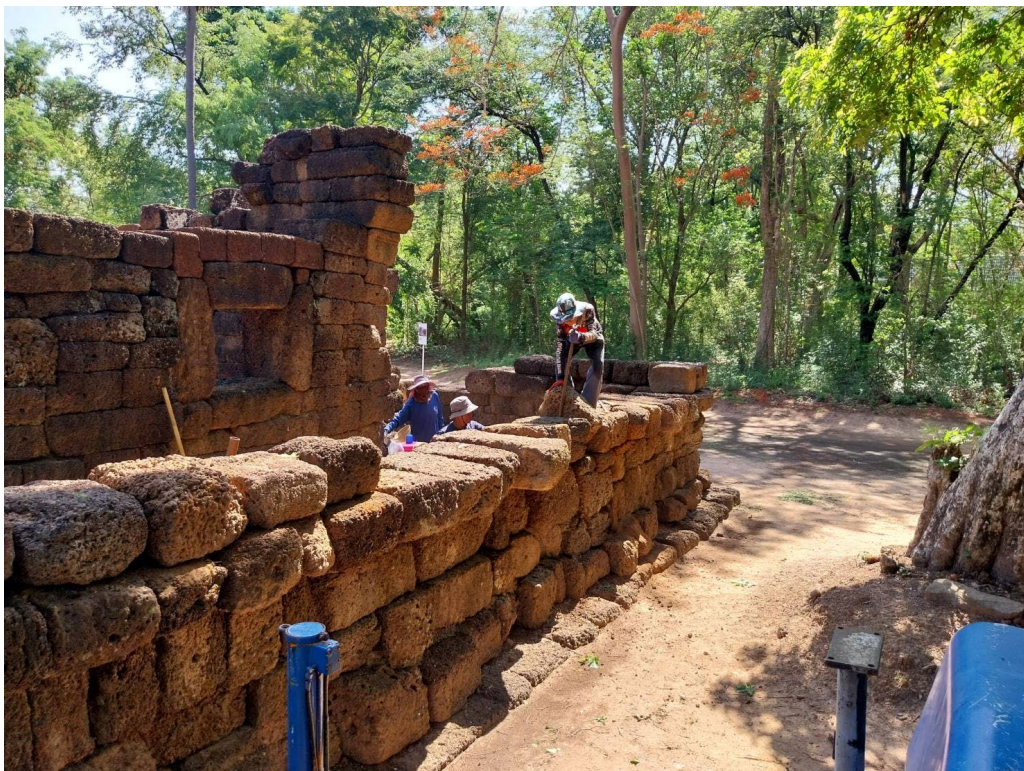
ภาพที่ ๓.๔๕ ประกอบหินทดลองประกอบกำแพงแก้วด้านทิศใต้

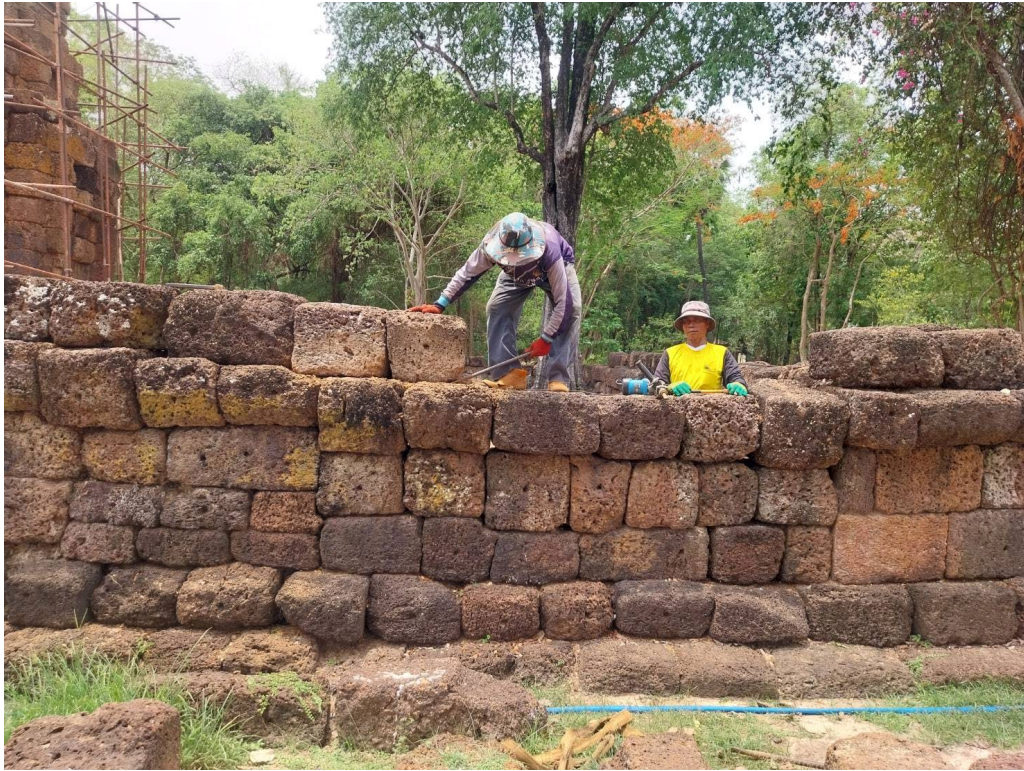
ภาพที่ ๓.๔๖ ปรับแต่งแนวหินทดลองประกอบกำแพงแก้วด้านทิศเหนือ

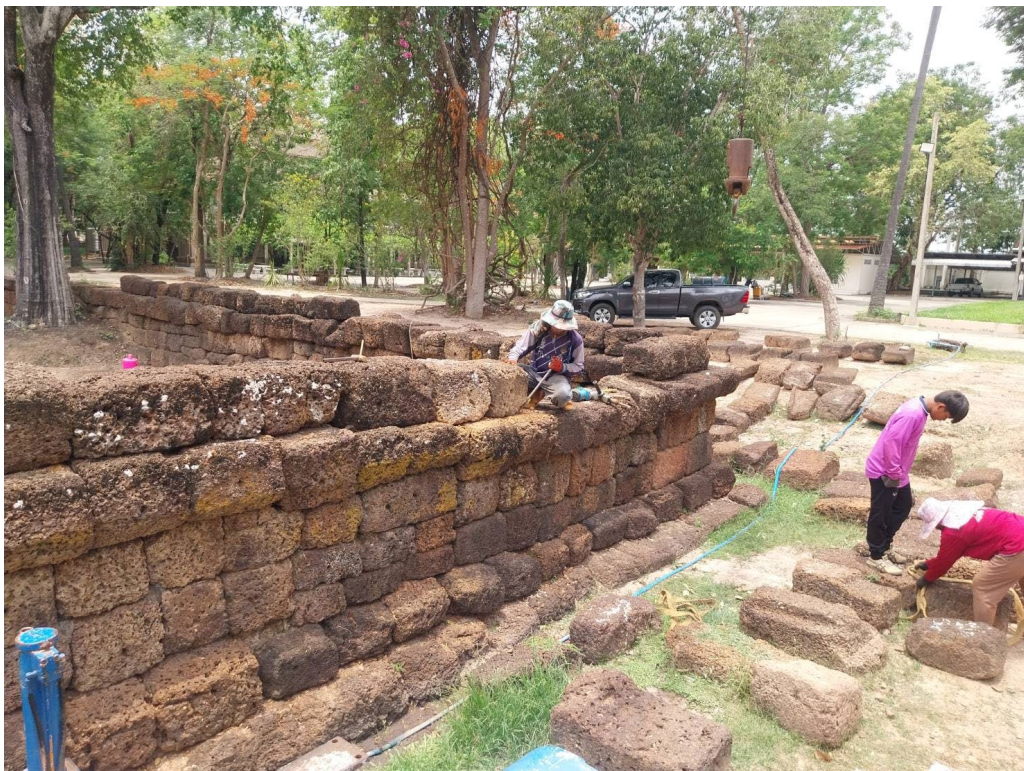
ภาพที่ ๓.๔๗ ประกอบหินทดลองประกอบกำแพงแก้วด้านทิศเหนือ

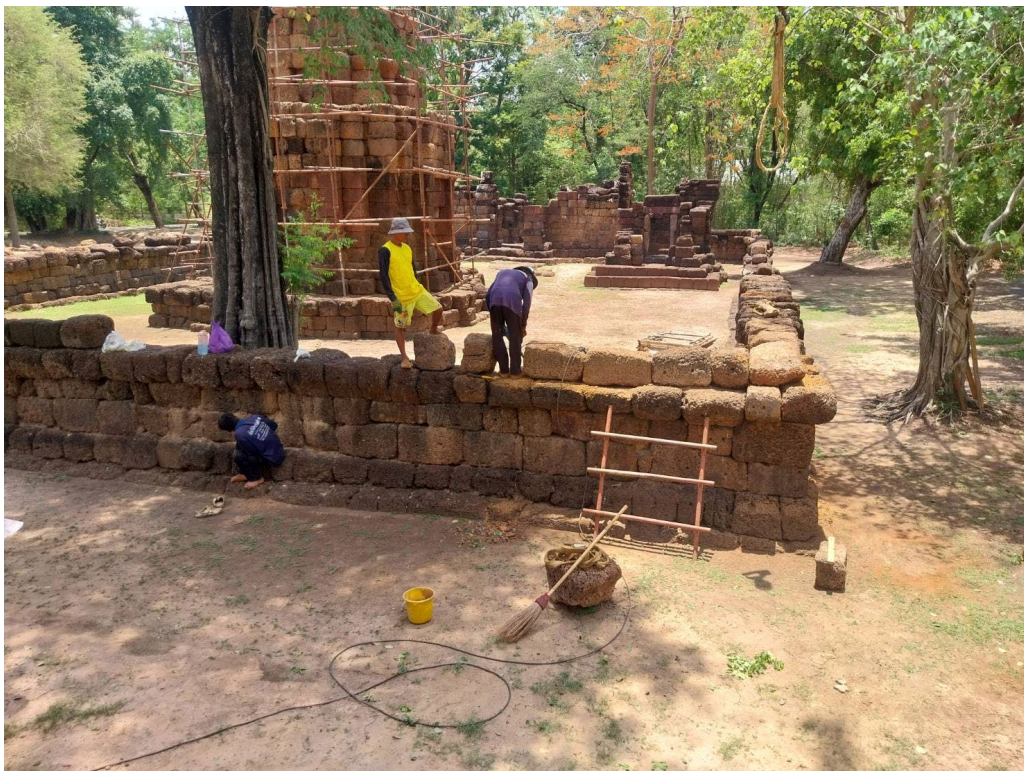
ภาพที่ ๓.๔๙ ประกอบหินทดลองประกอบกำแพงแก้วด้านทิศตะวันตก

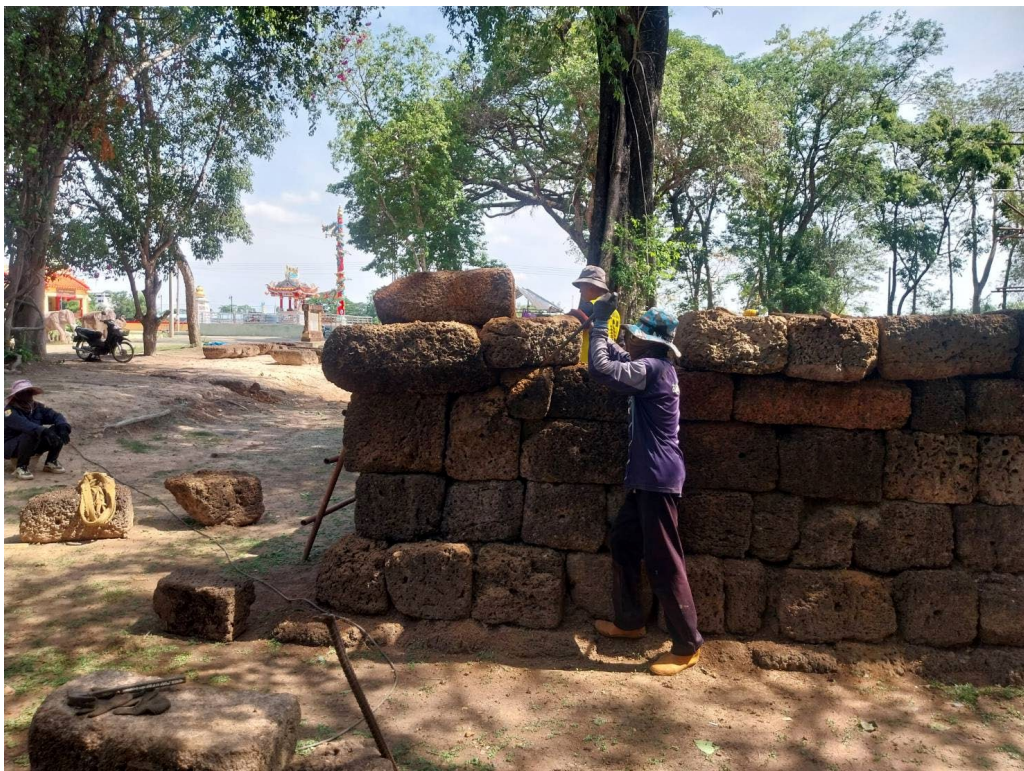
ภาพที่ ๓.๕๑ ประกอบหินทดลองประกอบกำแพงแก้วด้านทิศตะวันตก
