รายงานบูรณะปราสาทจอมพระ  
ตำบลจอมพระ อำเภอจอมพระ จังหวัดสุรินทร์

จัดทำโดย  
ห้างหุ้นส่วนจำกัด ปุราณรักษ์  
เสนอ  
สำนักศิลปากรที่ ๑๐ นครราชสีมา  
กรมศิลปากร กระทรวงวัฒนธรรม  
ปีงบประมาณ พ.ศ. ๒๕๖๘

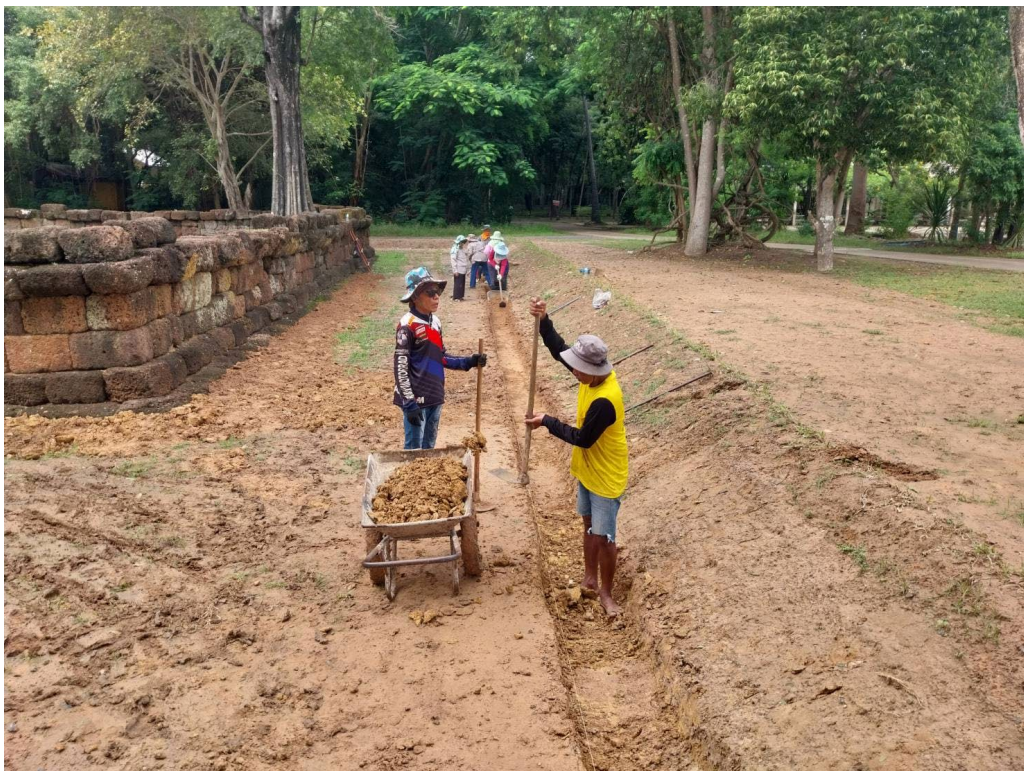
ภาพที่ ๓.๕๔ ขุดดินปรับระดับพื้นภายนอกกำแพงแก้ว และขุดรางระบายน้ำ ด้านทิศตะวันตก

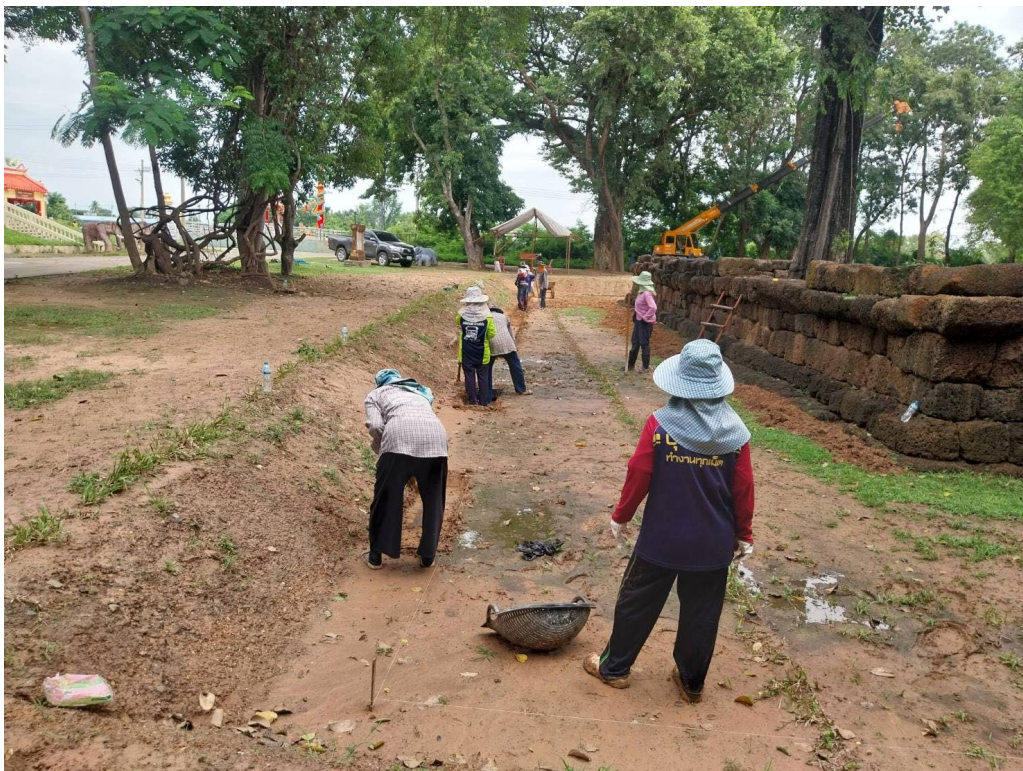
ภาพที่ ๓.๕๖ ขุดดินปรับระดับพื้นภายนอกกำแพงแก้ว และขุดรางระบายน้ำ ด้านทิศตะวันตก

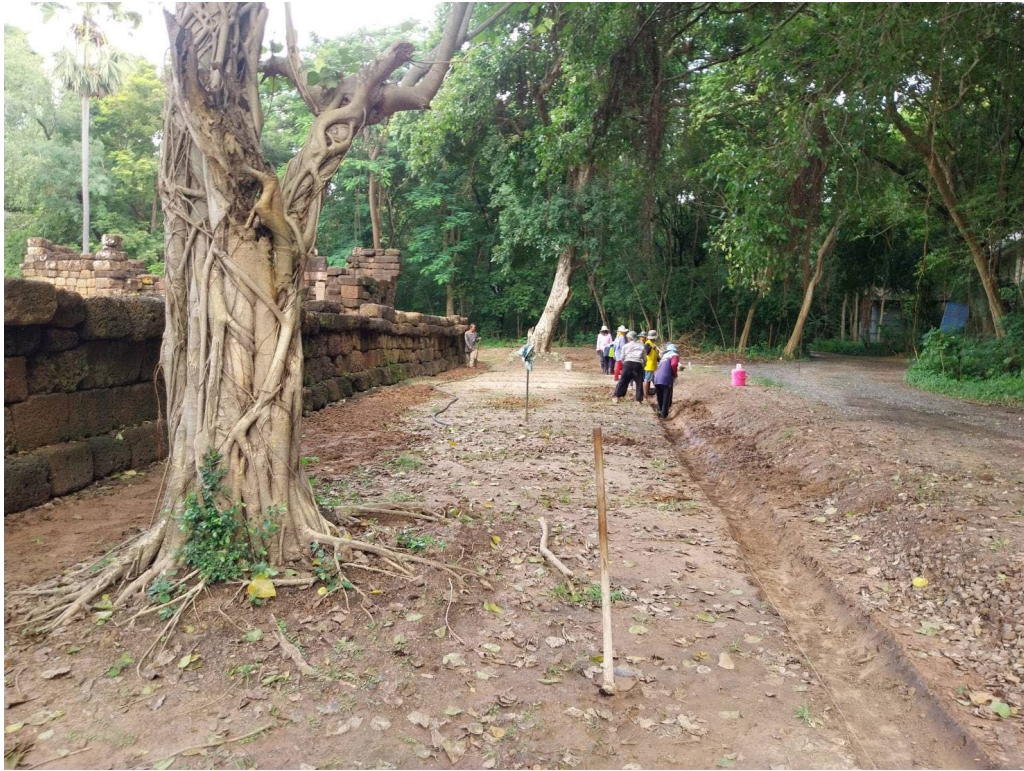
ภาพที่ ๓.๕๗ ขุดดินปรับระดับพื้นภายนอกกำแพงแก้ว และขุดรางระบายน้ำ ด้านทิศใต้

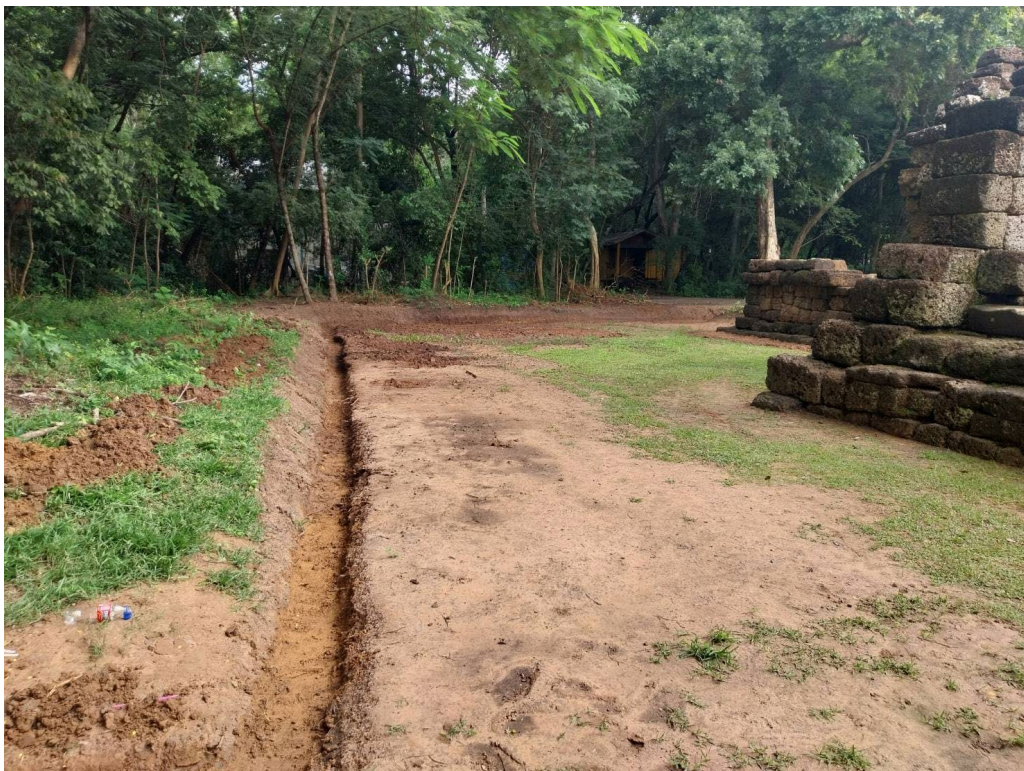
ภาพที่ ๓.๕๘ ขุดดินปรับระดับพื้นภายนอกกำแพงแก้ว และขุดรางระบายน้ำ ด้านทิศตะวันออก

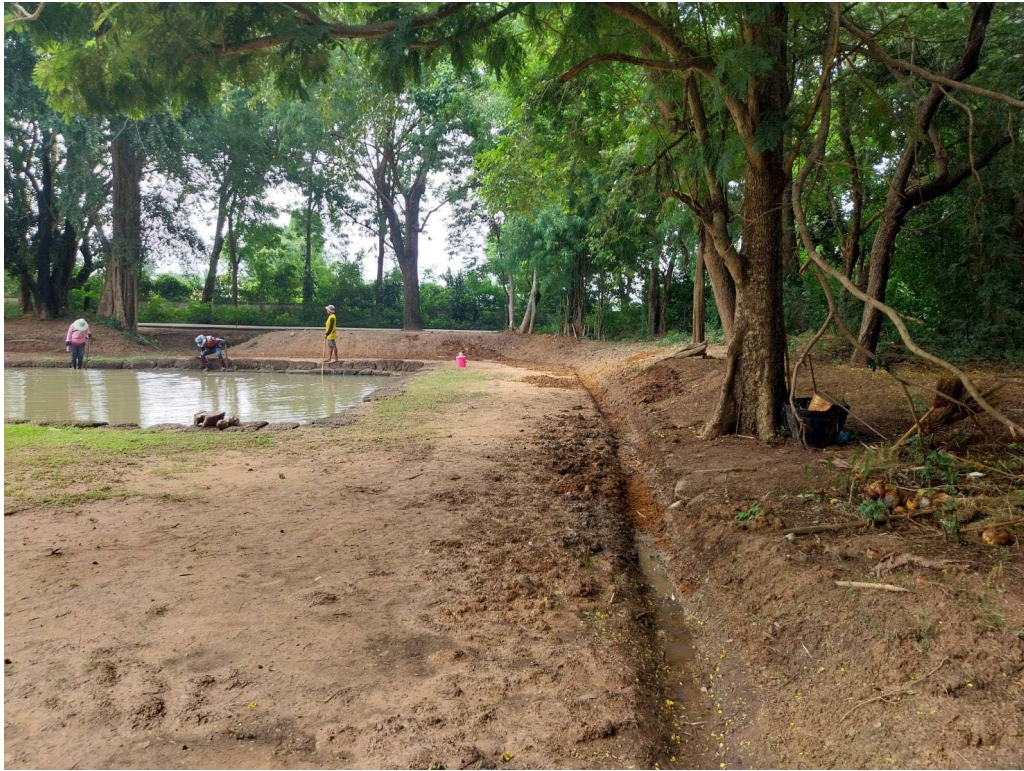
ภาพที่ ๓.๕๙ ขุดดินปรับระดับพื้นภายนอกกำแพงแก้ว และขุดรางระบายน้ำ ด้านทิศตะวันออก

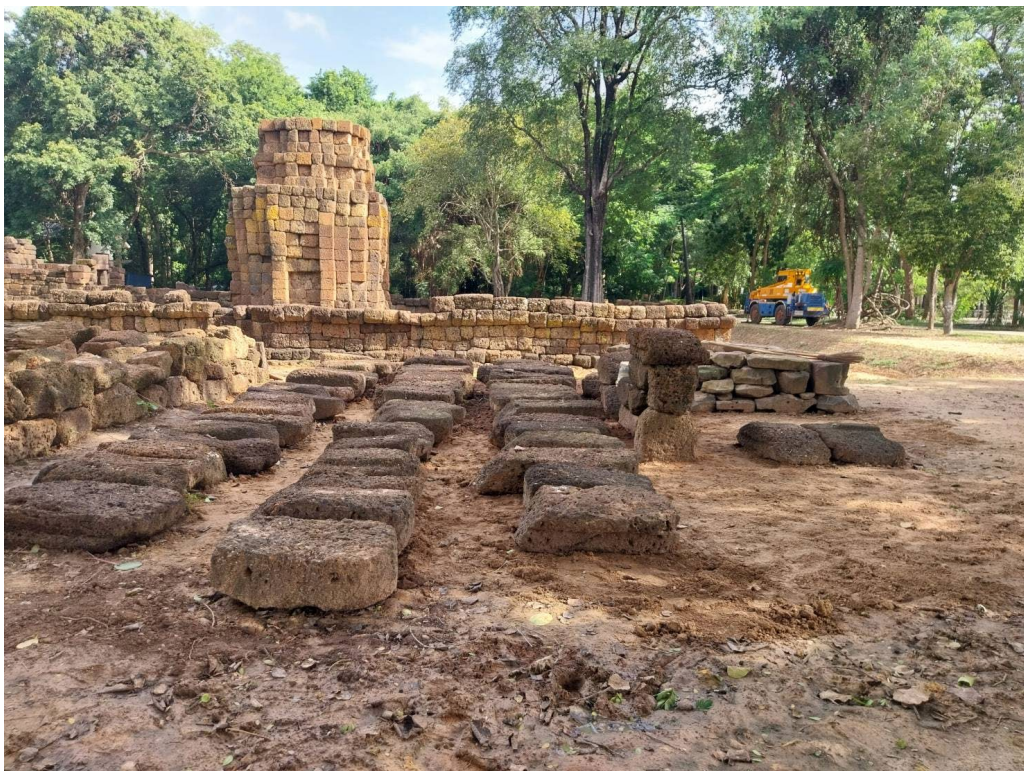
ภาพที่ ๓.๖๐ จัดเรียงชิ้นส่วนที่เหลือจากการบูรณะ บริเวณพื้นที่ว่าง ด้านทิศเหนือ
