วัดหนองส้ม

ชื่อแหล่ง วัดหนองส้ม
 ที่ตั้ง บ้านหนองส้ม ตำบลสระพัง อำเภอยะโฮิน จังหวัดเพชรบุรี
 เส้นทางเข้าสู่แหล่ง จากอำเภอยะโฮิน ระหว่างหลักกิโลเมตร ที่ 134 – 135 ถนนเพชรเกษม
 มีทางแยกขวา เข้าวัดประมาณ 500 เมตร
 สภาพภูมิศาสตร์และสิ่งแวดล้อม
 สภาพภูมิศาสตร์ ที่ราบ
 แหล่งน้ำ
 ประวัติ ไม่ทราบแน่ชัดว่าสร้างขึ้นเมื่อใด
 หลักฐานทางด้านโบราณคดี

การกำหนดอายุสมัย รัตนโกสินทร์
 การประกาศขึ้นทะเบียน ยังไม่ได้รับการขึ้นทะเบียน
 รูปแบบของแหล่งโบราณคดี วัดในพุทธศาสนา
 วันเวลาที่ปฏิบัติงาน สำรวจ 16 กรกฎาคม 2539 บันทึก 22 กรกฎาคม 2539
 ผู้ปฏิบัติงาน นางสาวพยุ่ง วงษ์น้อย
 ที่มาของข้อมูล

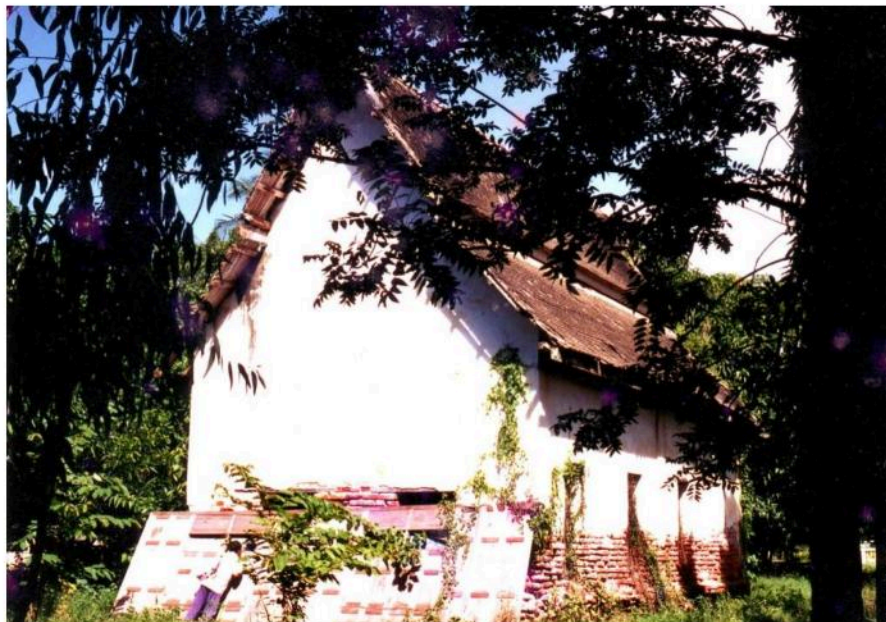
อุโบสถวัดหนองส้ม เป็นอาคารก่ออิฐถือปูน สภาพชำรุดมาก

1. **อุโบสถหลังเดิม** เป็นอาคารก่ออิฐ ถือปูน หลังคาเครื่องไม้มุงกระเบื้อง เครื่องลាយองไม้ เหลือให้เห็น มีประตูด้านทิศตะวันออก 2 ประตู ด้านหลังทึบ มีหน้าต่างด้านละ 3 บาน ภายในอุโบสถ มีพระประธานปูนปั้น ปางมารวิชัย ครองจีวรลายดอกประดิษฐานอยู่บนฐานชุกชีปูนปั้น สภาพชำรุดมาก ด้านหน้ามีพระสาวก ซึ่งเหลือองค์ทางขวาเพียงองค์เดียวนั่งประคองอัญชลีหันหน้าเข้าหาพระประธาน เป็นปูนปั้นมีฐานชุกชี ก่ออิฐถือปูนรองรับ สภาพทรุดโทรมมาก ด้านหน้าอุโบสถ พบหินทรายแดงทรงกลม น่าจะเป็นลูกนิมิต นอกจากนี้ยังมี แผ่นหินทรายแดง อีก 2 ชิ้น

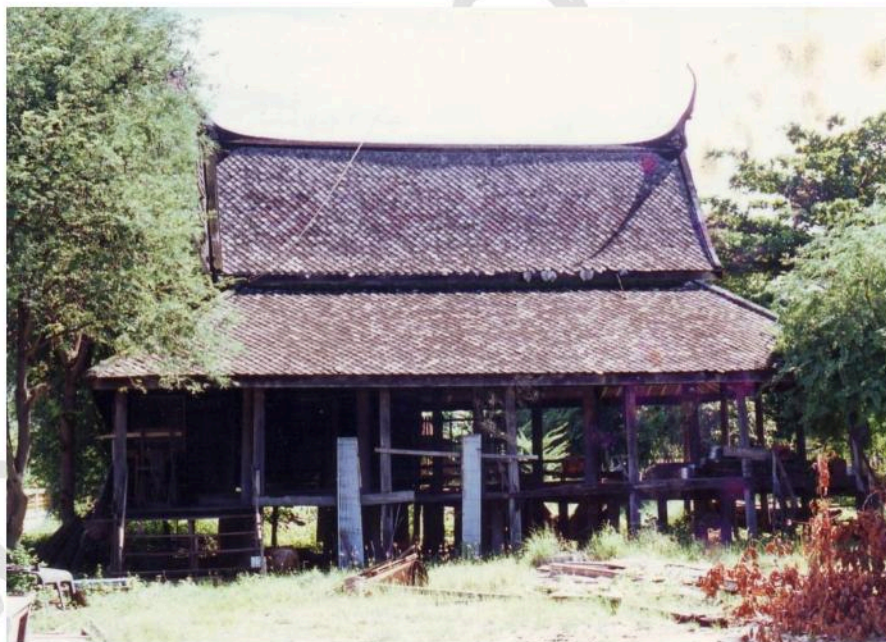
ศาลาการเปรียญ วัดหนองส้ม ที่หลังคาเรียงกระเบื้องเป็นตัวอักษร 2467 น่าจะเป็นปีที่สร้างศาลานี้

2. **ศาลาการเปรียญ** เป็นศาลาโถง เครื่องบนเป็นไม้ มุงกระเบื้องว่าวซีเมนต์ สลักสีเป็นตัวอักษรระบุว่าสร้างเมื่อปี พ.ศ. 2467

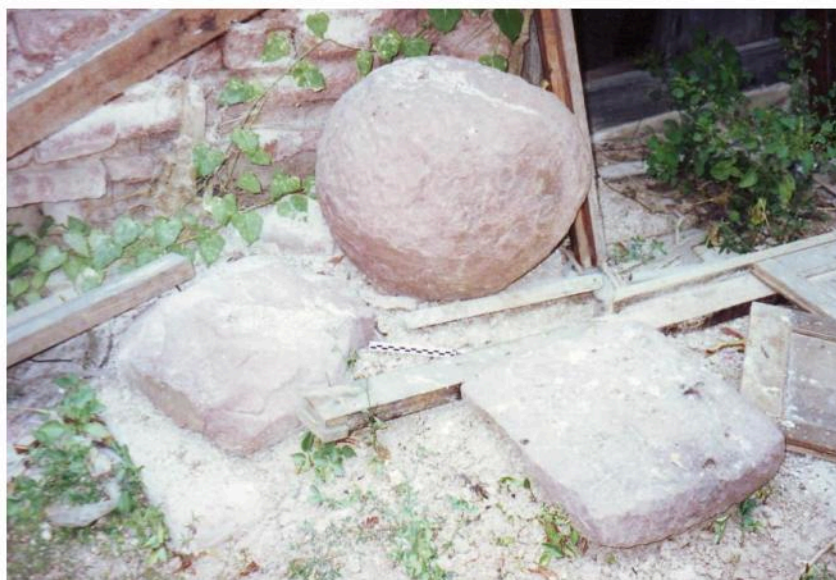
ก้อนหินทรงกลม สลักจากหินทรายสีแดง น่าจะเป็นลูกนิมิต ของพระอะโบสถหลังนี้ พบอยู่น้ำอุโบสถ นอกจากนี้ยังมีชิ้นส่วนหินทรายแดง 2 ชิ้น อาจเป็นชิ้นส่วนเสมา

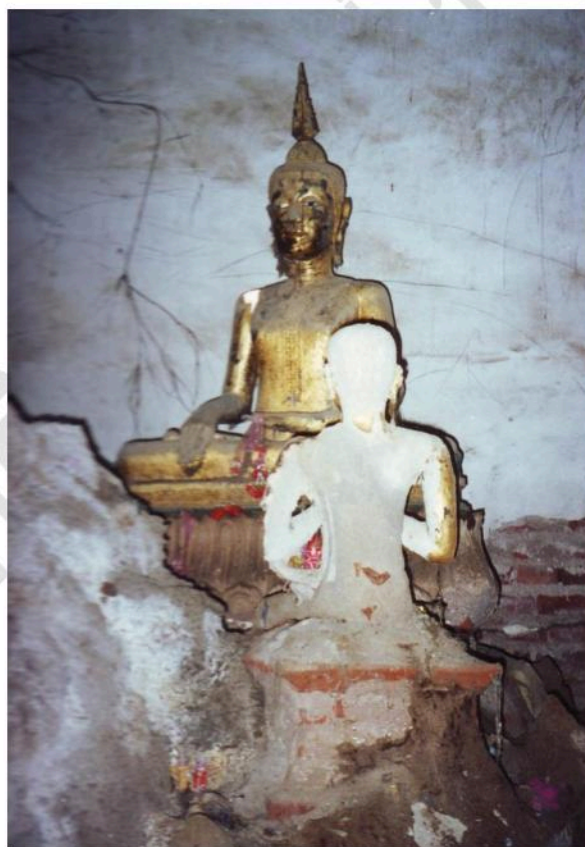
พระประธานและพระสาวกในอุโบสถวัดหนองส้ม พระประธานเป็นพระพุทธรูปนูนปั้น ครอบงีวรลายดอก ส่วนพระสาวกสภาพชำรุดมาก และเหลือเพียงองค์เดียว
