การขุดตรวจทางโบราณคดี คูเมืองโบราณเวียงสระ อำเภอเวียงสระ จังหวัดสุราษฎร์ธานี

สารัท ชลอสันตีสกุล *

Archaeological Test Excavation of the Moat of the Ancient Town of Wiang Sa, Wiang Sa District, Surat Thani Province

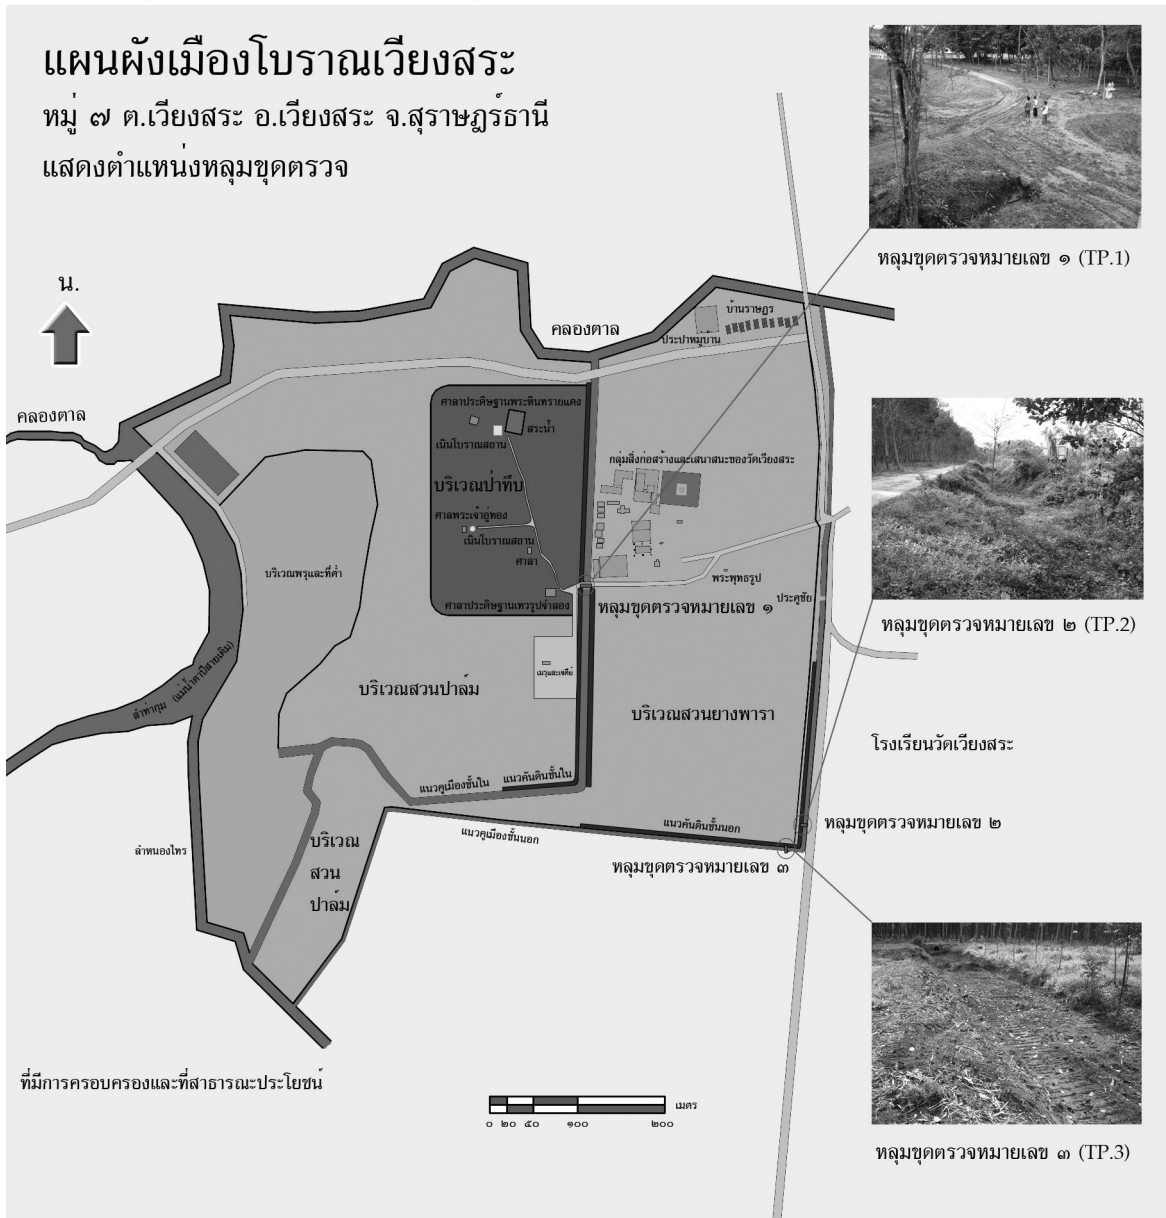
๑. หลุมขุดตรวจหมายเลข ๑ (TP1) เป็นการ
ขุดตรวจคูเมืองชั้นในด้านทิศตะวันออก

๒. หลุมขุดตรวจหมายเลข ๒ (TP2) เป็นการ
ขุดตรวจคูเมืองชั้นนอกด้านทิศตะวันออก

๓. หลุมขุดตรวจหมายเลข ๓ (TP3) เป็นการ
ขุดตรวจคูเมืองชั้นนอกด้านทิศใต้

แสดงตำแหน่งการขุดตรวจคูเมืองโบราณเวียงสระ

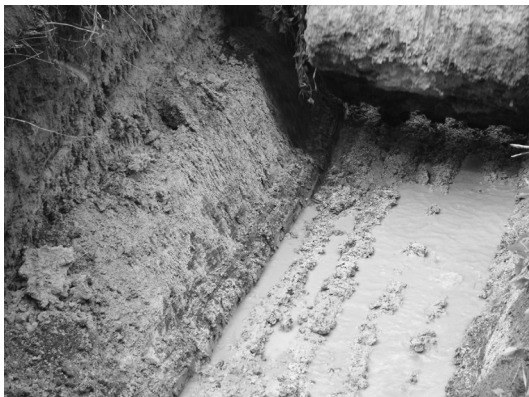
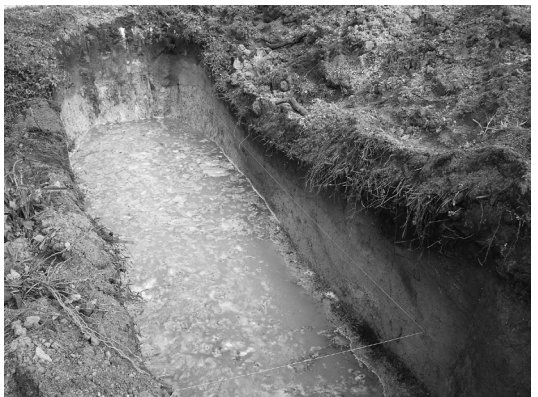
สภาพน้ำซึมและท่วมซึ่งในหลุมขุดตรวจอย่างรวดเร็ว

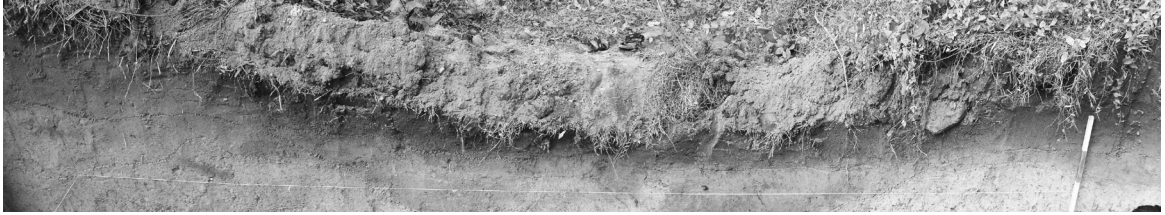
ผังชั้นดินหลุมขุดตรวจหมายเลข ๒ ด้านทิศเหนือ

สภาพหลุมขุดตรวจหมายเลข ๒ ก่อนดำเนินการ มีลักษณะเป็นคูน้ำ มีวัชพืชไม้พุ่ม และต้นไม้ขนาดกลางขึ้นปกคลุมค่อนข้างหนาแน่น ฟากตะวันออกของคูเป็นแนวถนนลูกรังขนานกับคูไปโดยตลอด ด้านตะวันตกของคูเป็นสวนยางพารา หลุมขุดตรวจมีขนาดกว้าง ๒ เมตร ยาว ๖ เมตร ความลึกเฉลี่ย ๒ เมตร ไม่พบโบราณวัตถุและนิเวศวัตถุ สามารถแบ่งชั้นดินทับถมได้จำนวน ๕ ชั้น รายละเอียดดังนี้

ชั้นดินที่ ๑ (I) เนื้อดินร่วน สีเทาดำ มีวัชพืชและต้นไม้ขึ้นปกคลุมผิวดินโดยทั่วไป ค่าความเป็นกรดต่าง (pH) 4.0 กรดรุนแรง ค่าสีดินเมื่อแห้ง 10YR 4/1 dark gray ค่าสีดินเมื่อเปียก 7.5YR 2.5/1 black

ชั้นดินที่ ๒ (II) ดินเหนียวปนทรายแป้ง สีน้ำตาล มีรากไม้ขนาดเล็กกระจายตัวโดยทั่วไป ค่าความเป็นกรดต่าง (pH) 4.5 กรดรุนแรง ค่าสีดินเมื่อแห้ง 10YR 6/2 light brownish gray ค่าสีดินเมื่อเปียก 10YR 4/2 dark grayish brown

ชั้นดินที่ ๓ (III) ดินเหนียวทรายแป้ง สีเหลืองเข้ม เมื่อแห้งจับตัวเป็นก้อนไม่แข็งนัก ตอนล่างของชั้นดินมีจุดประสีส้มซีดและจุดประสีส้มแดงกระจายตัวทั่วไป ค่าความเป็นกรดต่าง (pH) 4.5 กรดรุนแรง ค่าสีดินเมื่อแห้ง 2.5Y 7/4 pale yellow ค่าสีดินเมื่อเปียก 2.5Y 5/4 light olive brown

ชั้นดินที่ ๔ (IV) ดินเหนียวปนทรายแป้ง สีเทาดำ เนื้อดินค่อนข้างละเอียด เมื่อแห้งจะจับตัวเป็นก้อนไม่แข็งนัก ตอนล่างของชั้นดินพบการเกิดจุดประสีเหลืองและสีส้มซีด กระจายตัวสม่ำเสมอ ค่าความเป็นกรดต่าง (pH) 4.5 กรดรุนแรง ค่าสีดินเมื่อแห้ง 2.5Y 6/2 light brownish gray ค่าสีดินเมื่อเปียก 10YR 4/3 brown

ชั้นดินที่ ๕ (V) ดินเหนียวปนทรายแป้ง เนื้อดินสีเทาขาว อัดตัวแน่น มีจุดประสีส้มสนิมและจุดประสีส้มแดงกระจายตัวสม่ำเสมอ ค่าความเป็นกรดต่าง (pH) 4.0 กรดรุนแรง ค่าสีดินเมื่อแห้ง 5Y 7/1 light gray ค่าสีดินเมื่อเปียก 2.5Y 6/2 light brownish gray

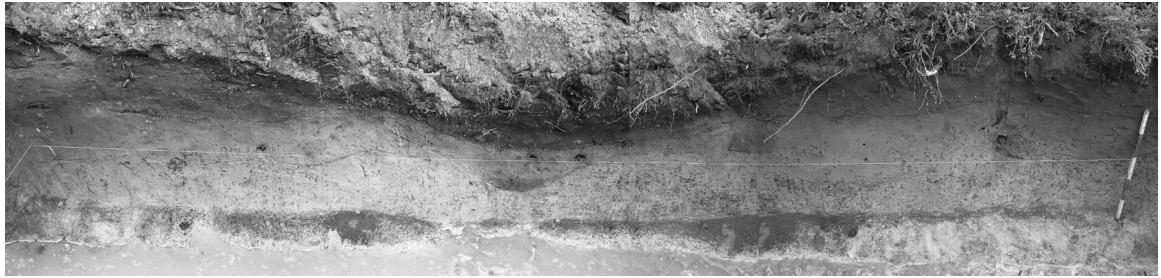
ผังชั้นดินหลุมขุดตรวจหมายเลข ๓ ด้านทิศตะวันออก

สภาพหลุมขุดตรวจหมายเลข ๓ ก่อนดำเนินการ มีลักษณะเป็นคุน้ำตื้น ๆ บนผิวดินในคูมีวัชพืชขึ้นคลุมดินเล็กน้อย ผิวดินเหนียวของคูมีลักษณะเป็นคันดินไม่สูงมากนัก มีวัชพืชขึ้นคลุมผิวดินเล็กน้อยเช่นกัน ส่วนผิวดินใต้ของคูเป็นสวนยางอ่อน ผิวดินมีวัชพืชขึ้นคลุมดินค่อนข้างหนาแน่น หลุมขุดตรวจมีขนาดกว้าง ๒ เมตร ยาว ๔ เมตร ความลึกเฉลี่ย ๒ เมตร ไม่พบโบราณวัตถุและนิเวศวัตถุ สามารถแบ่งชั้นดินทับถมได้จำนวน ๖ ชั้น รายละเอียดดังนี้

ชั้นดินที่ ๑ (I) เนื้อดินร่วน สีเทาดำ มีวัชพืชและต้นไม้อ่อนขึ้นปกคลุมผิวดินโดยทั่วไป ค่าความเป็นกรดต่าง (pH) 4.5 กรดรุนแรง ค่าสีดินเมื่อแห้ง 10YR 4/1 dark gray ค่าสีดินเมื่อเปียก 7.5YR 2.5/1 black

ชั้นดินที่ ๒ (II) ดินเหนียวปนทรายแป้ง สีน้ำตาล มีรากไม้ขนาดเล็กกระจายตัวโดยทั่วไป ค่าความเป็นกรดต่าง (pH) 5.0 กรดปานกลาง ค่าสีดินเมื่อแห้ง 10YR 6/3 pale brown ค่าสีดินเมื่อเปียก 10YR 4/3 brown

ชั้นดินที่ ๓ (III) ดินเหนียวทรายแป้ง สีเหลืองเข้ม เมื่อแห้งจับตัวเป็นก้อนไม่แข็งนัก ตอนล่างของ

ชั้นดินมีจุดประสีส้มซีดและจุดประสีส้มแดงกระจายตัวทั่วไป ค่าความเป็นกรดต่าง (pH) 4.0 กรดรุนแรง ค่าสีดินเมื่อแห้ง 2.5Y 7/4 pale yellow ค่าสีดินเมื่อเปียก 10YR 5/6 yellowish brown

ชั้นดินที่ ๔ (IV) ดินเหนียวปนทรายแป้ง สีเทาดำ เนื้อดินค่อนข้างละเอียด เมื่อแห้งจะจับตัวเป็นก้อนไม่แข็งนัก ตอนล่างของชั้นดินพบการเกิดจุดประสีเหลืองและสีส้มซีด กระจายตัวสม่ำเสมอ ค่าความเป็นกรดต่าง (pH) 5.0 กรดปานกลาง ค่าสีดินเมื่อแห้ง 2.5Y 6/2 light brownish gray ค่าสีดินเมื่อเปียก 10YR 4/3 brown

ชั้นดินที่ ๕ (V) ดินเหนียวปนทรายแป้ง เนื้อดินสีเทาขาว อัดตัวแน่น มีจุดประสีส้มสนิมและจุดประสีส้มแดงกระจายตัวสม่ำเสมอ ค่าความเป็นกรดต่าง (pH) 4.5 กรดรุนแรง ค่าสีดินเมื่อแห้ง 5Y 7/1 light gray ค่าสีดินเมื่อเปียก 2.5Y 6/2 light brownish gray

ชั้นดินที่ ๖ (VI) ดินเหนียวปนทรายแป้ง เนื้อดินสีเทาขาว อัดตัวแน่น มีจุดประสีแดงกระจายตัวสม่ำเสมอ ค่าความเป็นกรดต่าง (pH) 4.5 กรดรุนแรง ค่าสีดินเมื่อแห้ง 5Y 7/1 light gray ค่าสีดินเมื่อเปียก 2.5Y 6/2 light brownish gray
