วัดพระรูป

หลักฐานทางด้านโบราณคดี

วันเวลาที่ปฏิบัติงาน สำรวจ 9 กันยายน 2539 บันทึก 14 กันยายน 2539

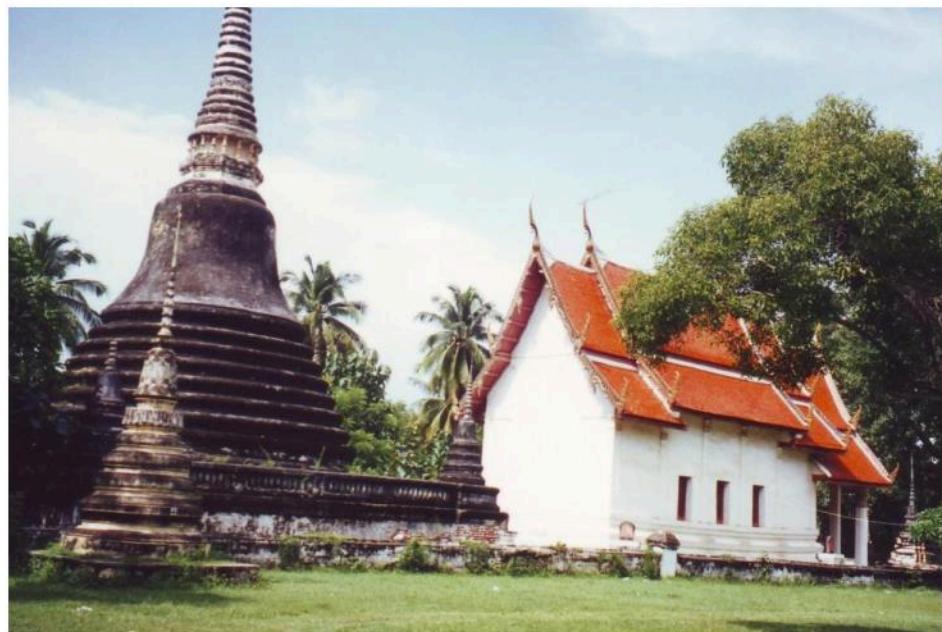
อุโบสถวัดพระรูป ได้รับการบูรณณะมาหลายครั้งแต่ยังรักษาฐานเดิมไว้

4. **อุโบสถ** มีการซ่อมสร้างเปลี่ยนแปลงหลายครั้ง แต่ยังคงลักษณะเดิมไว้ ฐานอ่อนโค้ง กำแพงแก้วล้อมรอบอุโบสถมีชั้มประตุทางเข้าด้านข้าง 2 ชั้ม ตกแต่งด้วยลวดลายปูนปั้นรูปดอกไม้ รูปช้าง รูป มังกรภายในอุโบสถมีภาพจิตรกรรมฝาผนัง เขียนเมื่อ พ.ศ. 2503

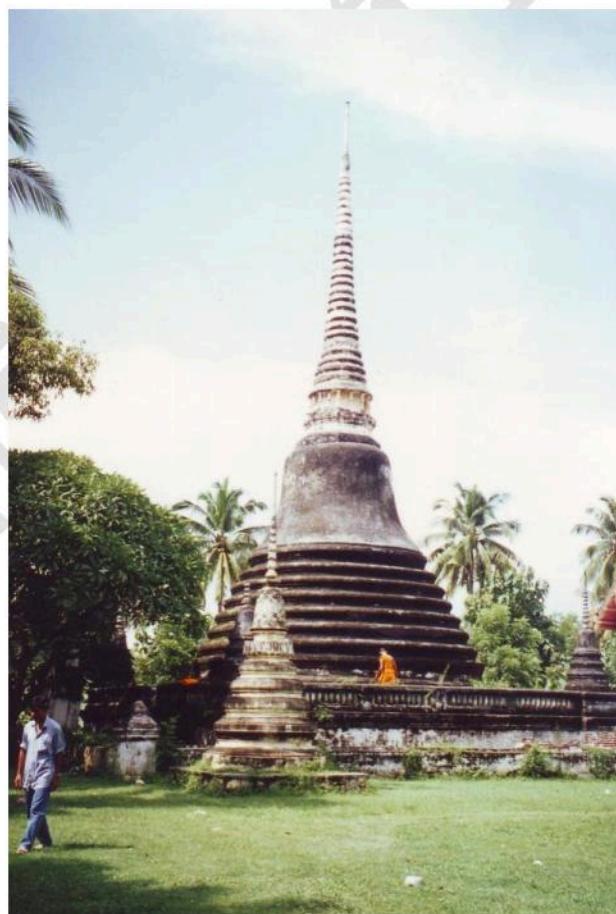
เจดีย์ทรงกลมขนาดใหญ่ ด้านหลังอุโบสถวัดพระรูป

3. **เจดีย์ทรงกลม** องค์ใหญ่หลังอุโบสถ รูปทรงเดิมไม่ปรากฏ พระอิทธิการหนู (ครองวัด เมื่อปี 2432-2476) ได้ปฏิสังขรณ์ให้เป็นทรงระฆังคล้ายพระปฐมเจดีย์ ซึ่งส่วนฐานที่อยู่ต่ำกว่าผิวดิน การเรียง อิฐต่างๆ ไปจากตอนบน ลักษณะของเจดีย์มีลานประทักษิณโดยรอบ ที่มุ่งทั้งสี่มีเจดีย์ทรงระฆังขนาดเล็ก(แบบ เดียวกับเจดีย์องค์ใหญ่) ประดับอยู่ มีมาลัยลูกแก้ว รับปากระฆัง องค์ระฆังคอตัวสัดส่วน บล็องก์แปดเหลี่ยม ประดับเครื่องถ่ายเงิน ประเททเครื่องลายคราม ถัดขึ้นไปมีเสาหัน ส่วนยอดเป็นปล้องไฉนจำนวน 25 ปล้อง

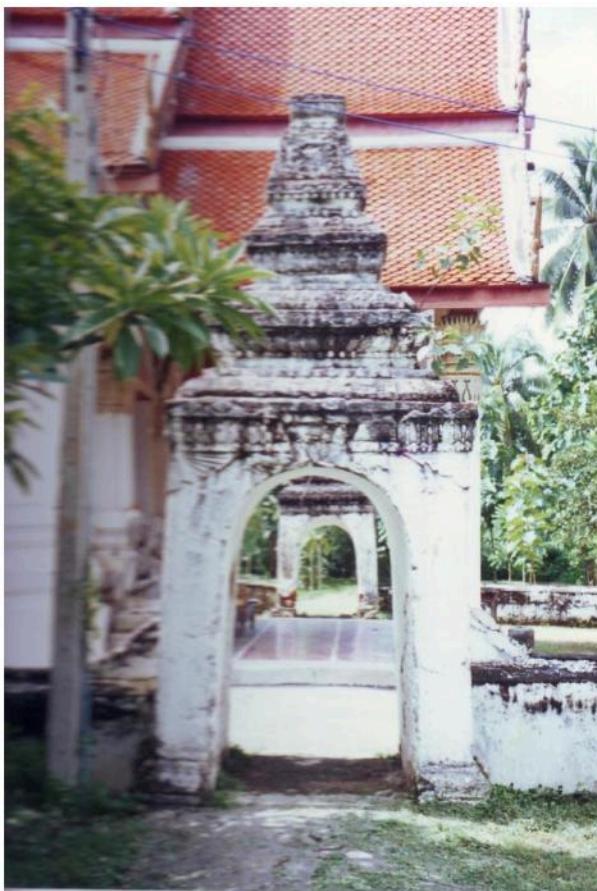
ซุ้มประตูกำแพงแก้ว อุโบสถวัดพระรูป เป็นซุ้มทรง
มนต์ปี ประดับลวดลายปูนปั้น

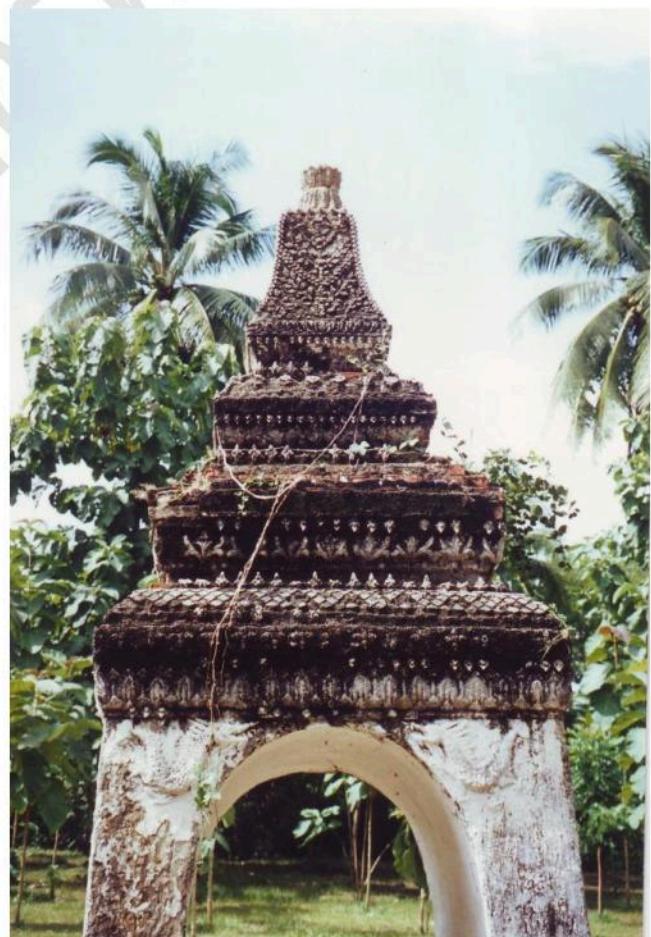
ซุ้มประตู ประดับด้วยลวดลายปูนปั้น^๑
ด้านล่างเป็นรูปมังกร

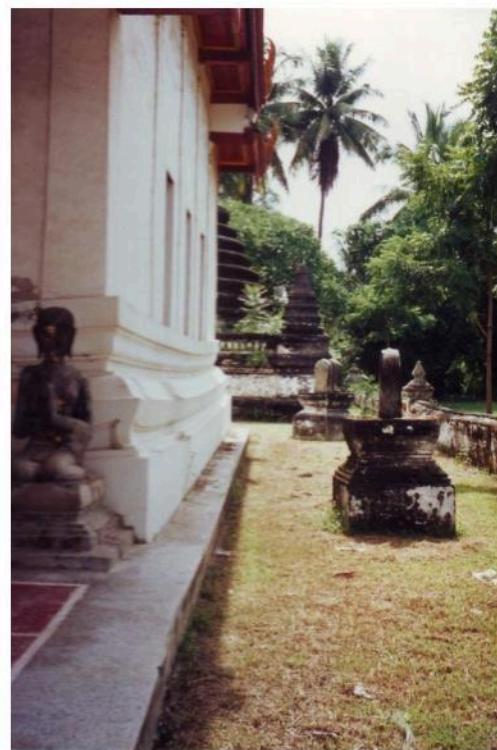
ฐานอุโบสถวัดพระรูปมีลักษณะอ่อนโค้งแบบฐานอุโบสถในสมัยอยุธยาตอนปลาย

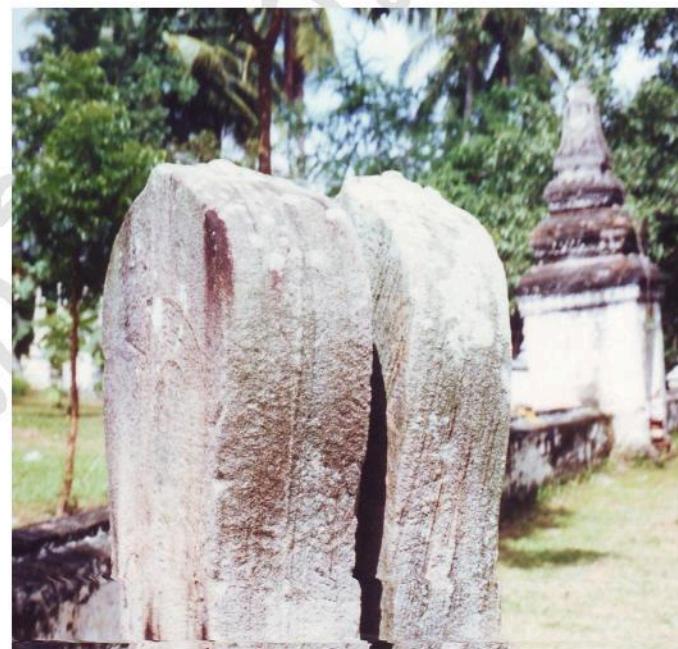
เสมอคู่ สลักจากหินทรายสีแดงขนาดใหญ่และหนา

1. **เสา** เป็นเสาคู่ 6 คู่ เสาเดี่ยว 2 ชิ้น เป็นเสาหินทรายแดง ขนาดใหญ่ ไม่มี ลวดลายด้านหน้ามีเส้นสันกลางนูน จากร่องดลงมาสู่ฐาน ใบเสมาเหล่านี้หนามาก ด้านข้างมีเส้นนูนจากร่อง ลง มาสู่ฐาน เช่นเดียวกัน เสาทั้งหมดนี้มีรูปทรงและลักษณะเหมือนกัน และขนาดก็เท่ากัน เชื่อว่าทำมาเป็น ชุดในคราวเดียวกัน จากลักษณะน่าจะเป็นเสาแบบอยุธยาตอนต้น
