“เรือโบราณพนม – สุรินทร์”

ประวัติการพบเรือ

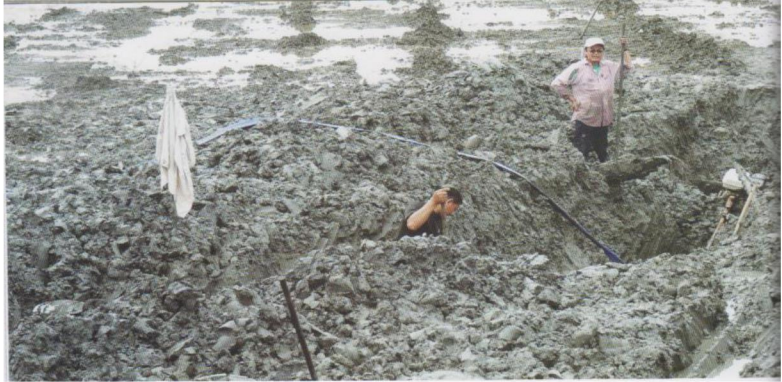
ภาพที่ 1 สภาพของเรือโบราณที่พบในตอนแรก

ความลึกเพิ่มขึ้น ทำให้พบท่อนไม้ขนาดใหญ่ทรงสี่เหลี่ยมผืนผ้า จำนวน ๑ ท่อน วางตัวในแนวทิศเหนือ-ใต้ ปลายด้านหนึ่งของท่อนไม้ยังจมอยู่ในดินเลน แผ่นไม้กระดานเจาะรูมีเชือกสีดำร้อยติดอยู่และภาชนะดินเผา สภาพแตกหักอีกจำนวนหนึ่งวางกองรวมกันไว้บริเวณที่พบเรือ สำนักศิลปากรที่ ๑ ราชบุรี จึงรายงานการพบเรือดังกล่าวไปยังกรมศิลปากรและจัดทำโครงการขุดค้นเพื่อศึกษาเรือโบราณที่พบบริเวณบริเวณหลังวัดวิสุทธราวาส (วัดกลางคลอง) ตำบลพันท้ายนรสิงห์ อำเภอเมืองสมุทรสาคร จังหวัดสมุทรสาคร เพื่อขอจัดสรรงบประมาณในการดำเนินการขุดค้นทางโบราณคดี ณ แหล่งเรือโบราณแห่งนี้ ต่อมาจึงตั้งชื่อแหล่งเพื่อเป็นเกียรติแก่เจ้าของที่ดินที่พบเรือ โดยตั้งชื่อว่า “แหล่ง เรือโบราณพนม-สุรินทร์”

บริเวณที่พบเรือโบราณเป็นพื้นที่นา กุ้ง (บ่อเลี้ยงกุ้ง) ตัวเรือจมอยู่ใต้ดินเลนลึกจากระดับขอบบ่อ ประมาณ ๒ เมตร ในลักษณะเอียงเล็กน้อย บริเวณกลางลำเรือมีท่อนไม้ทรงสี่เหลี่ยมผืนผ้าขนาดใหญ่ สันนิษฐานว่าเป็นไม้ท่อนกระดุกงที่หลุดขึ้นมา เรือวางตัวในแนวทิศเหนือ-ใต้ ทางด้านทิศใต้พบท่อนไม้ขนาดใหญ่ที่มีลักษณะคล้ายส่วนหัวเรือ ด้านทิศตะวันตกพบแนวกราบเรือลักษณะโค้งยาว และมีแผ่นไม้กราบเรือยาวต่อไปจนถึงใต้ดินด้านทิศเหนือ และทางด้านทิศตะวันตกของกราบเรือพบท่อนไม้กลมยาว วางตัวขนานกับตัวเรือสันนิษฐานว่าเป็นเสากระโดงเรือ สภาพของเรือส่วนหนึ่งเสียหายตามกาลเวลา ไม้และเชือกมีสภาพเปื่อยยุ่ย มีการเคลื่อนย้ายไม้ท่อนกระดุกงและเสากระโดงเรือขึ้นมาแช่น้ำในบ่อซีเมนต์บนคันดินถม ด้านทิศเหนือ

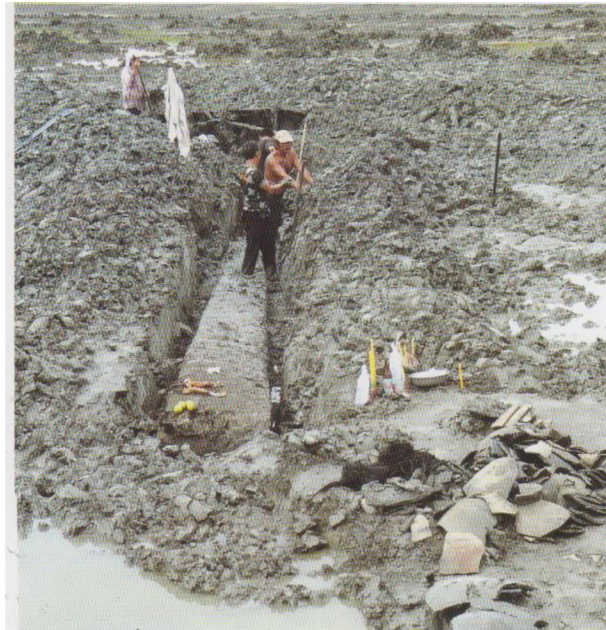
ภาพที่ 2 ไม้ทับกระดูกงูเรือที่พบ

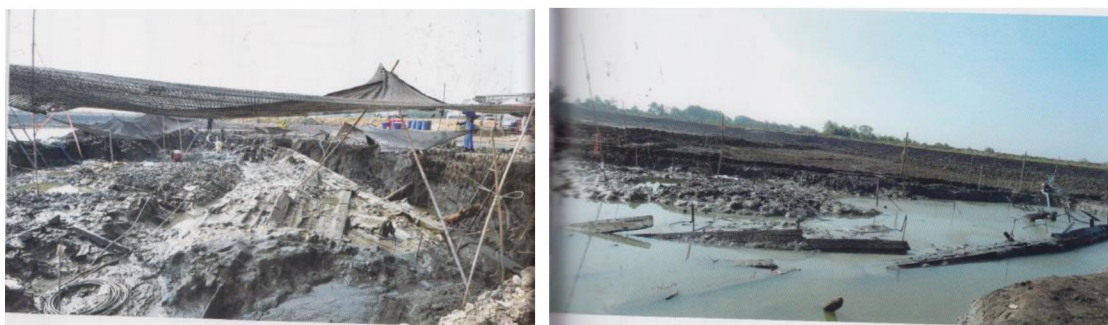
ภาพที่ 3 การขุดค้นในบริเวณพื้นที่ ๑ (Area 1)

- พื้นที่ ๑ (Area 1) เป็นพื้นที่ที่พบเรือในตอนแรก ขนาดของหลุมขุดค้น ความยาว (เหนือ - ใต้) ๒๐ เมตร ความกว้าง (ตะวันออก - ตะวันตก) ๑๐ เมตร ดำเนินการขุดค้นทางโบราณคดีในบริเวณนี้เพื่อศึกษาตัวเรือและโบราณวัตถุที่พบภายในเรือและบริเวณรอบ ๆ เรือ แต่หลังจากขุดค้นไประยะหนึ่งพบว่าบางส่วนของตัวเรือในเบื้องต้นสันนิษฐานว่าเป็นส่วนท้ายของเรือต่อเนื่องไปได้แนวคันดินถมด้านทิศเหนือ จึงได้เปิดพื้นที่ขยายการขุดค้นบริเวณทางด้านทิศเหนือ

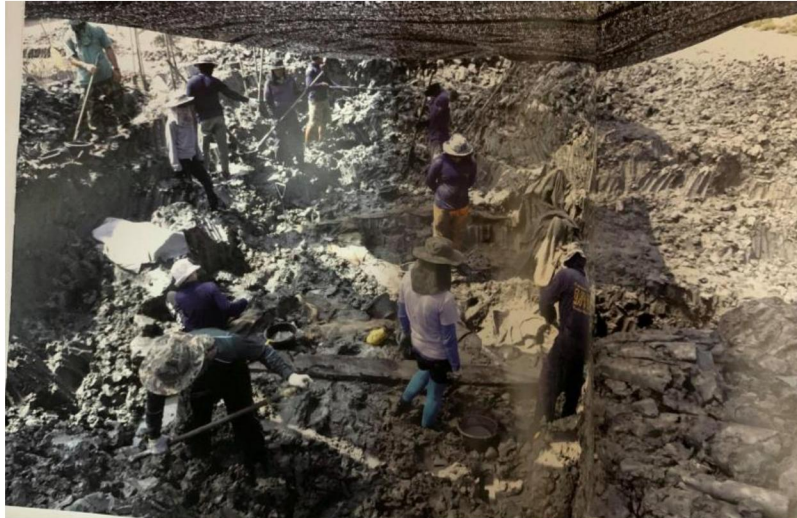
ภาพที่ 4 การขุดค้นบริเวณพื้นที่ 2 (Area 2)

- พื้นที่ ๒ (Area 2) เป็นพื้นที่ต่อขยายอยู่ทางด้านทิศเหนือของพื้นที่ ๑ (Area 1) เว้นพื้นที่ว่างระหว่างพื้นที่ 2 ประมาณ ๒ เมตร พื้นที่ขุดค้นเป็นรูปสี่เหลี่ยมผืนผ้า ขนาดความยาว (เหนือ - ใต้) ๑๐ เมตร ความกว้าง (ตะวันออก - ตะวันตก) ๒๐ เมตร จากการขุดค้นบริเวณนี้ ไม่พบตัวเรือตามที่คาดไว้ว่าจะมีส่วนของเรือที่ต่อมาจากพื้นที่ ๑ (Area 1) พบเพียงชิ้นส่วนโครงสร้างเรือ เช่น ไม้ก่งเรือ แผ่นไม้กระดานเรือ และเชือก ในบริเวณด้านทิศใต้ของหลุม และพบโบราณวัตถุกระจายตัวทั่วบริเวณ มีชิ้นส่วนภาชนะดินเผา เชือก เชือกหวาย เม็ดหมาก เขาสัตว์ ไม้ท่อนยาวจำนวนมาก เป็นต้น

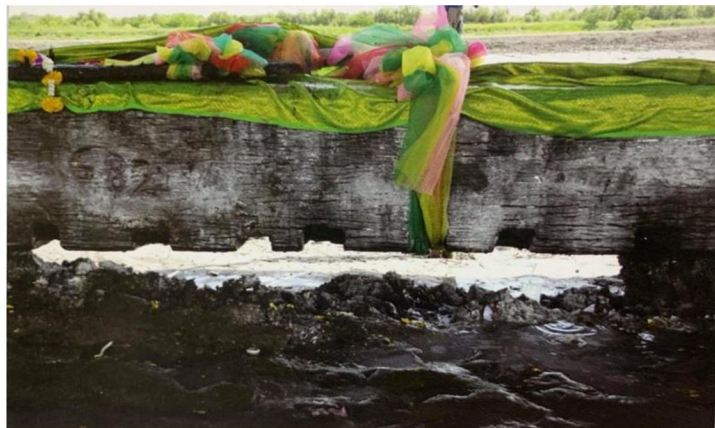
ภาพที่ 5 ไม้ทับกระดุง ด้านล่างของไม้ มีการบากเป็นร่องสี่เหลี่ยมสลับกัน

1. ไม้ทับกระดุง โครงสร้างสำคัญชิ้นหนึ่งของเรือ คือ ไม้ทับกระดุงซึ่งอยู่กลางลำเรือ ลักษณะเป็นท่อนไม้ทรงสี่เหลี่ยม มีความยาว ๑๗.๖๕ เมตร ส่วนโคนท่อนไม้ กว้าง ๗๐ เซนติเมตร หนา ๖๐ เซนติเมตร ด้านบนบริเวณใกล้โคนท่อนไม้ ทำเป็นรูปกลมขนาดใหญ่ ภายในรู มีคราบหนาเนื้อแข็งสีเทาติดอยู่ บนคราบมีเปลือกหอยและเศษหินติดอยู่ ในเบื้องต้นยังไม่ทราบว่าคราบสีเทาดังกล่าวคืออะไร บริเวณกลางท่อนไม้เจาะเป็นช่องรูปสี่เหลี่ยมผืนผ้าแต่ไม่ทะลุ จำนวน ๒ ช่อง ด้านล่างของท่อนไม้มีการบากไม้เป็นร่องสี่เหลี่ยมทั้งสองด้านแต่ไม่ตรงกัน สำหรับวางทับบนกงเรือ สันนิษฐานว่าไม้ทับกระดุงเรือที่พบนี้เป็นส่วนโครงสร้างที่ช่วยเสริมความแข็งแรงให้กับตัวโครงสร้างเรือ บริเวณท้องเรือพบกงเรือวางเรียงกันในสภาพสมบูรณ์ กงเรือขนาดใหญ่มีการบากกงเรือเป็นร่อง ๆ เพื่อรองรับไม้โครงสร้างเรืออื่น ๆ ส่วนท้องเรือใช้เชือกผูกแผ่นไม้กระดานเข้าด้วยกันและยึดให้ติดกับกงเรือ

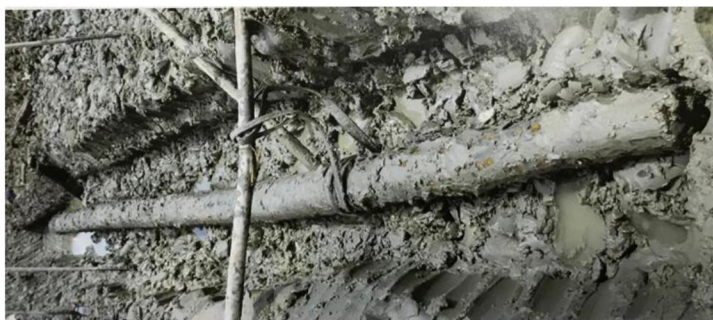
ภาพที่ 6 เสากระโดงเรือ เสาที่หนึ่ง

2. เสากระโดงเรือ พบจำนวน ๒ เสา เสาหนึ่งพบทางด้านทิศตะวันตกของเรือ ลักษณะเป็นเสาไม้กลม ยาว ๑๗.๓๗ เมตร เส้นรอบวงส่วนหัวเสา ๕๓ เซนติเมตร ส่วนโคนเสา ๑๐๑ เซนติเมตร ส่วนหัวเสาเจาะเป็นช่องสี่เหลี่ยมภายในช่องมีรอกไม้ทรงกลมสภาพสมบูรณ์ติดอยู่ ส่วนโคนเสามีการบากเป็นทรงสี่เหลี่ยมแบบเตี้ย สันนิษฐานว่าสำหรับติดตั้งกับฐานเสาเรือ เสากระโดงเรือเสาที่สอง พบอยู่นอกตัวเรือทางด้านทิศตะวันออกวางตัวในแนวทิศตะวันออก - ตะวันตก ที่ส่วนโคนเสามีการบากเสาครึ่งหนึ่งให้เป็นเหลี่ยม แต่อีกด้านเป็นรูปกลม และพบว่ามีเชือกหวายติดอยู่ที่โคนเสาด้วย เสาที่สองนี้มีขนาดใหญ่กว่าเสาแรก ส่วนปลายเสาทอดไปทางทิศตะวันออก ความยาว ๑๗.๔๐ เมตร ปลายเสาบากเป็นแท่งรูปสี่เหลี่ยม กว้าง ๑๗ เซนติเมตร ยาว ๕๓ เซนติเมตร สันนิษฐานว่าอาจทำเป็นลิ้มหรือสลักไว้ใช้ต่อเชื่อมกับไม้อีกท่อนหนึ่ง

สำหรับเสาต้นที่ 1 นั้น ที่สันนิษฐานว่าเป็นเสากระโดงเรือนั้น Mr.Tom Vosmer ผู้เชี่ยวชาญด้านการศึกษาเรือโบราณ ให้ความเห็นว่า เสดังกล่าวไม่น่าจะใช้เสากระโดง แต่เป็นเสาคาดใบเรือ เนื่องจากเสามีขนาดเล็กอาจมีชิ้นส่วนอื่นมาต่ออีก

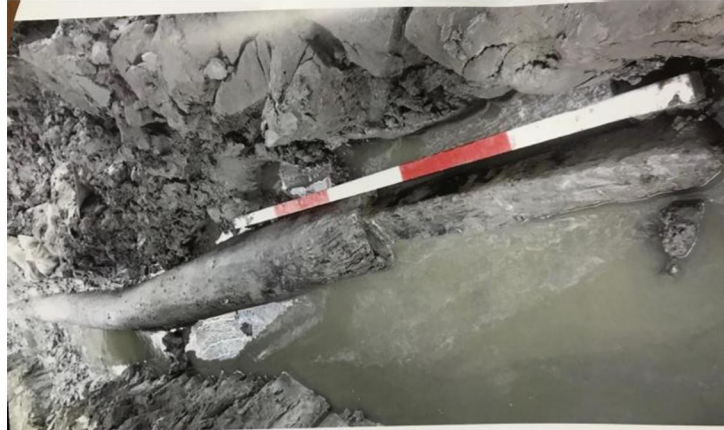
ภาพที่ 7 เสากระโดงเรือต้นที่สอง ส่วยปลายคต
