โบราณสถานหมายเลข 24 และ 25 (โลกนายพวง)

ชื่อแหล่ง : โบราณสถานหมายเลข 24 และ 25

ที่ตั้ง : หมู่ 5 บ้านสระโบสถ์ ตำบลคูบัว อำเภอเมือง จังหวัดราชบุรี

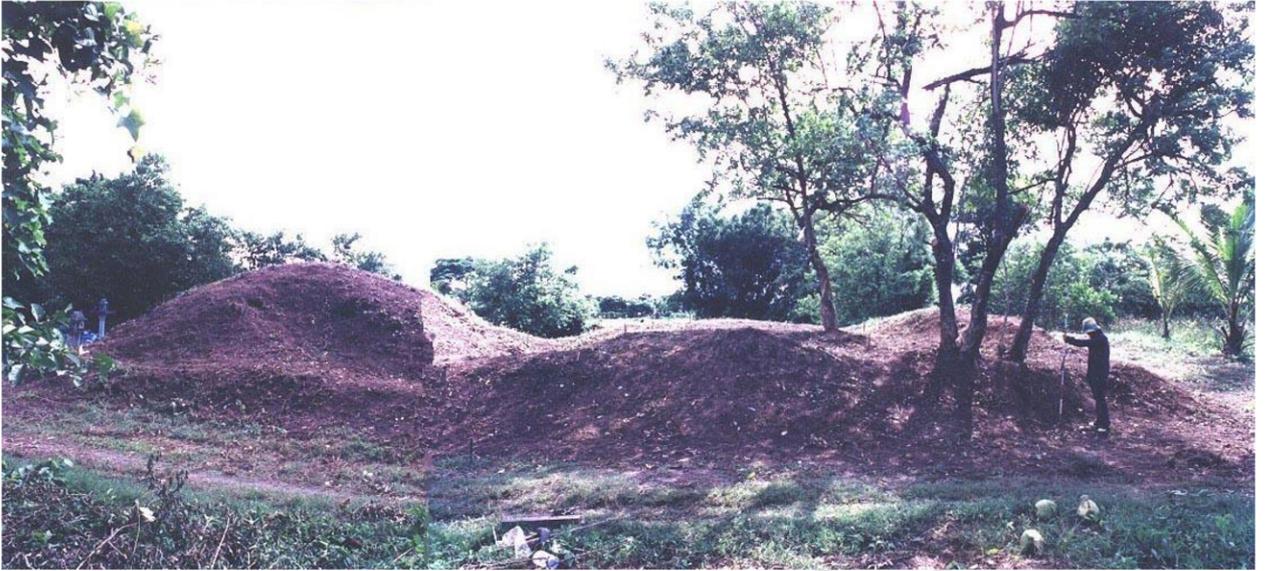
โบราณสถานหมายเลข ๒๔ และ ๒๕ เมืองคูบัว สภาพก่อนการขุดแต่งหลังจาก

เนินโบราณสถานหมายเลข 24 ตั้งอยู่ทางด้านใต้ของโบราณสถานหมายเลข 25 มีดินปกคลุมทั้ง เนิน ลักษณะเนินค่อนข้างกลมขนาดความกว้างตามแนวเหนือ-ใต้ 13 เมตร ความยาวตามแนวตะวันออก- ตะวันตก 14.9 เมตร และความสูงจากพื้นที่โดยรอบประมาณ 2.5 เมตร มีต้นไม้ขนาดเล็กขึ้นปกคลุมยอดเนิน พบก้อนอิฐขนาดใหญ่และเศษภาชนะดินเผากระจายอยู่บนผิวดิน

เนินโบราณสถานหมายเลข 25 มีดินปกคลุมทั้งเนิน ลักษณะเนินโบราณสถานค่อนข้างกลม ความ กว้างตามแนวตะวันออก-ตะวันตก 16.4 เมตร ความยาวตามแนวเหนือ-ใต้ 16.4 เมตร และความสูงจากพื้นที่ โดยรอบ 1.8 เมตร ทางด้านเหนือของเนินถูกทำลายโดยการไถป่าคถนนเข้ามายังเก่าแก่ สามารถสังเกตเห็น แนวเรียงอิฐของฐานเจดีย์บริเวณขอบถนนที่ถูกไถคดินออก กลางเนินพบร่องรอยของหลุมลึกลอบขุด นอกจากนี้ยังพบก้อนอิฐขนาดใหญ่และเศษภาชนะดินเผาตกอยู่บนผิวดิน

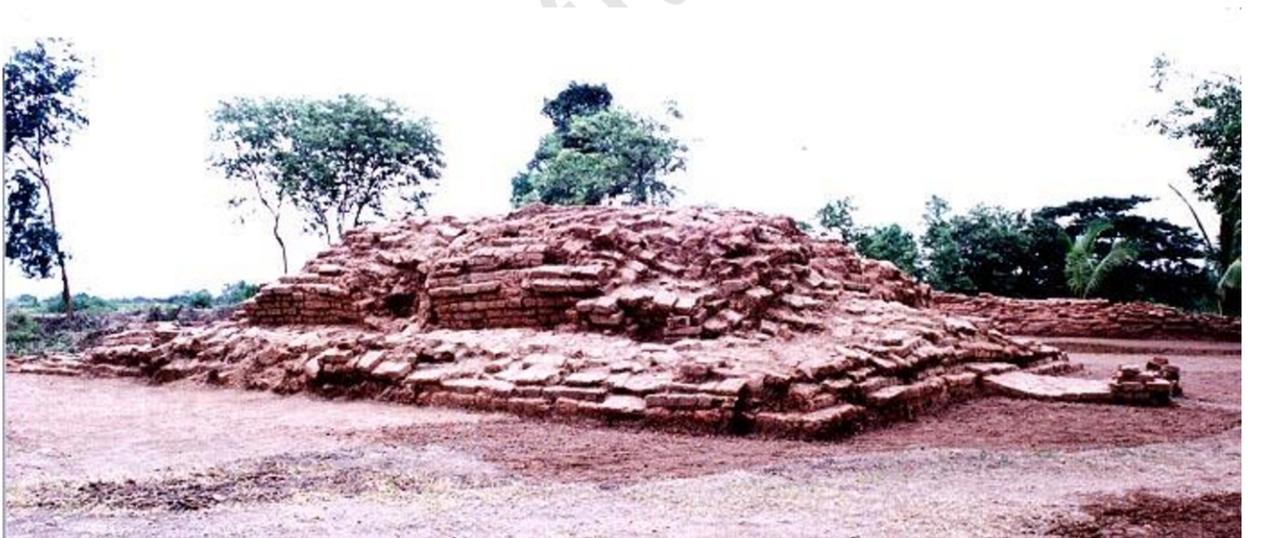
โบราณสถานหมายเลข 24 เมืองคูบัว สภาพหลังจากการขุดแต่ง

หลักฐานทางด้านโบราณคดี : การศึกษาลักษณะรูปแบบทางสถาปัตยกรรมของโบราณสถานหมายเลข 24 เมืองคูบัว เมื่อดำเนินการขุดแต่งแล้วเสร็จพบว่าโบราณสถานแห่งนี้เป็นซากสถาปัตยกรรมก่ออิฐสอดินฉาบปูน เหลือหลักฐานอยู่เพียงส่วนฐานซ้อนกัน 2 ชั้น มีแผนผังเป็นรูปสี่เหลี่ยมจัตุรัสขนาดความกว้างด้านละ 10,10 เมตร ความสูง 1.85 เมตร รายละเอียดทางสถาปัตยกรรมขององค์เจดีย์ ประกอบด้วยฐานเจดีย์ชั้นล่างสุดเป็น

ชุดฐานบัวความสูงประมาณ 92 เซนติเมตร ประกอบด้วยฐานเจียง 2 ชั้น รองรับฐานบัวที่มีลักษณะคล้ายกับ กลิบบัวและถูกแก้วผสมกันจนเกิดเป็นลักษณะโค้งมน ซึ่งเรียกว่า “ ฐานบัวลัด ” เนื้อชั้นบัวลัดขึ้นไป เป็นท้องไม้ก่ออิฐขึ้นไปตรงๆ ไม่มีรายละเอียดชัดเจนเนื่องจากชำรุดหักพังลงมาทั้งหมด แต่จากข้อมูลเดิมในการขุดแต่งปี พ.ศ.2504กล่าวว่า ตรงส่วนนี้มีร่องรอยการก่ออิฐทำเป็นช่องซุ้มสี่เหลี่ยมรอบฐานโบราณสถาน แต่เสื่อมสภาพเสียหายหมด

ฐานเจดีย์ชั้นที่สองลดชั้นลงไปมีขนาดเล็กกว่าฐานเจดีย์ชั้นแรก ทำให้มีพื้นที่ว่างบนฐานเจดีย์ชั้นแรกด้านละ 1.40-1.60 เมตร ลักษณะของฐานเจดีย์ชั้นที่สองประกอบด้วย ฐานเจียง 2 ชั้นรองรับฐานบัวลัด ซึ่งเป็นแนวตรงไม่มีการยกเก็จที่กึ่งกลางด้านหรือมุม ถัดขึ้นไปส่วนบนขององค์เจดีย์มีสภาพชำรุดหักพังลงมาทั้งหมด ไม่สามารถระบุทรงได้ ตรงกึ่งกลางองค์เจดีย์มีหลุมขนาดใหญ่ที่เกิดจากการลักลอบขุดบริเวณกึ่งกลางด้านทางทิศตะวันออก ทิศตะวันตกและทิศเหนือ มีแท่นบูชาหรือแท่นประดิษฐานรูปเคารพรูปสี่เหลี่ยมจัตุรัสขนาดความกว้างด้านละประมาณ 1.70 เมตร ก่ออิฐเชื่อมต่อกับส่วนฐานเจดีย์ชั้นแรก สภาพชำรุดมากพบเพียงแนวเรียงอิฐขึ้นไป 4 ก้อน ด้านบนพังทลาย จากหลักฐานที่พบมีลักษณะเป็นแท่นที่ก่ออิฐขึ้นไปตรงๆ

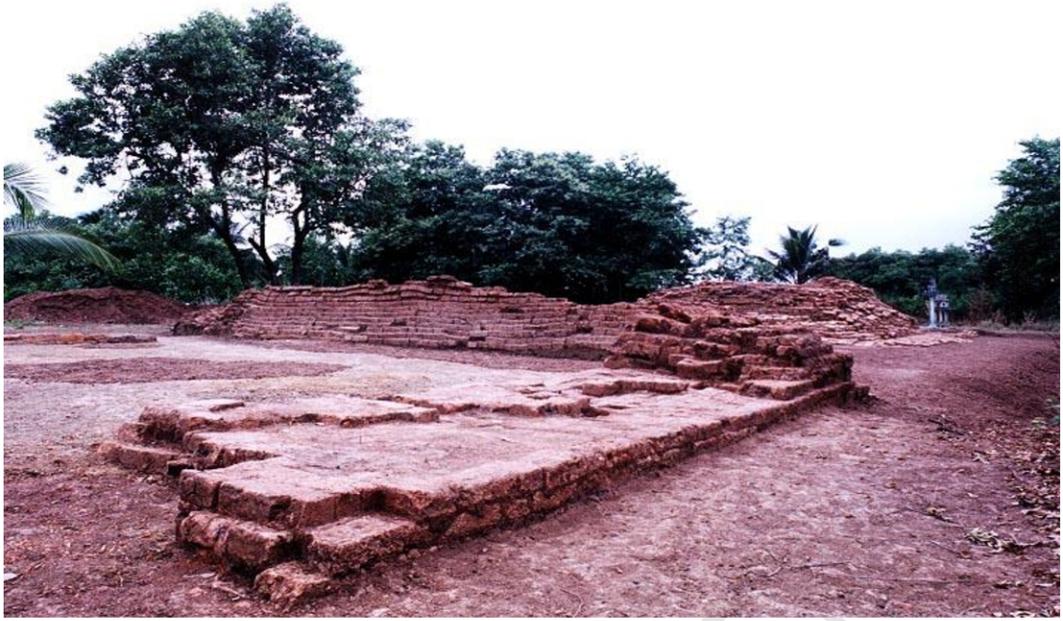
โบราณสถานหมายเลข 25 เมืองคูบัว สภาพหลังจากการขุดแต่ง

โบราณสถานหมายเลข 25 เมืองคูบัวหรือแนวกำแพงแก้วนี้ หลักฐานที่ปรากฏอยู่ในปัจจุบันประกอบด้วย แนวกำแพงแก้วด้านทิศใต้ แนวกำแพงแก้วด้านทิศตะวันออก และแนวกำแพงแก้วด้านทิศตะวันตก ลักษณะเป็นกำแพงที่มีผังเป็นรูปสี่เหลี่ยมผืนผ้าล้อมรอบศาสนสถานถึงก่อสร้างบางอย่าง ซึ่งในปัจจุบันไม่พบร่องรอยหลักฐาน เนื่องจากพื้นที่ด้านในกำแพงและแนวกำแพงทางด้านเหนือถูกทำลายจากการขุดตัดดินในบริเวณนั้นออกไปเป็นสระน้ำขนาดใหญ่ กำแพงแก้วนี้มีขนาดความยาวตามแนวตะวันออก-ตะวันตกประมาณ 15.50 เมตร ส่วนความยาวตามแนวเหนือ-ใต้เหลืออยู่เพียง 8.40 เมตร ผังกำแพงแก้วมีขนาดความหนา 2.10-2.53 เมตร เนื่องจากอิฐที่นำมาใช้ในการก่อสร้างนั้นมีขนาดแตกต่างกัน ระยะห่างระหว่างผนังกำแพงทางด้านทิศตะวันออกและผนังกำแพงทางด้านทิศตะวันตก 10.23 เมตร

การศึกษารูปแบบของกำแพงแก้วที่พบจากการขุดแต่งครั้งนี้ กล่าวโดยสรุปได้ว่าเทคนิคการก่อสร้างกำแพงแก้วนั้น มีการเตรียมพื้นที่ฐานรากโดยการนำเศษก้อนอิฐขนาดเล็กมาบดอัดปรับพื้นที่ให้เรียบแน่น จากนั้นจึงก่ออิฐขึ้นเป็นแนวกำแพงโดยใช้วิธีการสอดดิน รูปแบบการก่อสร้างแนวกำแพงจะมีการเรียงอิฐแนวระนาบด้านยาวสลับด้านสั้นก่อนหนึ่งแถว แถวที่สองก่ออิฐวางเหลื่อมออกมาทางด้านข้างความกว้างประมาณ ๕ เซนติเมตร ลักษณะคล้ายเป็นฐานกำแพงหนึ่งแถว จากนั้นจึงก่อแนวกำแพงขึ้นไปในแนวเดียวกันกับแถวแรกสุดซึ่งสันนิษฐานว่าน่าจะอยู่ใต้อาคารหรือวัดดิน ลักษณะการเรียงอิฐในแนวระนาบวางอิฐ

ด้านยาวสลับด้านสั้น (หัวอิฐ) ไปตลอด ส่วนในแนวตั้งการเรียงอิฐจะให้ด้านสั้นสลับกับด้านยาวเยื้องกัน ซึ่งขนาดความหนาของกำแพงแก้วในแต่ละด้านไม่เท่ากัน ทั้งนี้อาจจะสืบเนื่องมาจากขนาดของอิฐที่นำมาใช้แตกต่างกัน

หากมองจากด้านบนลงไปการก่อสร้างกำแพงแก้วใช้วิธีการเรียงอิฐตามแนวยาวสลับกับแนวขวางให้ขอบด้านหนึ่งเสมอกันลักษณะคล้ายตัวอักษรแอล (L) ส่วนอีกข้างก่อสร้างด้าน ระหว่างกลางแทรกด้วยอิฐจำนวน ๒ ก้อน จะทำให้ได้รูปสี่เหลี่ยมผืนผ้า การเรียงอิฐของกำแพงแก้วจะก่ออิฐเป็นซุกในลักษณะข้างต้นในแนวด้านนอกสุดของกำแพงทั้งสองด้าน ส่วนตรงกลางระหว่างซุกอิฐรูปสี่เหลี่ยมผืนผ้าจะเรียงอิฐตามแนวขวางอีกจำนวน ๓ ก้อน โดยจะใช้ระเบียบการเรียงอิฐนี้ที่บดเต็มตลอดทั้งแนวกำแพง
