ชื่อแหล่ง วัดถ้ำรงค์
ที่ตั้ง หมู่ที่ 3 บ้านถ้ำรงค์ ตำบลถ้ำรงค์ อำเภอบ้านลาด จังหวัดเพชรบุรี
เส้นทางเข้าสู่แหล่ง จากจังหวัดเพชรบุรี ไปทางอำเภอกำแพง ตามถนนเพชรเกษมแยกเข้าทางหลวง
หมายเลข 4009 เข้าไปประมาณ 800 เมตร วัดอยู่ทางขวา ถ้ำอยู่ทางซ้าย
สภาพภูมิศาสตร์และสิ่งแวดล้อม
สภาพภูมิศาสตร์ เขาลูกโดดบนที่ราบ
แหล่งน้ำ แม่น้ำเพชรบุรีอยู่ทางทิศตะวันตกห่างประมาณ 1 กิโลเมตรเศษ
ประวัติ สร้างเมื่อ พ.ศ. 2325 ตามทะเบียนวัดภาค ได้รับพระราชทานวิสุงคามสีมาเมื่อ พ.ศ. 2355 (ตาม
บัญชีวัดแผนกศึกษาธิการ)

หลักฐานทางด้านโบราณคดี

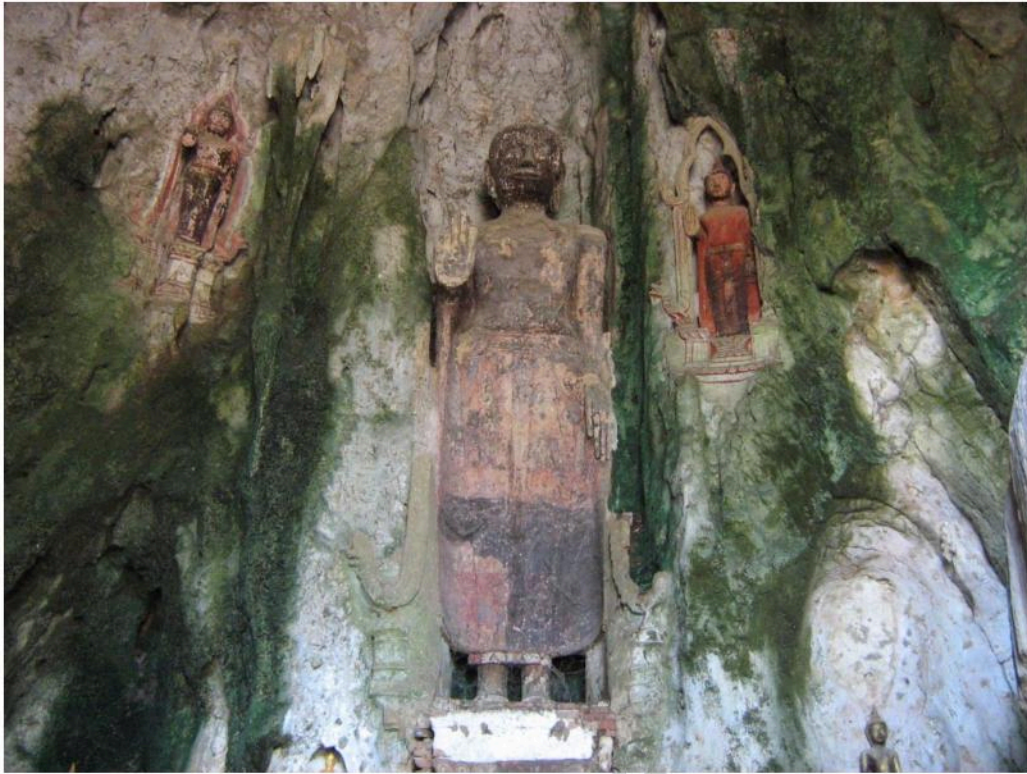
กลุ่มพระพุทธรูปในถ้ำ วัดถ้ำรงค์ องค์กลางเป็นพระพุทธรูปยืนขนาดใหญ่ ทำนองเป็นพระประธาน ด้านข้างมีพระพุทธรูป แวดล้อมอีกหลายองค์ ทั้งพระพุทธรูปยืน และพระพุทธรูปนั่ง

1.1 **พระพุทธรูปยืนปูนปั้น (ทาสี)** ขนาดใหญ่ประดิษฐานอยู่ตรงกลางกลุ่มพระพุทธรูป
ทำนองเป็นพระประธาน ปางประธานอภัย ประทับอยู่บนฐานบัว ก่ออิฐฉาบปูน ประดับลายปูนปั้นเป็นกลีบบัว
ลักษณะเป็นฐานเพิ่มมุมก้อยสูง

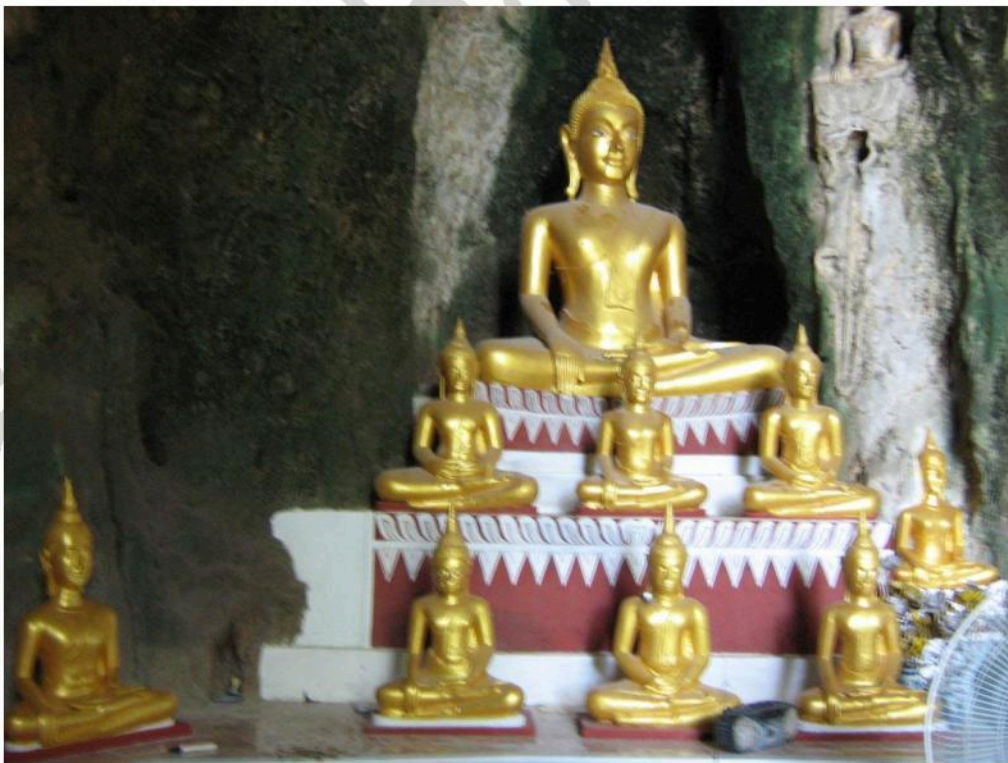
พระพุทธรูปปูนปั้น ปางมารวิชัย ในซอกผนังหินภายในถ้ำ วัดถ้ำรงค์

1.4 **พระพุทธรูปนั่งปูนปั้น (ลงรักปิดทอง)** ปางมารวิชัย ประดิษฐานอยู่บนฐานบัว
ทางซ้ายของพระองค์ใหญ่ และอยู่ใต้พระพุทธรูปยืน

1.5 ที่ขอบของช่องหิน ที่ประดิษฐานพระพุทธรูปนั่ง (ข้อ 1.4) ทางขวา ระดับเหนือเศียร มี
พระพุทธรูปนั่ง ปางมารวิชัย ปูนปั้น ประดิษฐานอยู่บนฐานบัวปูนปั้น ทำเป็นกลีบบัวขนาดใหญ่

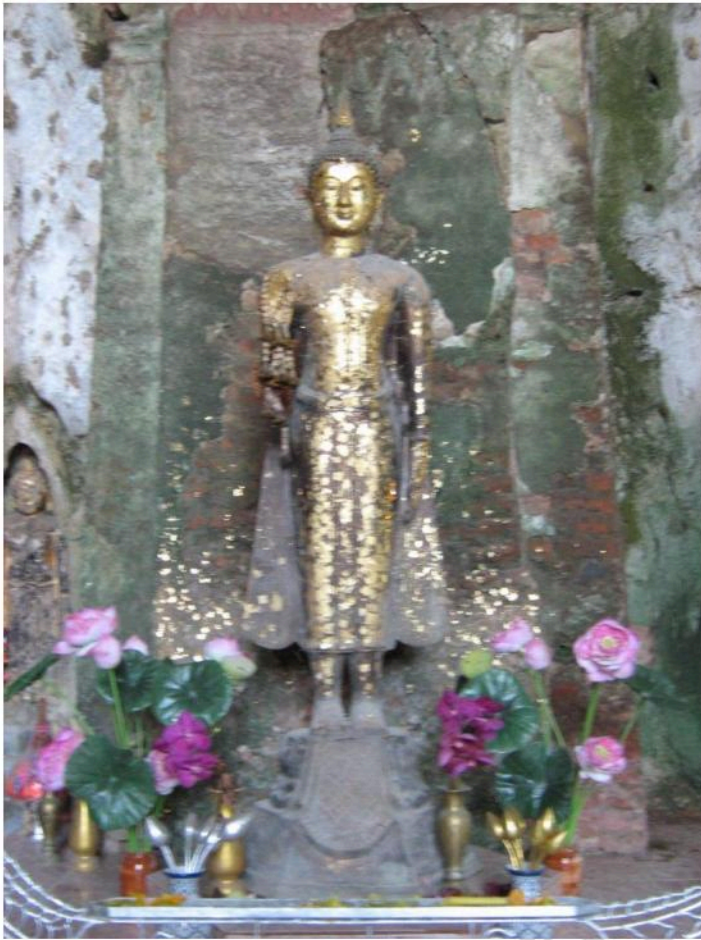
พระพุทธรูปยืนภายในถ้ำเป็นพระพุทธรูป
ปูนปั้นด้านในเป็นแกนไม้

1.9 **พระพุทธรูปยืน** ปูนปั้นลงรัก สภาพชำรุดโดยเฉพาะท่อนพระกร ปูนฉาบกระเทาะจน
เห็นแกนไม้ข้างใน ประดิษฐานอยู่บนฐานบัวปูนปั้นทาสีแดง อยู่ที่ผนังทางด้านทิศเหนือ

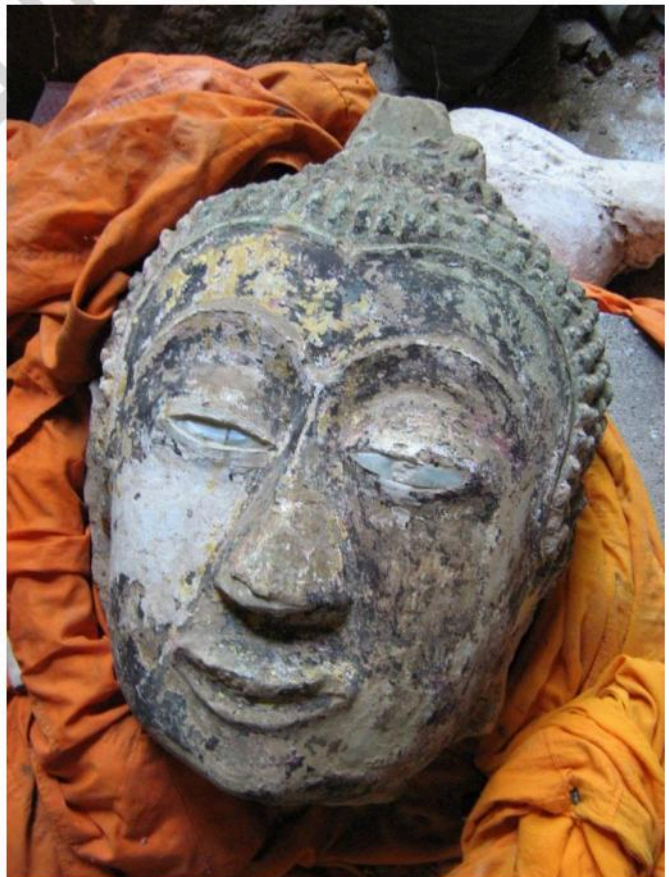
ชิ้นส่วนพระพุทธรูป ที่เคยประดิษฐานอยู่ตาม
ซอกผนังถ้ำ ปัจจุบันชำรุดหักพังลงมาอยู่ที่พื้นถ้ำ

นอกจากนี้ภายในถ้ำ ยังมีชิ้นส่วนพระพุทธรูปที่ชำรุดสลักหักพังอยู่เป็นจำนวนมาก ส่วนใหญ่เป็นพระพุทธรูปหินทราย ทางวัดได้ทำแท่นฐานเพื่อประดิษฐานพระพุทธรูปเหล่านี้ ซึ่งบางส่วนเป็นชิ้นส่วนพระพุทธรูปปูนปั้นที่ประดิษฐานอยู่ตามซอกผนังหิน แล้วชำรุดหักพังลงมา พื้นถ้ำปัจจุบันเป็นพื้นซีเมนต์

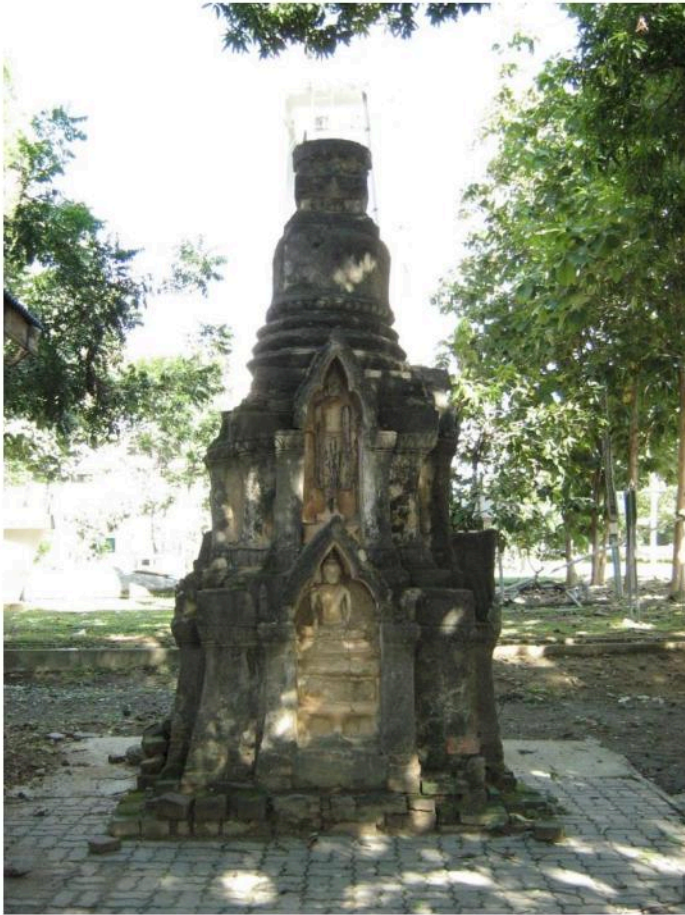
เจดีย์ทรงปราสาท ยอดทรงกลม มีซุ้ม
ประดิษฐาน พระพุทธรูปนั่ง และพระพุทธรูปยืน
ตั้งอยู่ทางทิศเหนือของถ้ำ ที่มีพระพุทธรูป

2.3 **เจดีย์ทรงปราสาท** ยอดทรงระฆัง ด้านล่างมีชั้นประดิษฐานพระพุทธรูปนั่ง ทั้ง 4 ทิศ ถัดขึ้นไปมีชั้นประดิษฐานพระพุทธรูปยืน จากนั้นมีบัวกลา 3 ชุด องค์กระฆังกลม มีบัวปากระฆังรองรับ บัลลังก์สี่เหลี่ยม ถัดขึ้นไปเป็นมณฑปเสถียร สภาพชำรุดมาก ส่วนยอดหักหายไป

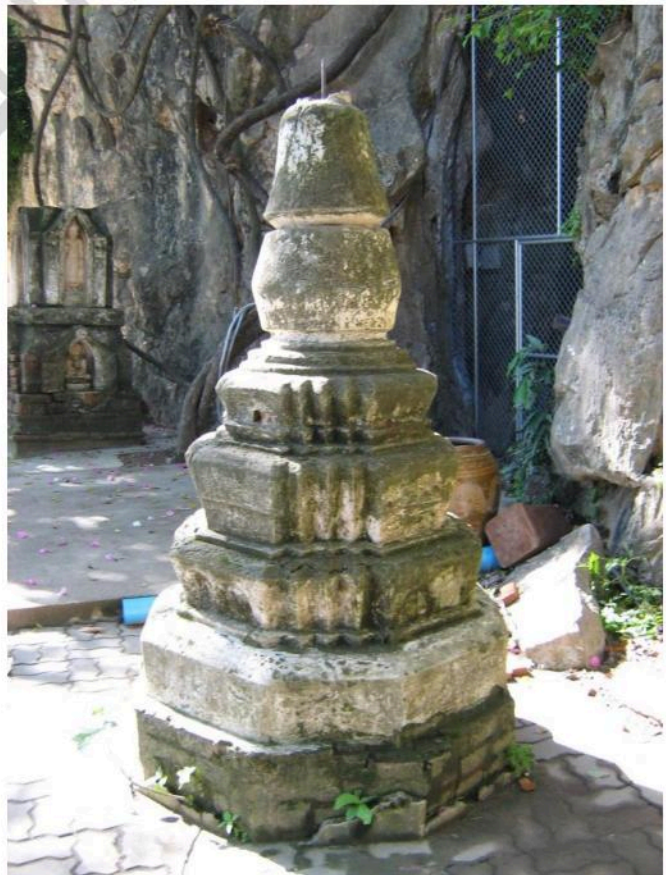
เจดีย์ย่อมุมไม้ยี่สิบ ตั้งอยู่หน้าถ้ำ วัดถ้ำรงค์

2.2 **เจดีย์ย่อมุมไม้ยี่สิบ** ตั้งอยู่หน้าถ้ำ ทางด้านขวาเป็นเจดีย์ฐานกลม ถัดขึ้นไปเป็นฐานสิงห์ย่อมุมไม้ยี่สิบ สามชั้น แล้วเป็นบัวกลุ่มรองรับปากระฆัง องค์กระฆังกลมส่วนยอดหักหายไป
