รายงานการขุดตรวจสระเพลง

โครงการปรับภูมิทัศน์และถนนผิวทางแอสฟัลท์ติกคอนกรีตรอบ

โบราณสถานสระเพลง

ตำบลในเมือง อำเภอพิมาย จังหวัดนครราชสีมา

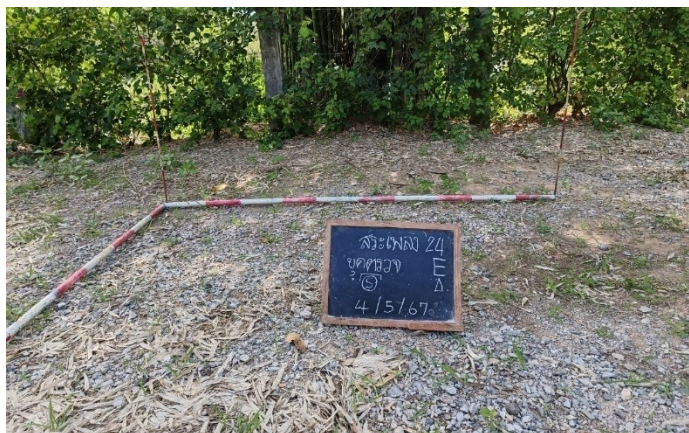
ภาพที่ 10 สภาพพื้นที่หลุมขุดตรวจสอบสระเพลง

หลุมขุดตรวจทางโบราณคดีครั้งนี้มีวัตถุประสงค์เพื่อการตรวจสอบแนวคันดินของสระเพลงและกิจกรรมของมนุษย์ในอดีต โดยกำหนดหลุมขุดตรวจทางด้านทิศตะวันออกของสระเพลง จำนวน 1 หลุม ขนาด 2x10 เมตร ลึก 2 เมตร ยาวตามแนวแกนทิศตะวันออก-ทิศตะวันตก อยู่ในบริเวณพื้นที่ราบด้านทิศใต้ของอาคารกองช่างเทศบาลเมืองพิมาย โดยมีพื้นที่ด้านทิศตะวันออกติดลำน้ำมูล ทั้งนี้เพื่อใช้หลุมขุดตรวจนี้เป็นแนวทางที่อธิบายระบายน้ำ (ภาพที่ 9-10)

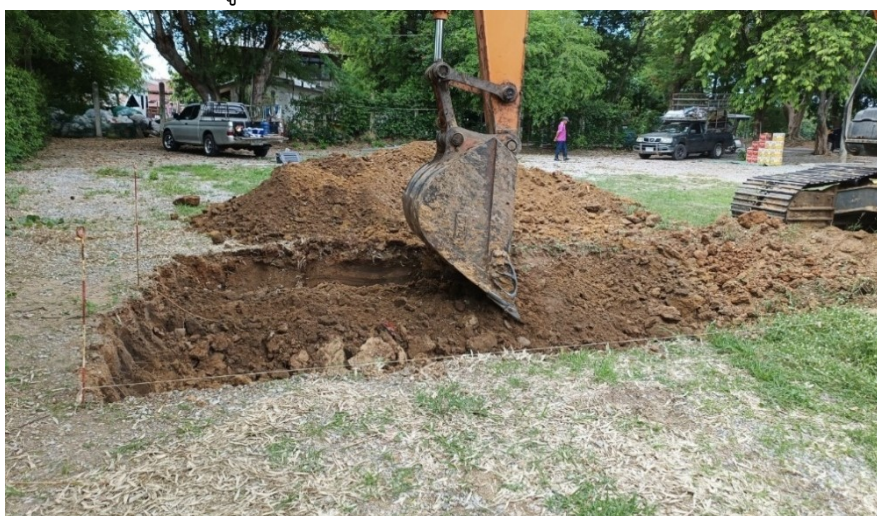
ภาพที่ 11 เทคนิคการขุดตรวจโดยใช้รถขุดครั้งละ 20 เซนติเมตร

การขุดตรวจทางโบราณคดีเพื่อตรวจสอบชั้นดินหาแนวคันดินขอบสระเพลง กำหนดตำแหน่งขุด บริเวณแนววางท่อระบายน้ำซึ่งเป็นพื้นที่ดินถมใหม่ให้ใช้รถขุด โดยกำหนดให้มีจุดตายตัว (Fix Point) อยู่ที่โคนเสาไฟฟ้าสูงจากระดับผิวดิน 1.70 เมตร ห่างจากหลุมขุดตรวจไปทางด้านทิศตะวันตกเฉียงเหนือ 15 เมตร และมีเส้นระดับสมมติในแนวระนาบเป็นเส้นแกนสมมติ (Datum Line) มีค่าระดับ 200.00 cm.dt. เพื่อใช้วัดระดับความลึกสมมติลงไปหลุม สูงจากเส้นแกนสมมติปากหลุม 200 เซนติเมตรและใช้เทคนิคการขุดค้นทางโบราณคดีในการกำหนดระดับการขุดลึกครั้งละ 20 เซนติเมตร (ภาพที่ 11) กำหนดชั้นดินสมมุติทางโบราณคดี ร่องรอยการผิวดินของชั้นดิน การเก็บตัวอย่างโบราณวัตถุในชั้นดิน การเก็บตัวอย่างดินเพื่อนำไปวิเคราะห์ดินเบื้องต้น การใช้รถขุดเช่นนี้ ได้ใช้ในการทำงานขุดตรวจเพื่อศึกษาชั้นดินทับถมทางโบราณคดีในแนวคูน้ำและคันดินซึ่งเป็นพื้นที่มีหลักฐานทางโบราณคดีน้อย มีเงื่อนไขของปริมาณงานค่อนข้างมากและมีระยะเวลาค่อนข้างน้อย ตัวอย่างเช่นการขุดตรวจแนวคูเมืองแหล่งโบราณคดีบ้านโนนวัต อ.โนนสูง จ.นครราชสีมา แนวคูน้ำคันดินภายในเมืองขยายของเมืองโบราณเสมา อ.สูงเนิน จ.นครราชสีมา แนวคูเมืองแหล่งโบราณคดีนครจำปาศรี อ.นาคูน จ.มหาสารคาม เป็นต้น

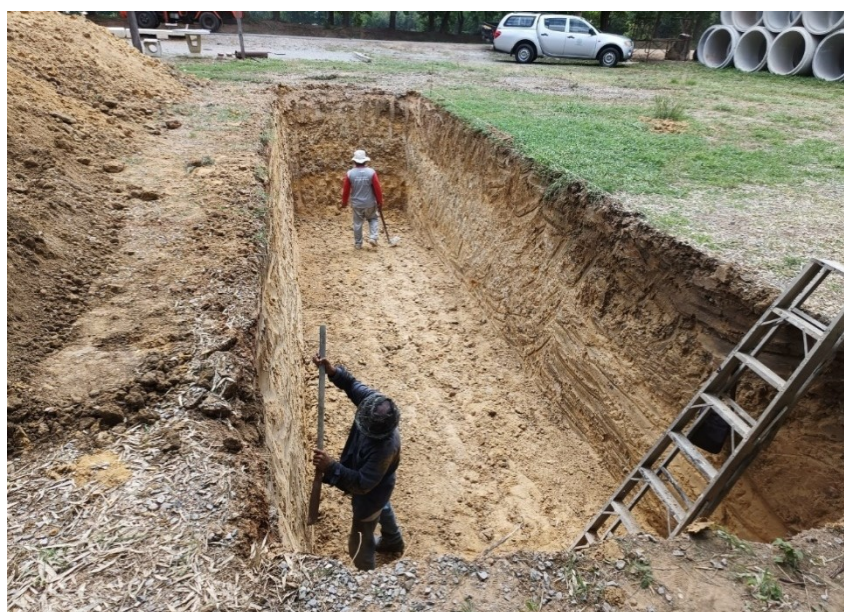
ภาพที่ 12 แสดงการตักแต่งผนังชั้นดินเพื่อศึกษาชั้นดินการทับถมทางโบราณคดี

หลุมขุดตรวจสอบสระเพลง แบ่งชั้นดินธรรมชาติเป็น 3 ชั้น และมีชั้นดินแทรกอีก 3 ชั้น รายละเอียดดังนี้ (ภาพที่ 12-17)

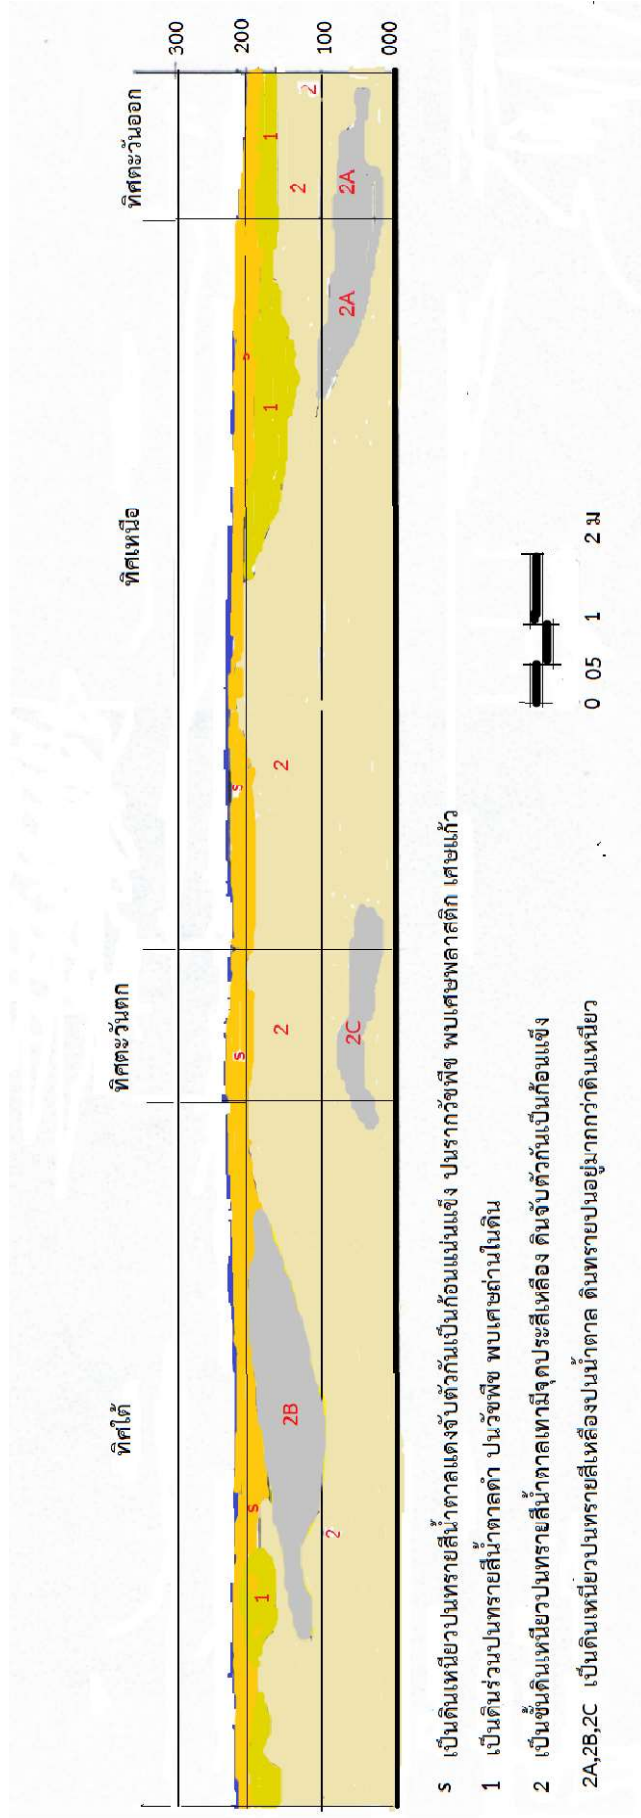
ภาพที่ 13 แสดงชั้นดินหลุมขุดตรวจสระเพลง

2.2.1 ชั้นดินดินธรรมชาติ ชั้นผิวดิน (S) เป็นชั้นดินทับถมชั้นบนสุด มีลักษณะเป็นดินเหนียวปนทราย สีน้ำตาลแดงจับตัวกันเป็นก้อนค่อนข้างแข็งปนรากวัชพืช วัดค่าสีดินเมื่อแห้งได้ 10 YR 5/4 yellowish brown วัดสีดินเมื่อชื้นได้ 10 YR 4/4 dark yellowish brown พบเศษพลาสติก เศษแก้ว เศษหินกรวด ไม่พบโบราณวัตถุ เป็นชั้นดินที่เกิดจากการนำเอาดินในบริเวณพื้นที่สระเพลงมาปรับพื้นที่

2.2.2 ชั้นดินธรรมชาติที่ 1 เป็นชั้นดินร่วนปนทรายสีน้ำตาลดำ ปนรากวัชพืช วัดค่าสีดินเมื่อแห้งได้ 10 YR 3/3 dark brown วัดสีดินเมื่อชื้นได้ 10 YR 3/2 very dark grayish brown มีเศษถ่านปนอยู่ในชั้นดิน ไม่พบโบราณวัตถุ ลักษณะชั้นดินเป็นดินถมปรับพื้นที่สำหรับการอาศัยของคนในปัจจุบัน

2.2.3 ชั้นดินธรรมชาติที่ 2 เป็นดินเหนียวปนทราย สีน้ำตาลเทา มีจุดปะสีเหลือง ดินจับตัวกันแน่น ค่อนข้างแข็ง วัดค่าสีดินเมื่อแห้งได้ 10 YR 7/6 yellow วัดสีดินเมื่อชื้นได้ 10 YR 5/8 yellowish brown เป็นชั้นดินเกิดจากการขุดลอกดินขึ้นมาถมปรับพื้นที่ พบเศษภาชนะดินเผาเนื้อดินชั้นส่วนลำตัวจำนวน 1 ชิ้น น้ำหนัก 10 กรัม พบชิ้นส่วนรองเท้า ไฟแช็ค โดยมีชั้นดินแทรกดังนี้

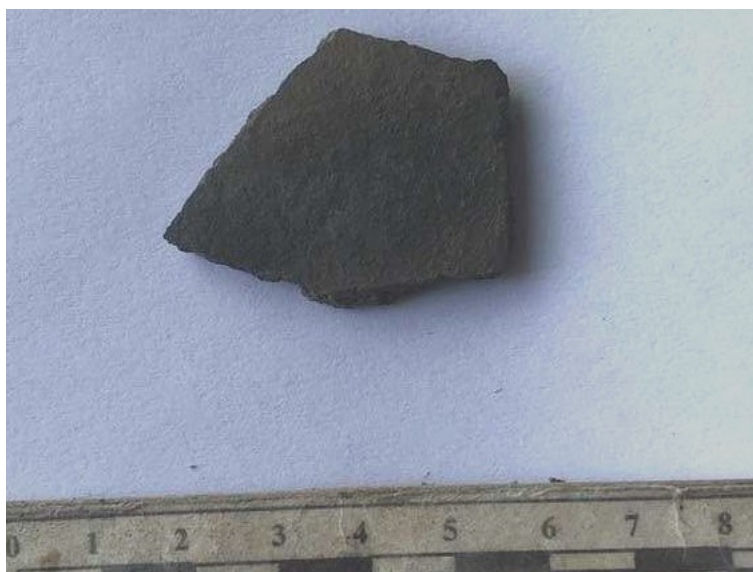
ภาพที่ 18 เศษภาชนะดินเผาเนื้อดิน

จากหลุมขุดตรวจพบเศษภาชนะดินเผาเนื้อดินชั้นส่วนลำตัว จำนวน 1 ชิ้น (ภาพที่18) ปนอยู่กับเศษร่องเท้าและไฟแช็กในชั้นดินธรรมชาติที่ 2 เป็นชั้นดินเกิดจากการขุดลอกดินขึ้นมา และถมปรับพื้นที่เพื่อปรับภูมิทัศน์ในช่วงการดำเนินงานตามโครงการน้ำพระทัยจากในหลวงเพื่อพัฒนาภาคตะวันออกเฉียงเหนือตามแนวพระราชดำริ(โครงการอีสานเขียว)

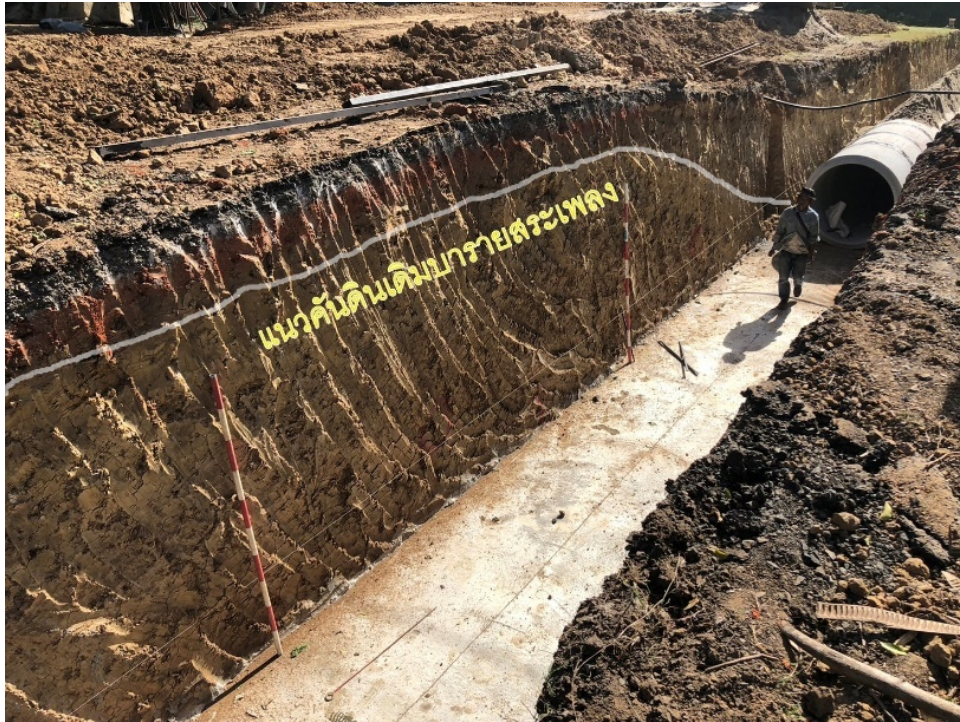
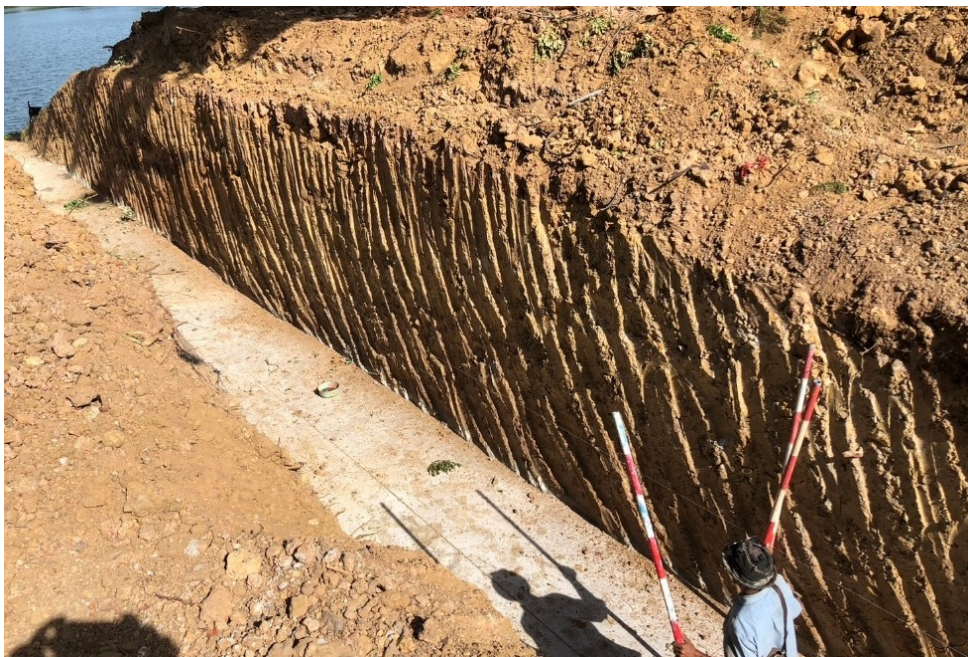
ภาพที่ 20-21 แสดงแนวคันดินเดิมของบารายสระเพลง ที่อยู่ใต้แนวถนนลาดยาง (บน) และแนวขอบหรือคันดินใหม่ของบารายสระเพลงจากการขุดลอกบารายในปีงบประมาณ 2533 (ล่าง)

แม้ว่าในกลุ่มขุดตรวจทางโบราณคดีจะไม่พบแนวคันดินเดิมของบารายสระเพลง แต่ก็ทำให้ทราบข้อมูลได้ว่าพื้นที่รอบนอกคันดินหรือที่เป็นแนวถนนลาดยางในปัจจุบันนี้ มีสภาพเป็นแนวลาดเอียงลงสู่ลำน้ำมูลและอาจรวมไปถึงพื้นที่บริเวณโดยรอบสระเพลงด้านอื่น ๆ ด้วย อย่างไรก็ตามเมื่อได้ขุดขยายจากหลุมขุดตรวจเข้าสู่สระเพลง ผ่านแนวถนนลาดยาง (คันดินชั้นนอก) แนวร่องระหว่างคันดินขอบสระเพลงปัจจุบันและถนน (คันดินชั้นในกับคันดินชั้นนอก) และคันดินขอบสระเพลง(คันดินชั้นใน)จนถึงส่วนที่น้ำในสระเพลงจะท่วมถึงแล้ว กลับพบว่าแนวคันดินขอบสระเพลงโบราณนั้นจะอยู่บริเวณถนนลาดยาง โดยขอบสระลาดลงสู่สระเพลง (ภาพที่ 20-22)

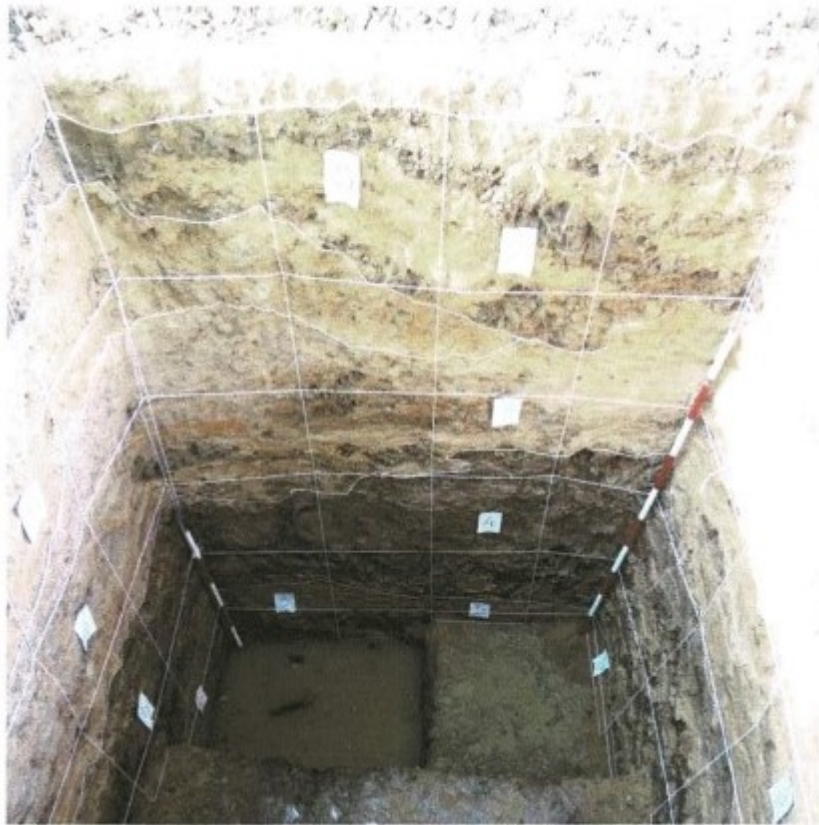
ภาพที่ 25 แสดงชั้นดินหลุมขุดค้นบริเวณขอบบารายสระเพลงด้านทิศตะวันตก หลุมขุดค้น TP.1

สอดคล้องกับหลักฐานทางโบราณคดีจากหลุมขุดค้นทางโบราณคดี จำนวน 2 หลุมบนขอบบารายสระเพลงใน
ปีงบประมาณ 2561 คือหลุมขุดค้นที่ 1 (ทางด้านทิศเหนือ) และหลุมขุดค้นที่ 2 (ทางด้านทิศตะวันตก) (ภาพที่
19) ซึ่งได้สรุปผลการขุดค้นทางโบราณคดีว่า ชั้นดินด้านล่างน่าจะเป็นขอบของสระเพลงมีลักษณะเป็นคันดิน
เตี้ยๆ ส่วนชั้นดินด้านบนเป็นการปรับพื้นที่ยกคันดินสูงซึ่งเป็นกิจกรรมของมนุษย์ในสมัยปัจจุบัน เนื่องจากพบ
หลักฐานเป็นก้อนวัชพืชน้ำสีน้ำตาลเข้มเรียกว่า“สนิม”แทรกอยู่ในชั้นดินขอบสระเพลง⁸ ลักษณะดินที่ทับถม
คันขอบบารายนี้เกิดจากการขุดลอกบารายสระเพลงในปีงบประมาณ 2533 นั้นเอง (ภาพที่ 24-26)

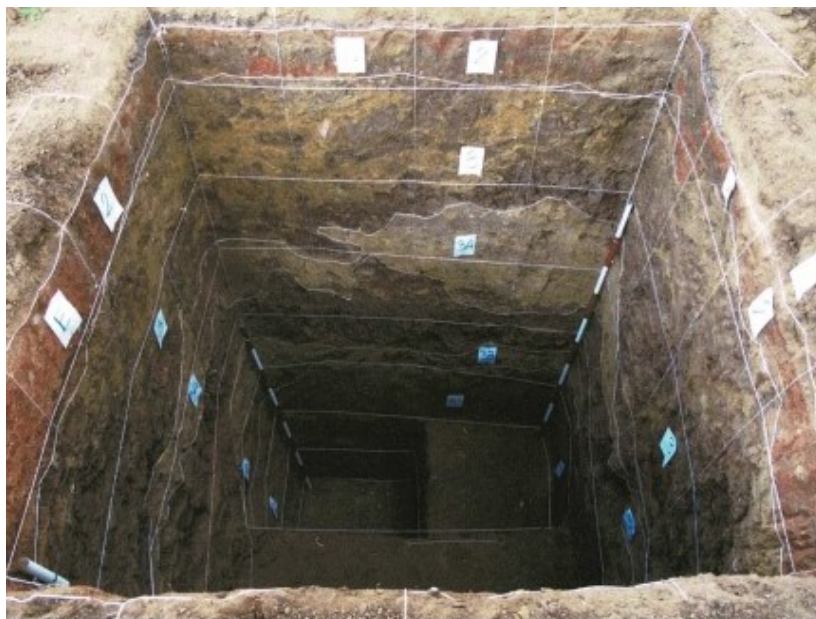
ภาพที่ 26 แสดงชั้นดินหลุมขุดค้นบริเวณขอบบารายสระเพลงด้านทิศเหนือ หลุมขุดค้น TP.2
