# ภาพถ่ายเก่าเล่าเรื่อง @ปราสาทเป็ดยักษ์

เรียบเรียง: นางสาวกุลวดี สัมครไทย นักโบราณคดีชำนาญการ

ปราสาทเป็อยน้อย เดิมเรียกปราสาทบ้านหัวขัว ตั้งอยู่อำเภอเป็อยน้อย  
จังหวัดขอนแก่น ติดกับทางหลวงแผ่นดินหมายเลข 2279  
กรมศิลปากรประกาศขึ้นทะเบียนเป็นโบราณสถานสำคัญของชาติ ตั้งแต่  
พ.ศ. 2478 และมีการบูรณะครั้งสำคัญระหว่าง พ.ศ. 2532-2537

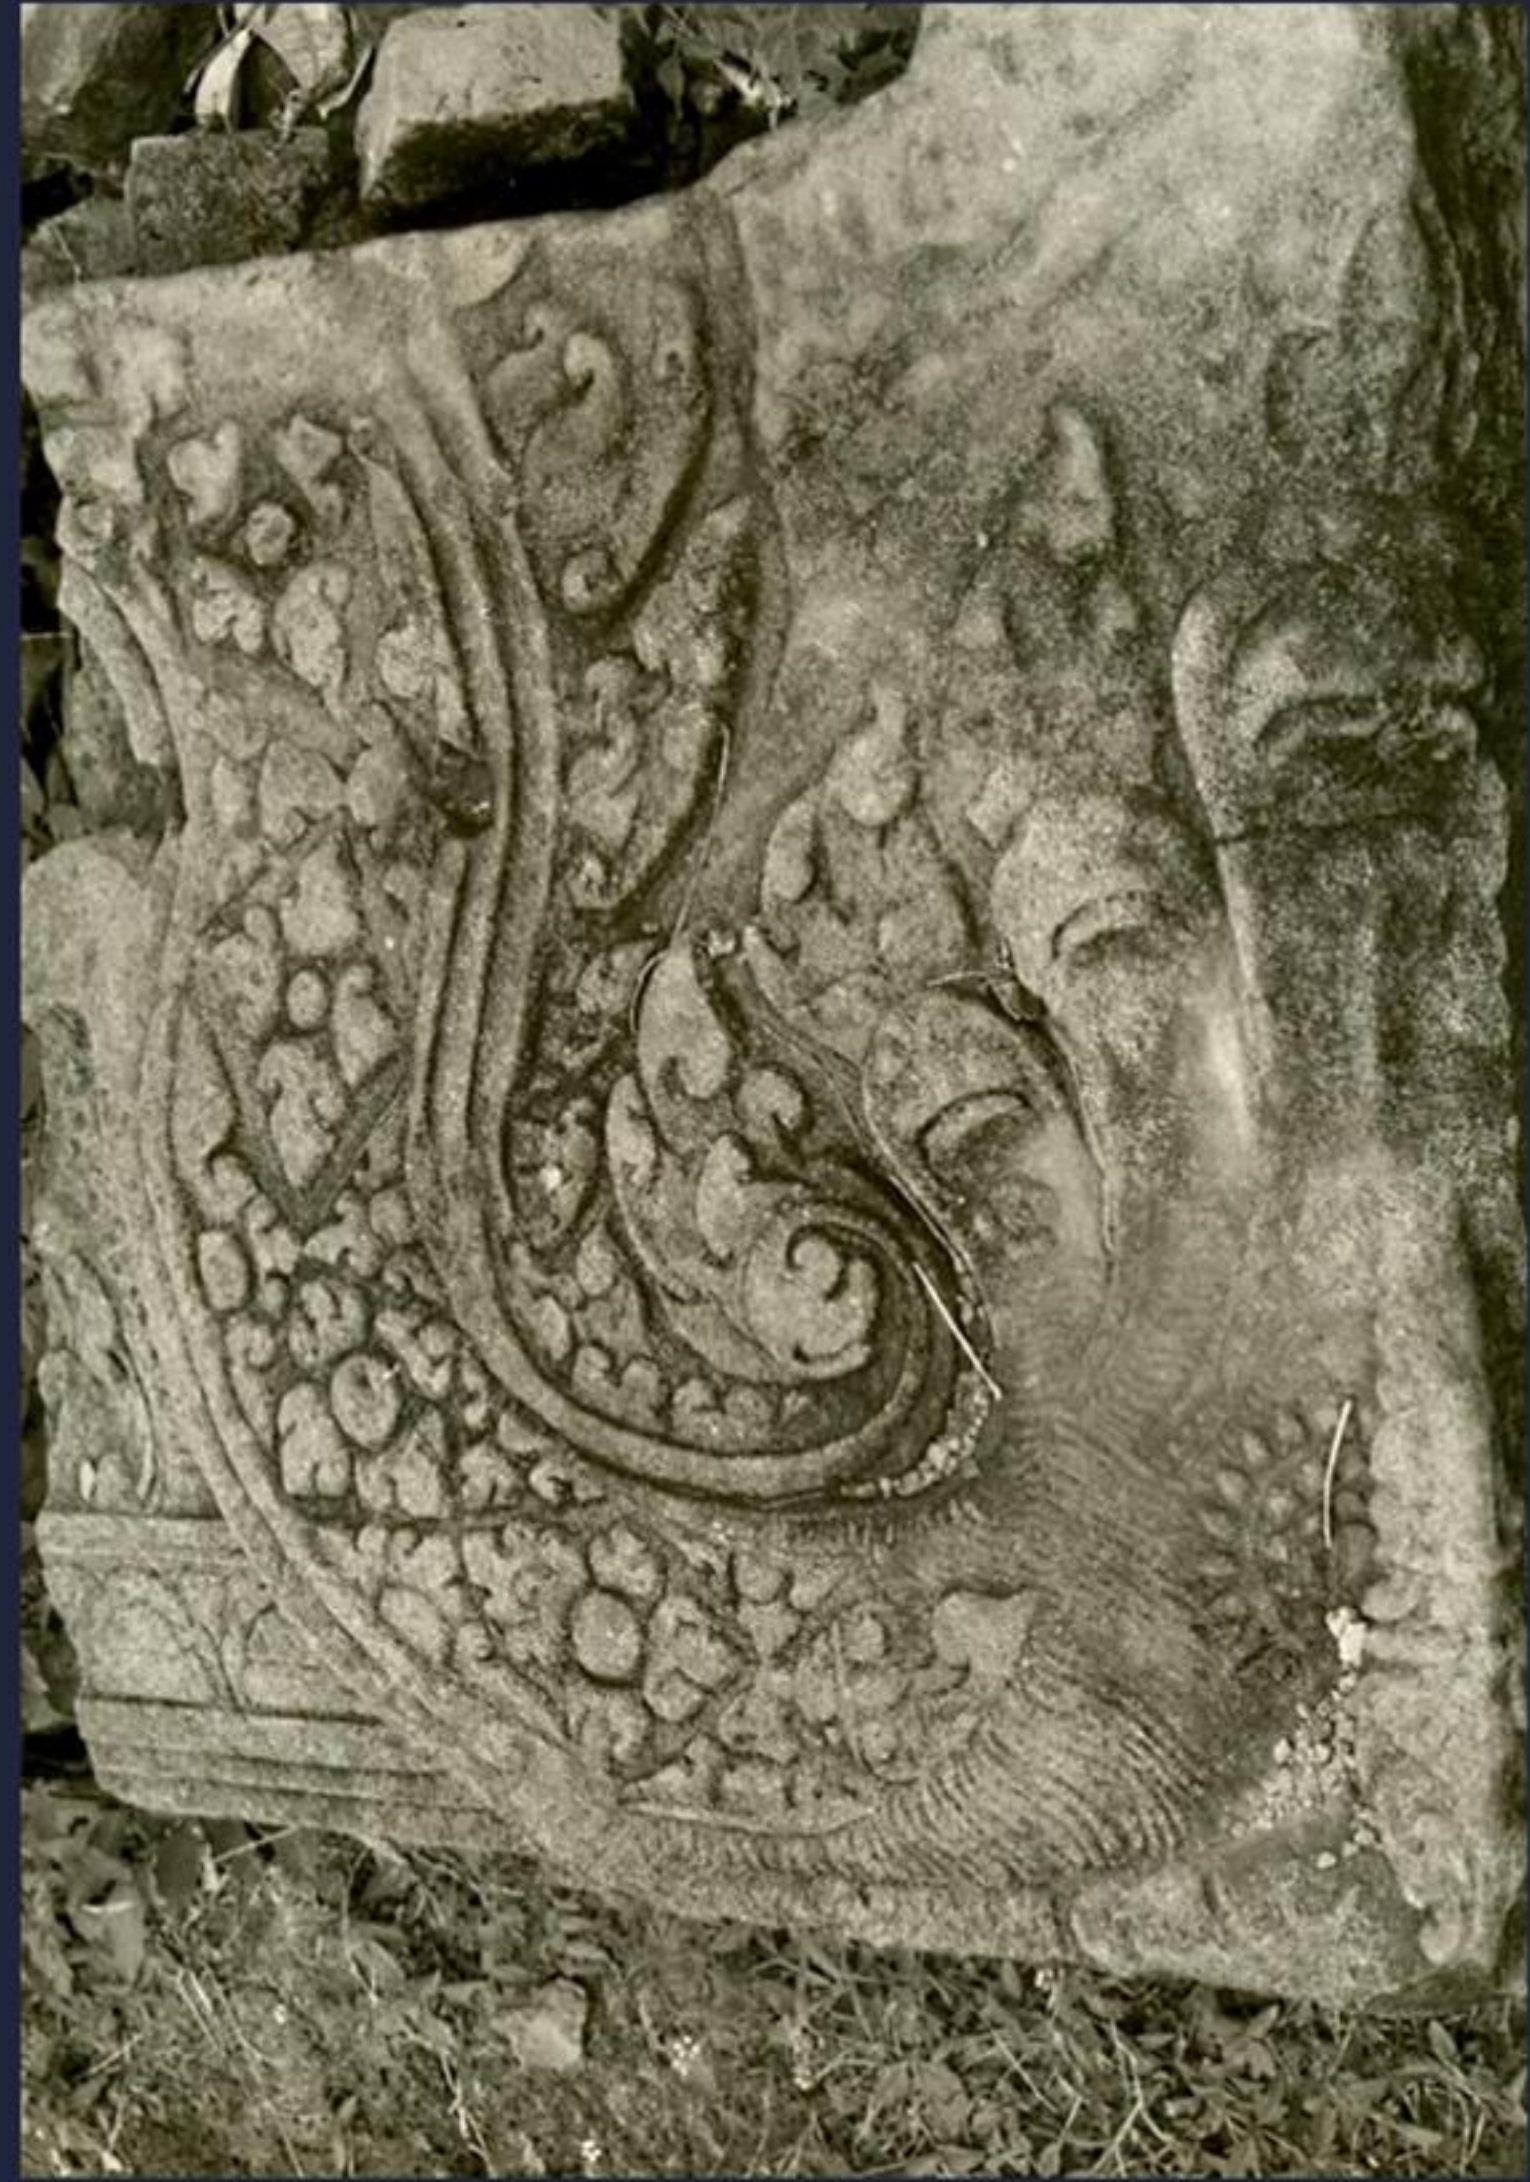
แผ่นหน้าบันหินทรายแกะสลัก

ปลายกรอบหน้าบัน

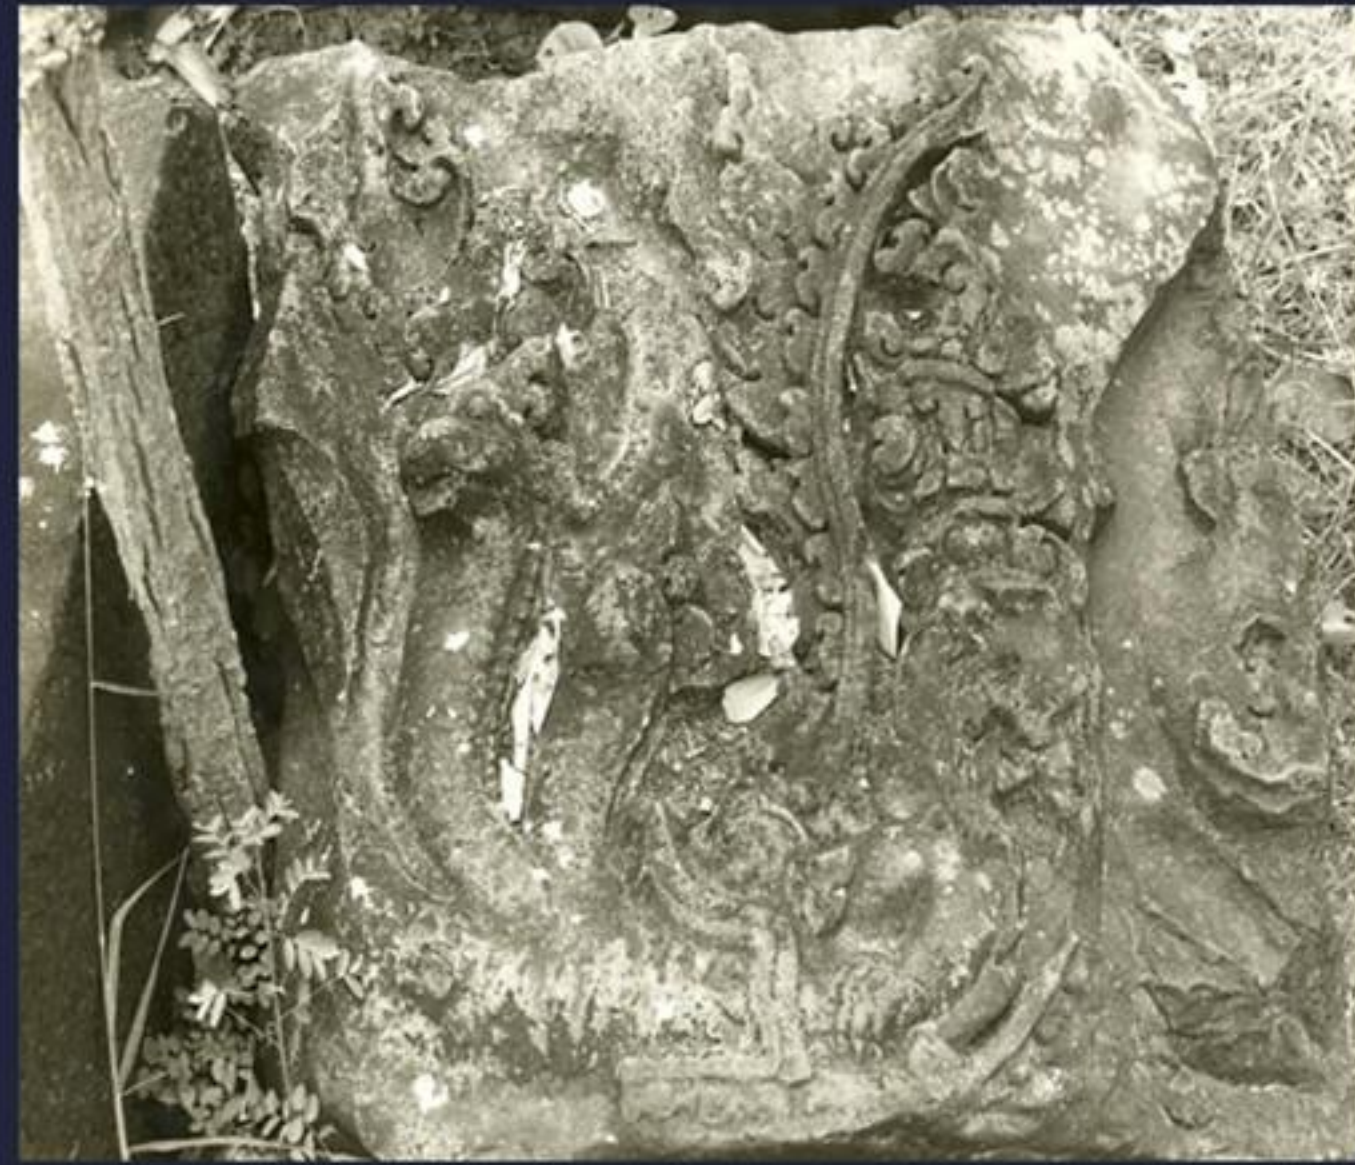
ชิ้นส่วนทับหลัง

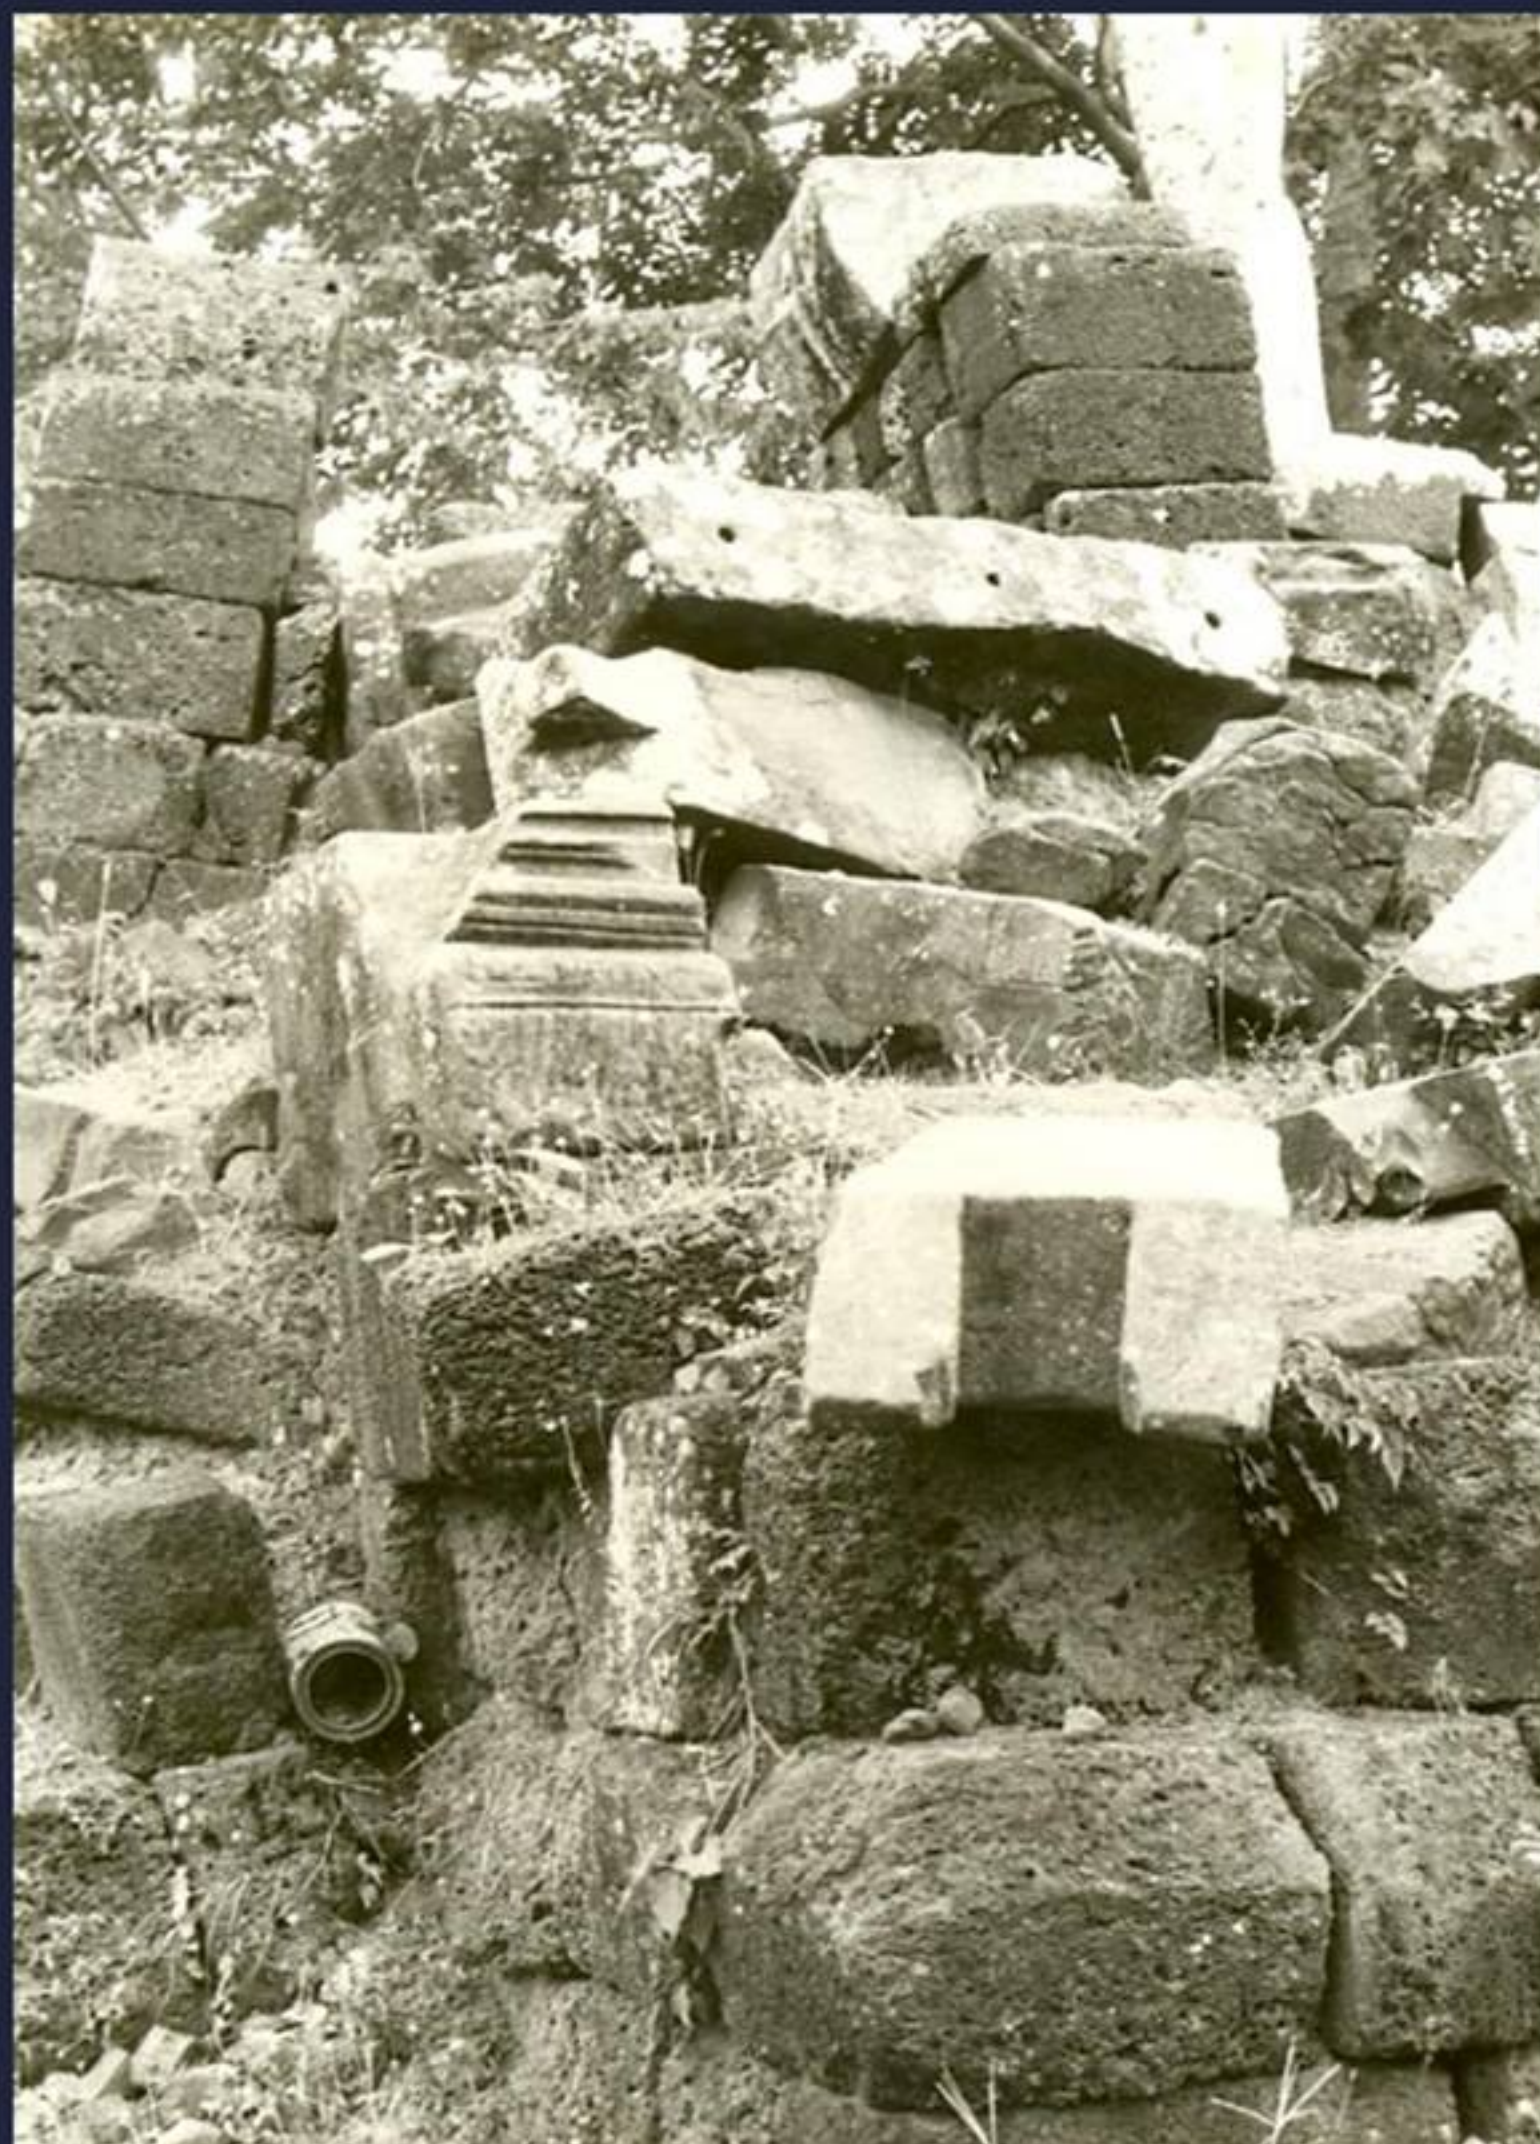
โคปุระด้านตะวันตก

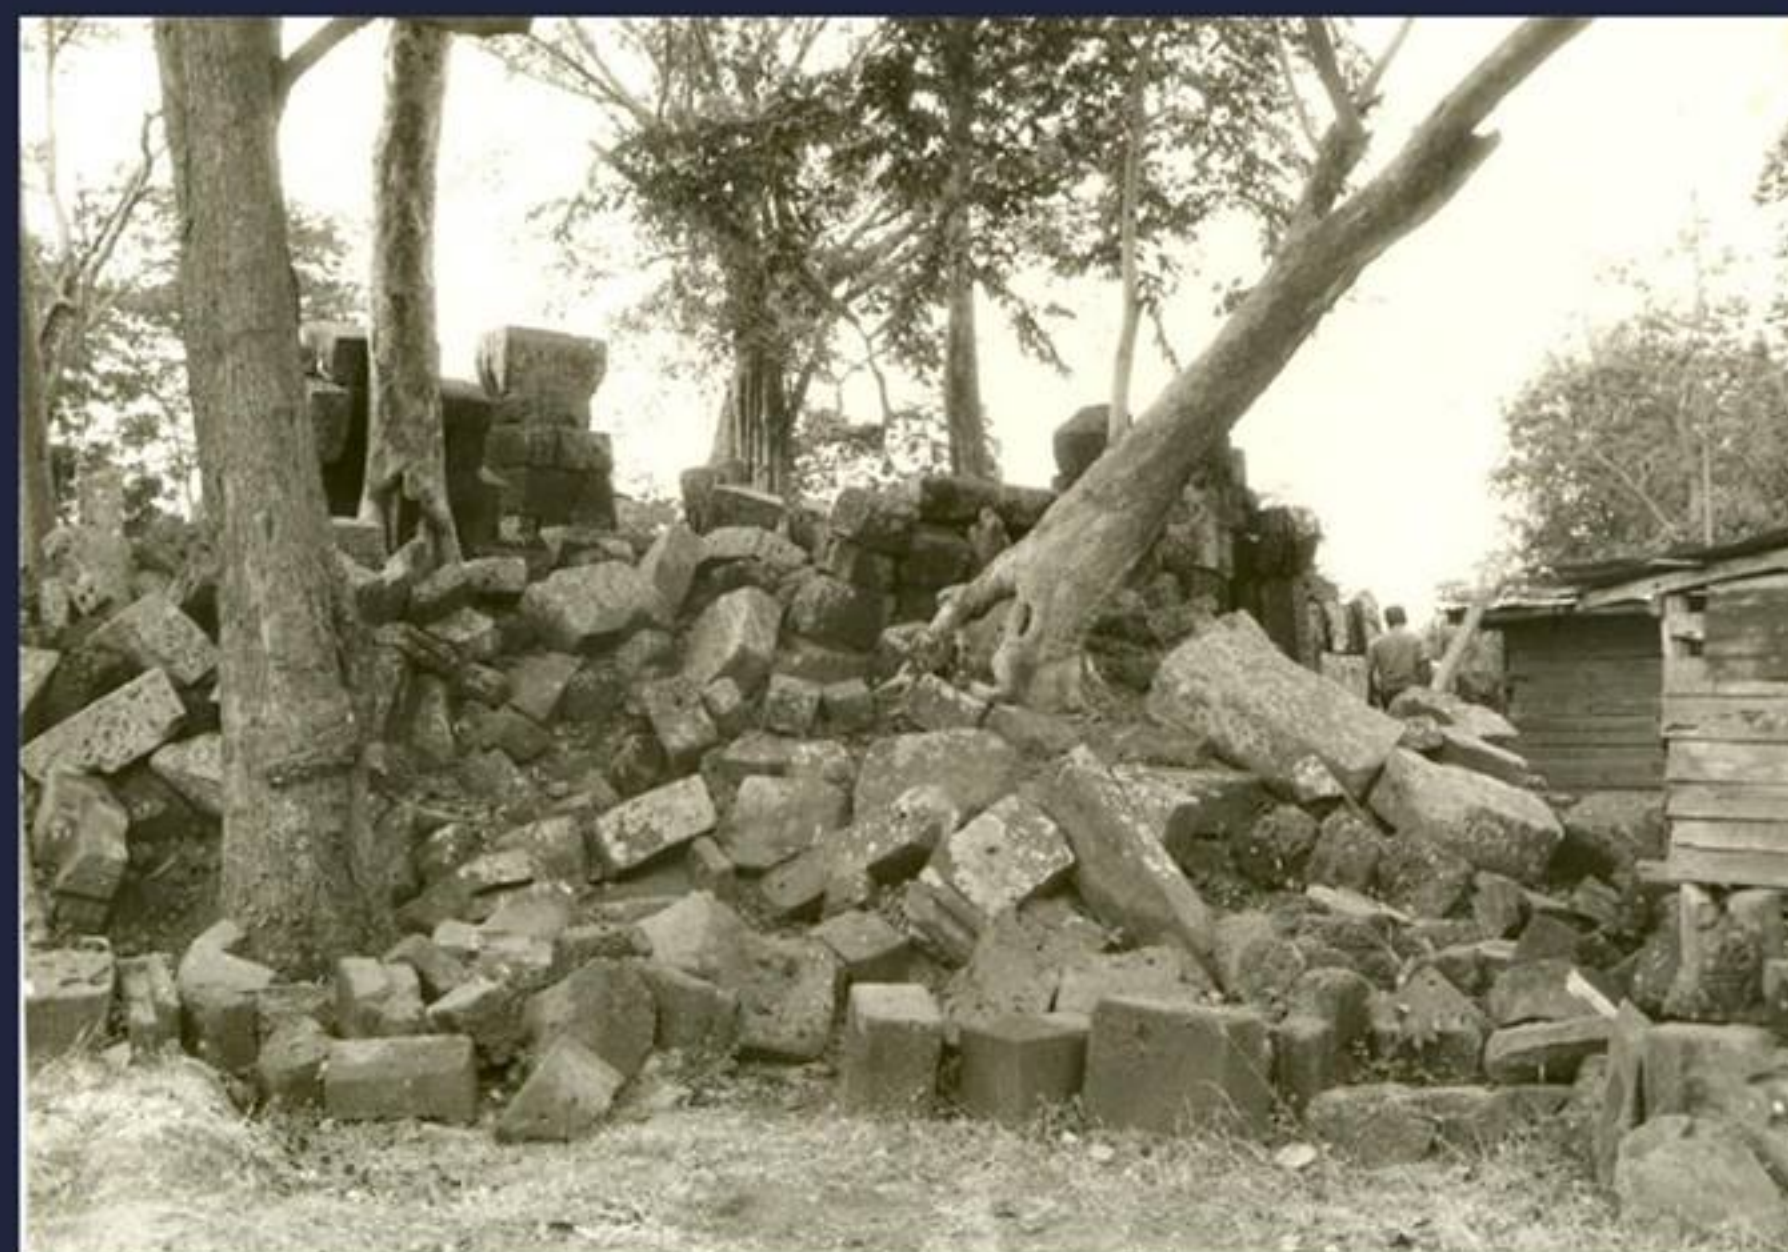
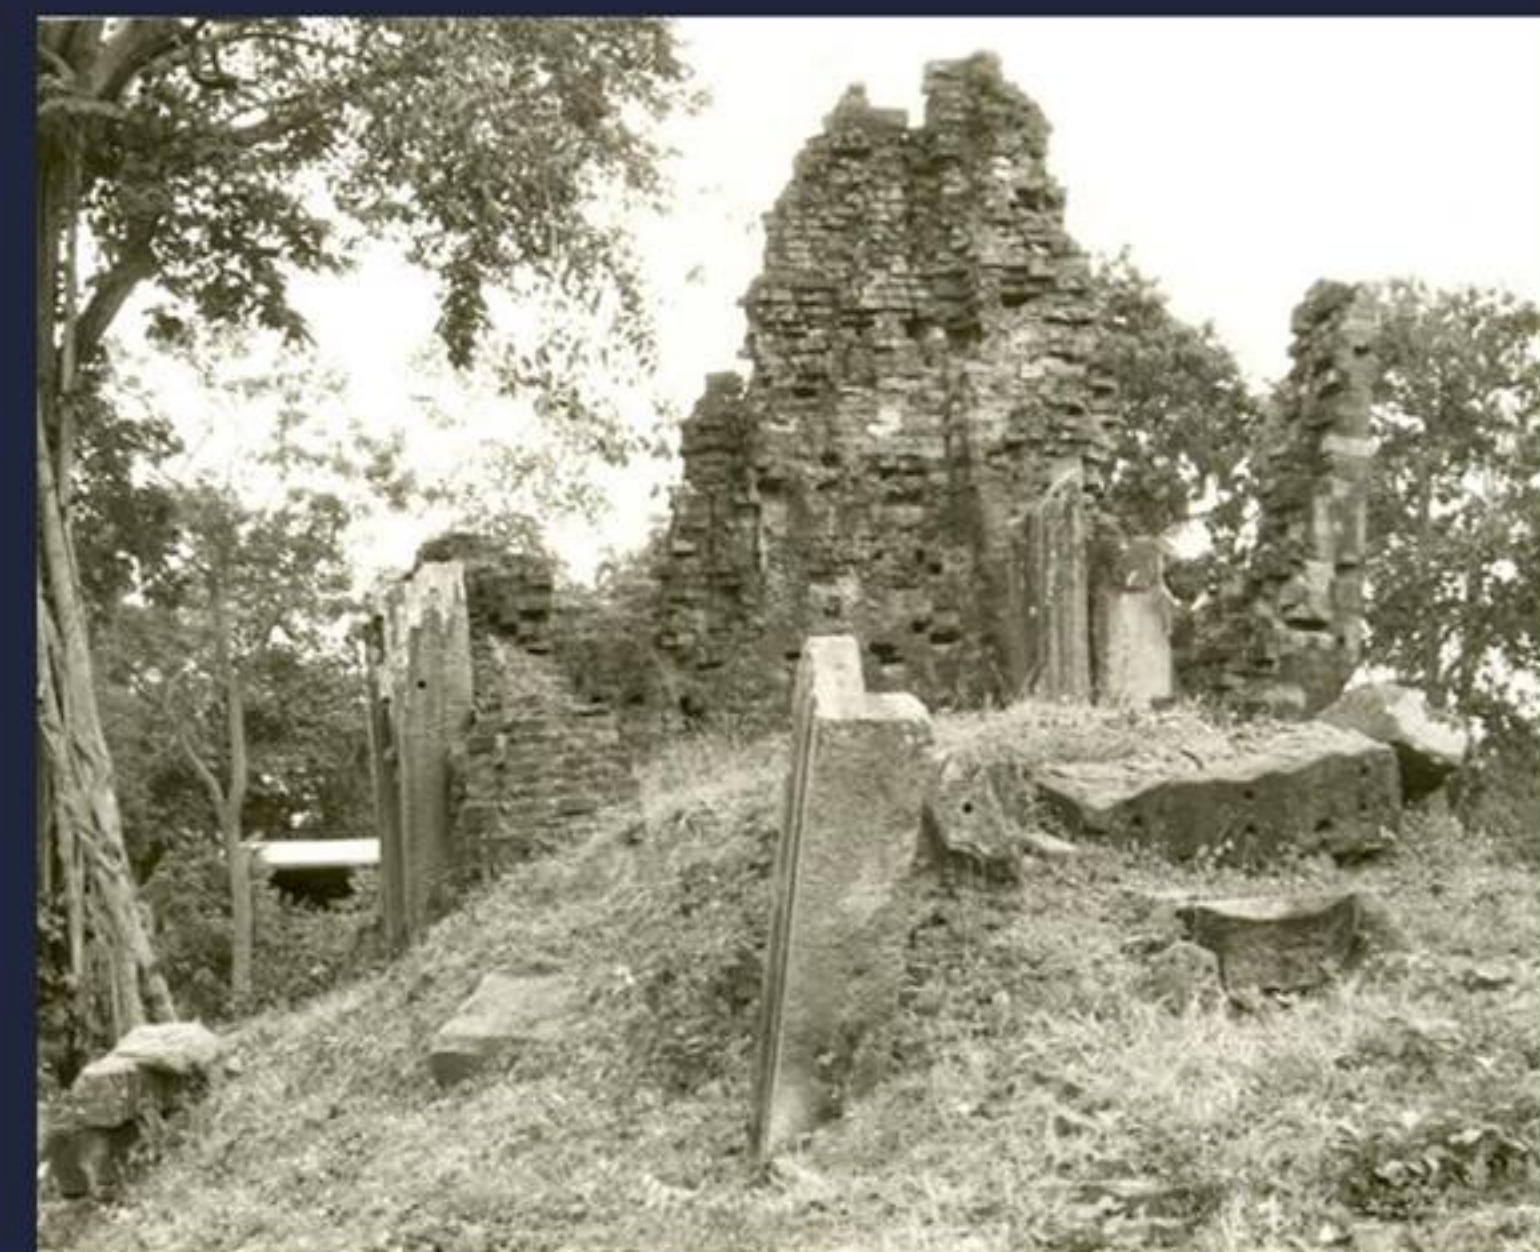
ด้านหลังของปราสาทประธาน

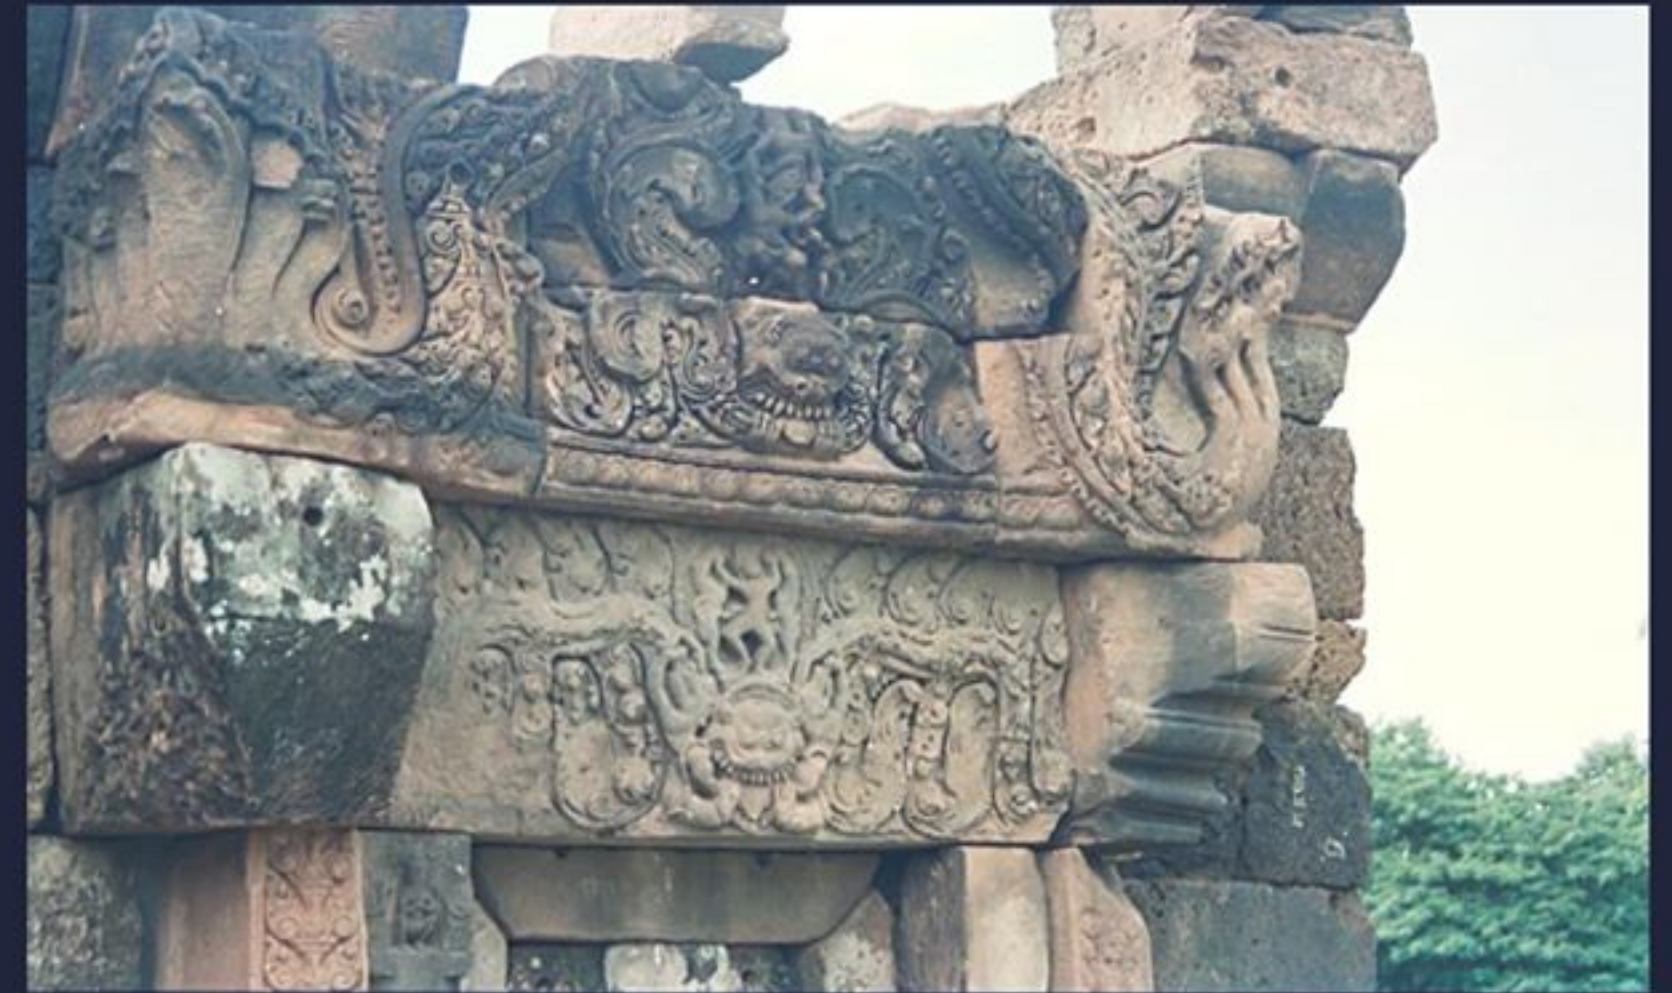
หลักฐานบูรณะเสร็จมีความมั่นคง ๑ พ.ศ. ๒๕๓๙

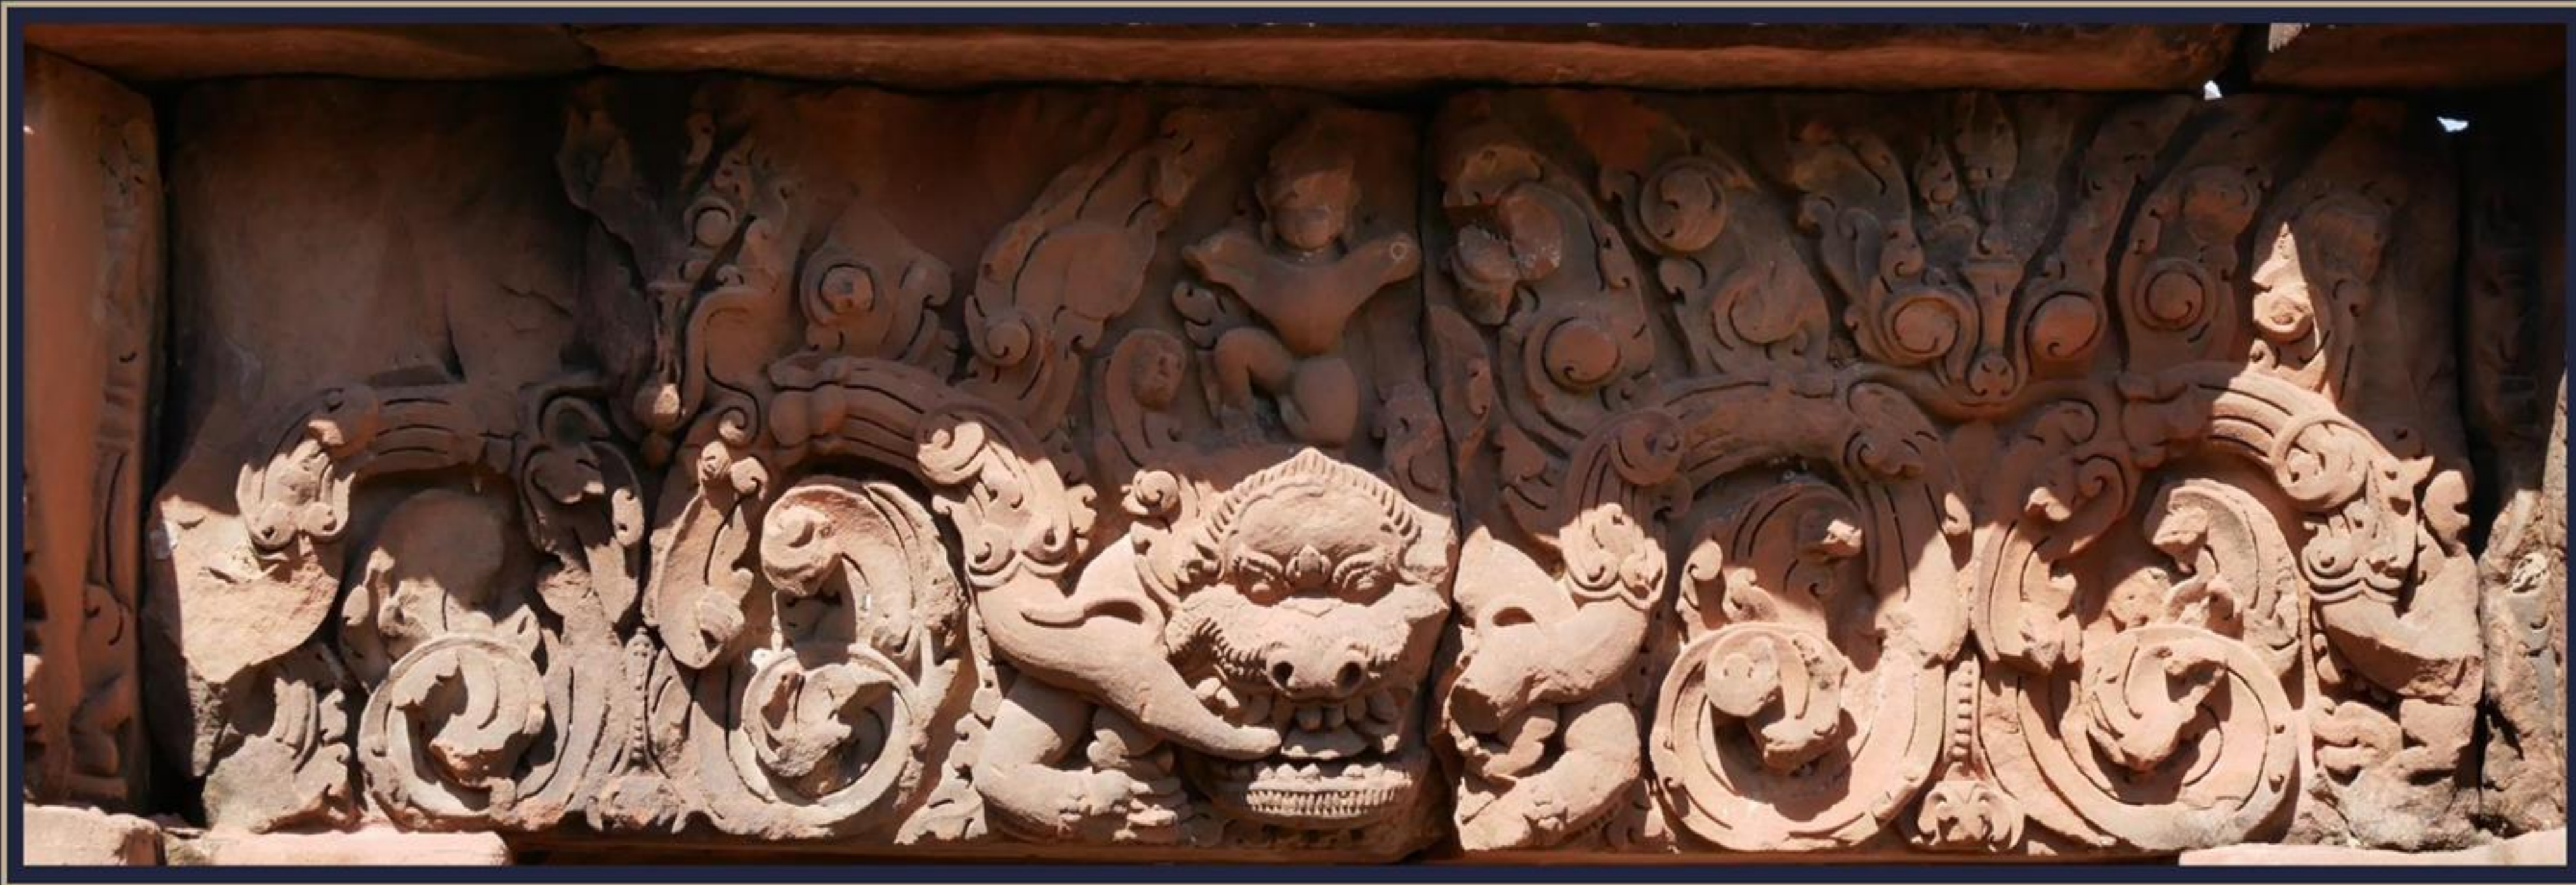
ทับหลังรูปครุฑ แสดงภาพของหน้ากาลคายนพวงมาลัยออกมาทั้ง 2 ข้าง  
ที่มีลายอุบะแบ่งอยู่ที่เสี้ยวของนพวงมาลัยเป็นลักษณะของศิลปะเขมรแบบคลัง  
ส่วนรูปครุฑที่มีปีกแต่ไม่มีแขนจัดเป็นศิลปะแบบบาปวนอย่างแท้จริง  
ติดตั้งอยู่เหนือกรอบประตูทางเข้าบรรณาลัย

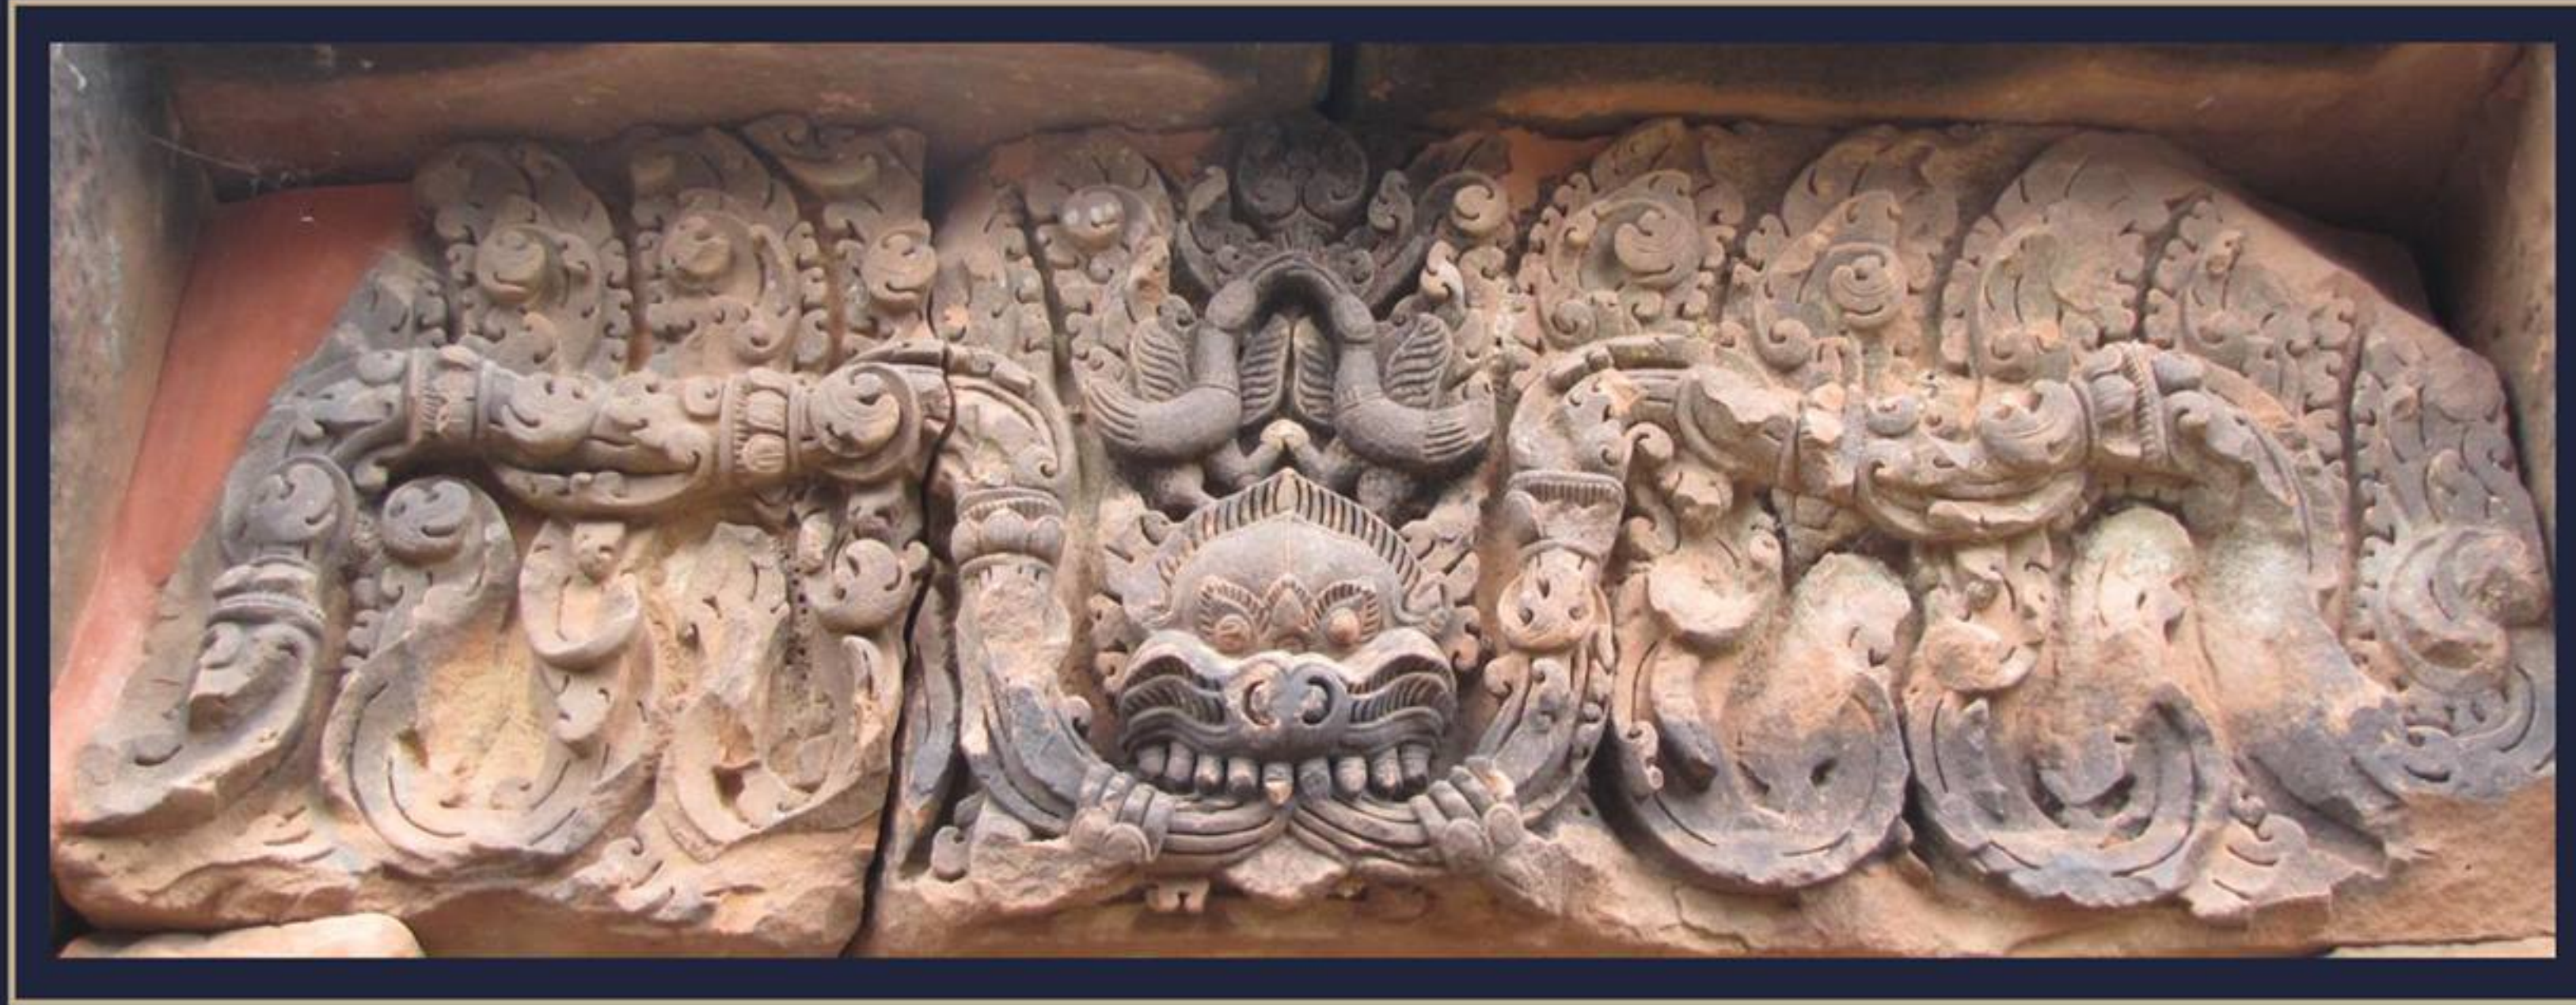
ทับหลังรูปหงส์กางปีก 2 ตัว หันหน้าเข้าหากัน  
ติดตั้งเหนือกรอบประตูด้านหน้าชั้นในของบวรณาลัย

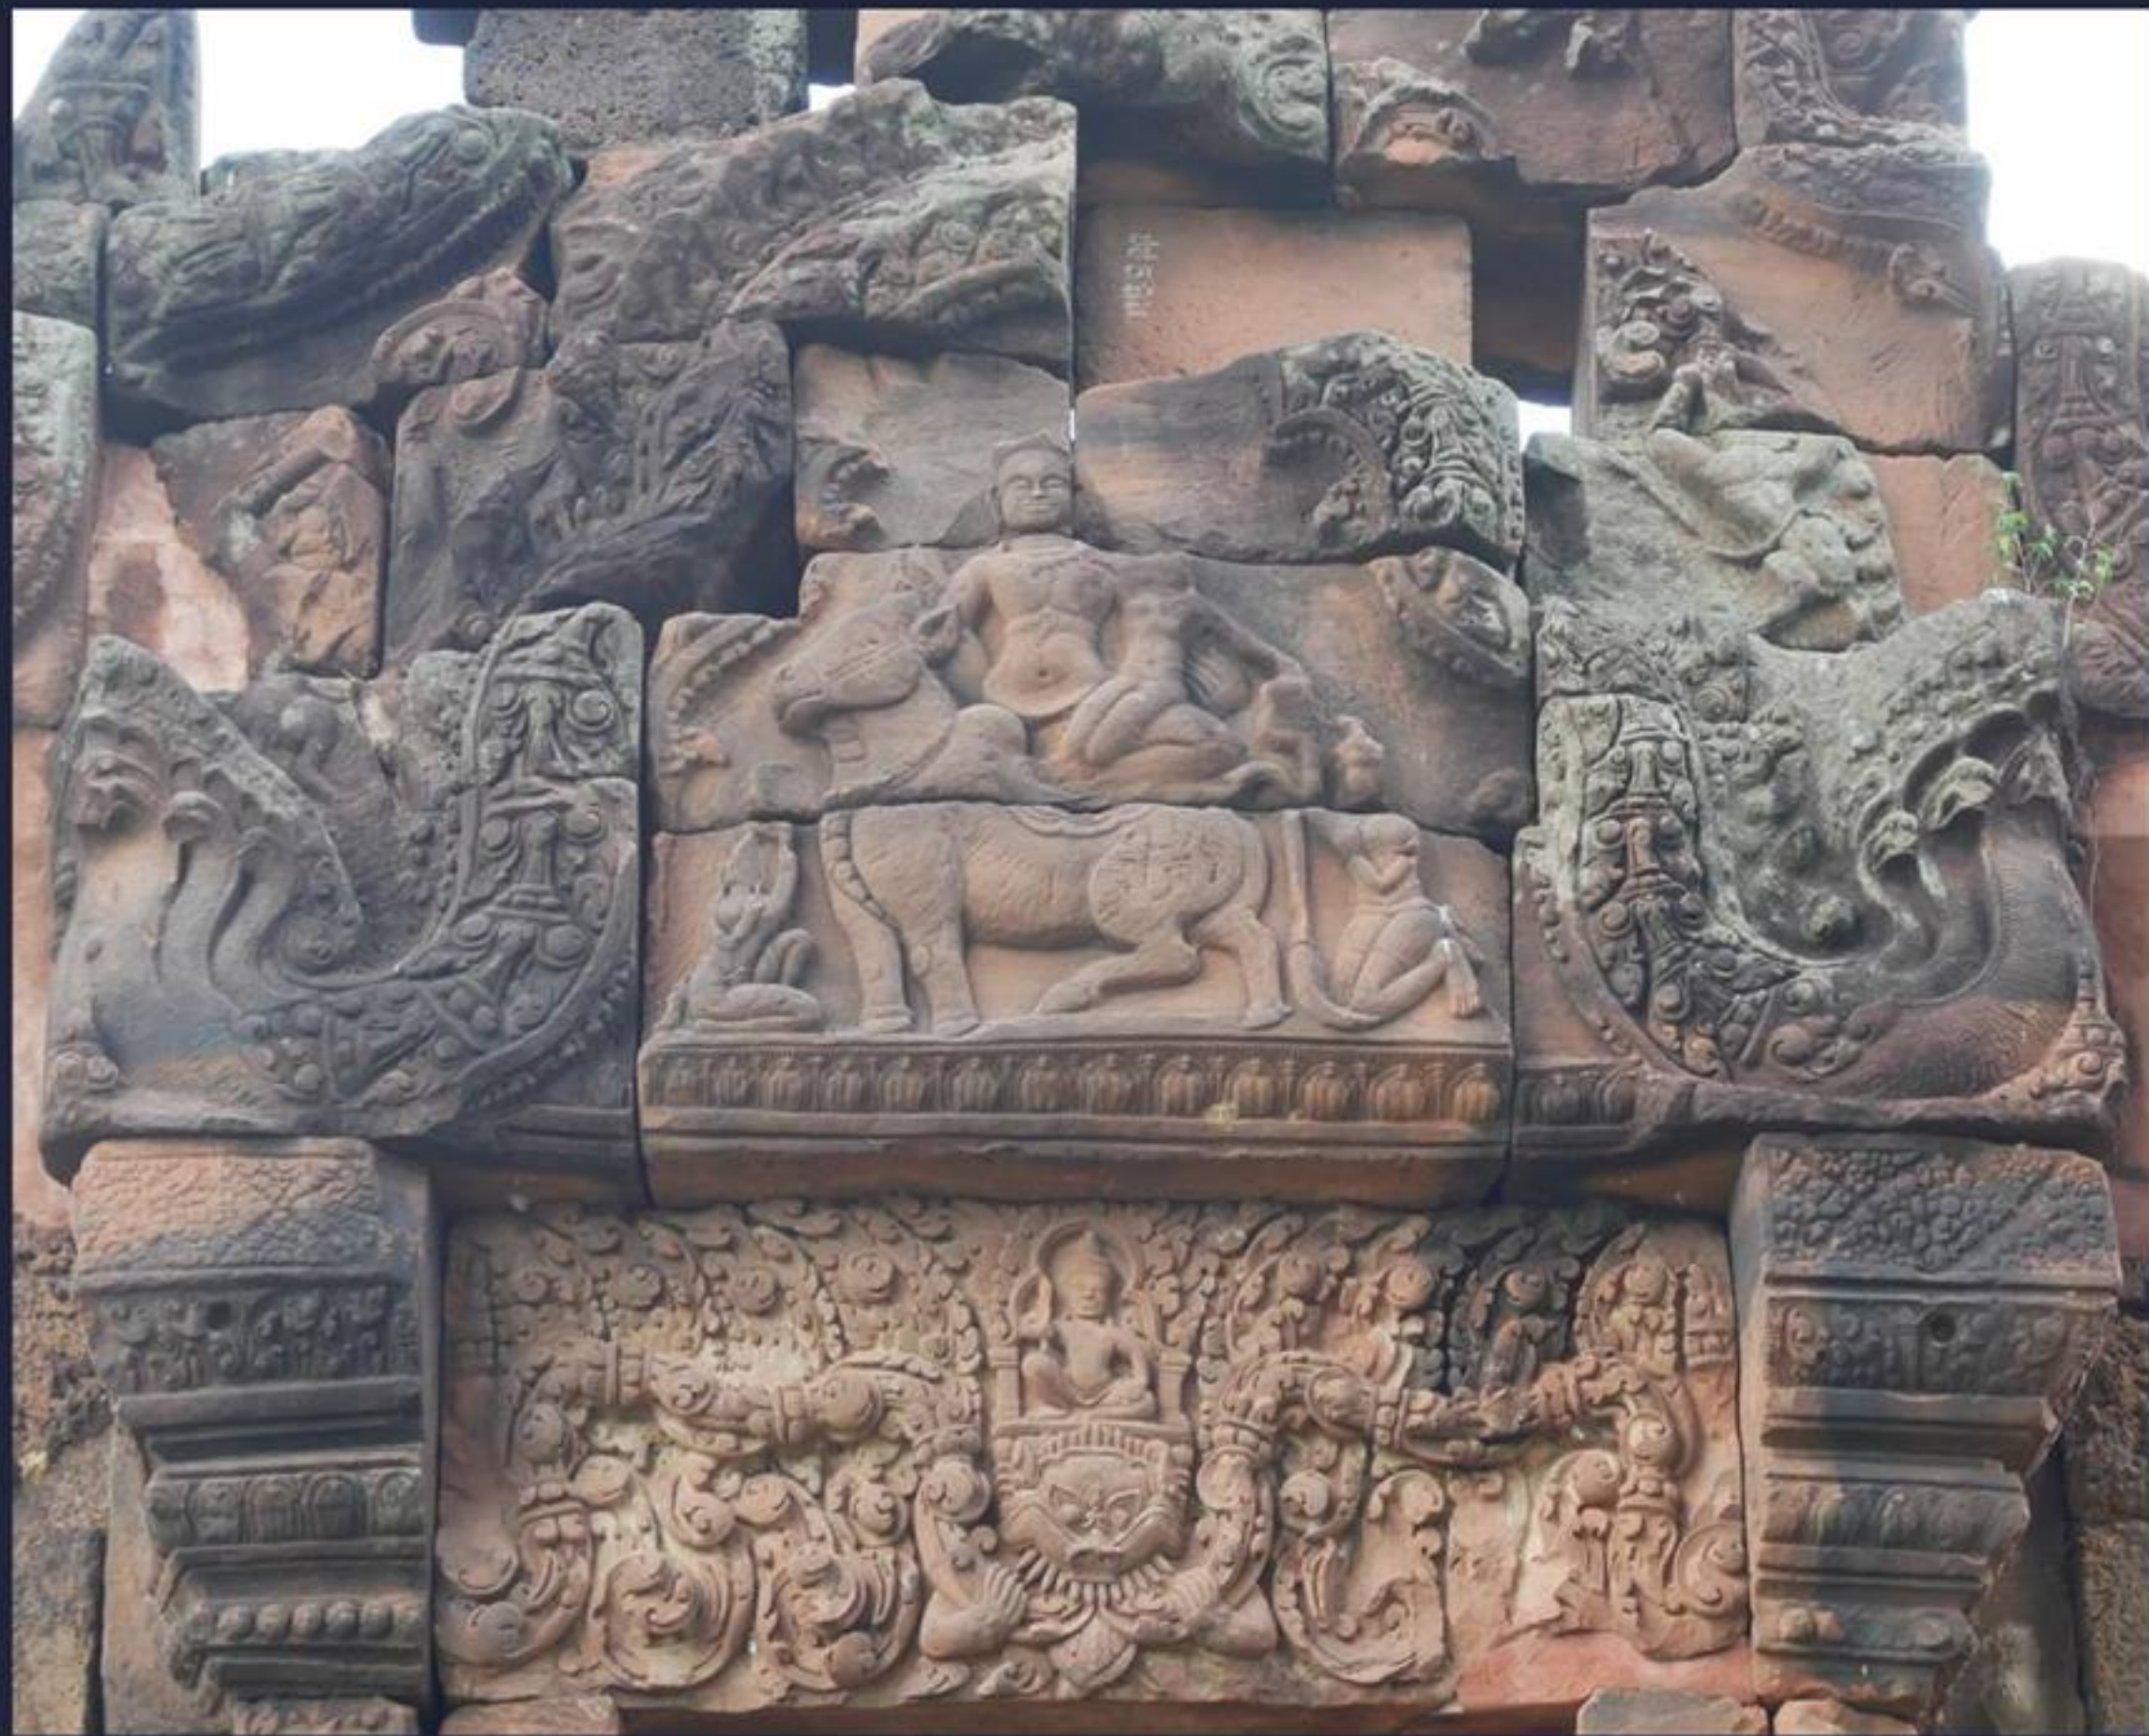
**ภาพบน:**

ภาพสลักหน้าบันด้านหลังของอาคารบรรณาลัยรูป  
“อุมาฆเตศวร” แสดงภาพของพระศิวะ (เทพเจ้าสูงสุดในศาสนาฮินดู) และ  
พระชายาคือพระนางอุมา ประทับนั่งบนหลังโคนนที  
แสดงถึงคติการนับถือพระอิศวร
