# ภาพถ่ายเก่าเล่าเรื่อง @ปราสาทเป็ดยักษ์

เรียบเรียง: นางสาวกุลวดี สัมครไทย นักโบราณคดีชำนาญการ

ปราสาทเป็อยน้อย เดิมเรียกปราสาทบ้านหัวขัว ตั้งอยู่อำเภอเป็อยน้อย  
จังหวัดขอนแก่น ติดกับทางหลวงแผ่นดินหมายเลข 2279  
กรมศิลปากรประกาศขึ้นทะเบียนเป็นโบราณสถานสำคัญของชาติ ตั้งแต่  
พ.ศ. 2478 และมีการบูรณะครั้งสำคัญระหว่าง พ.ศ. 2532-2537

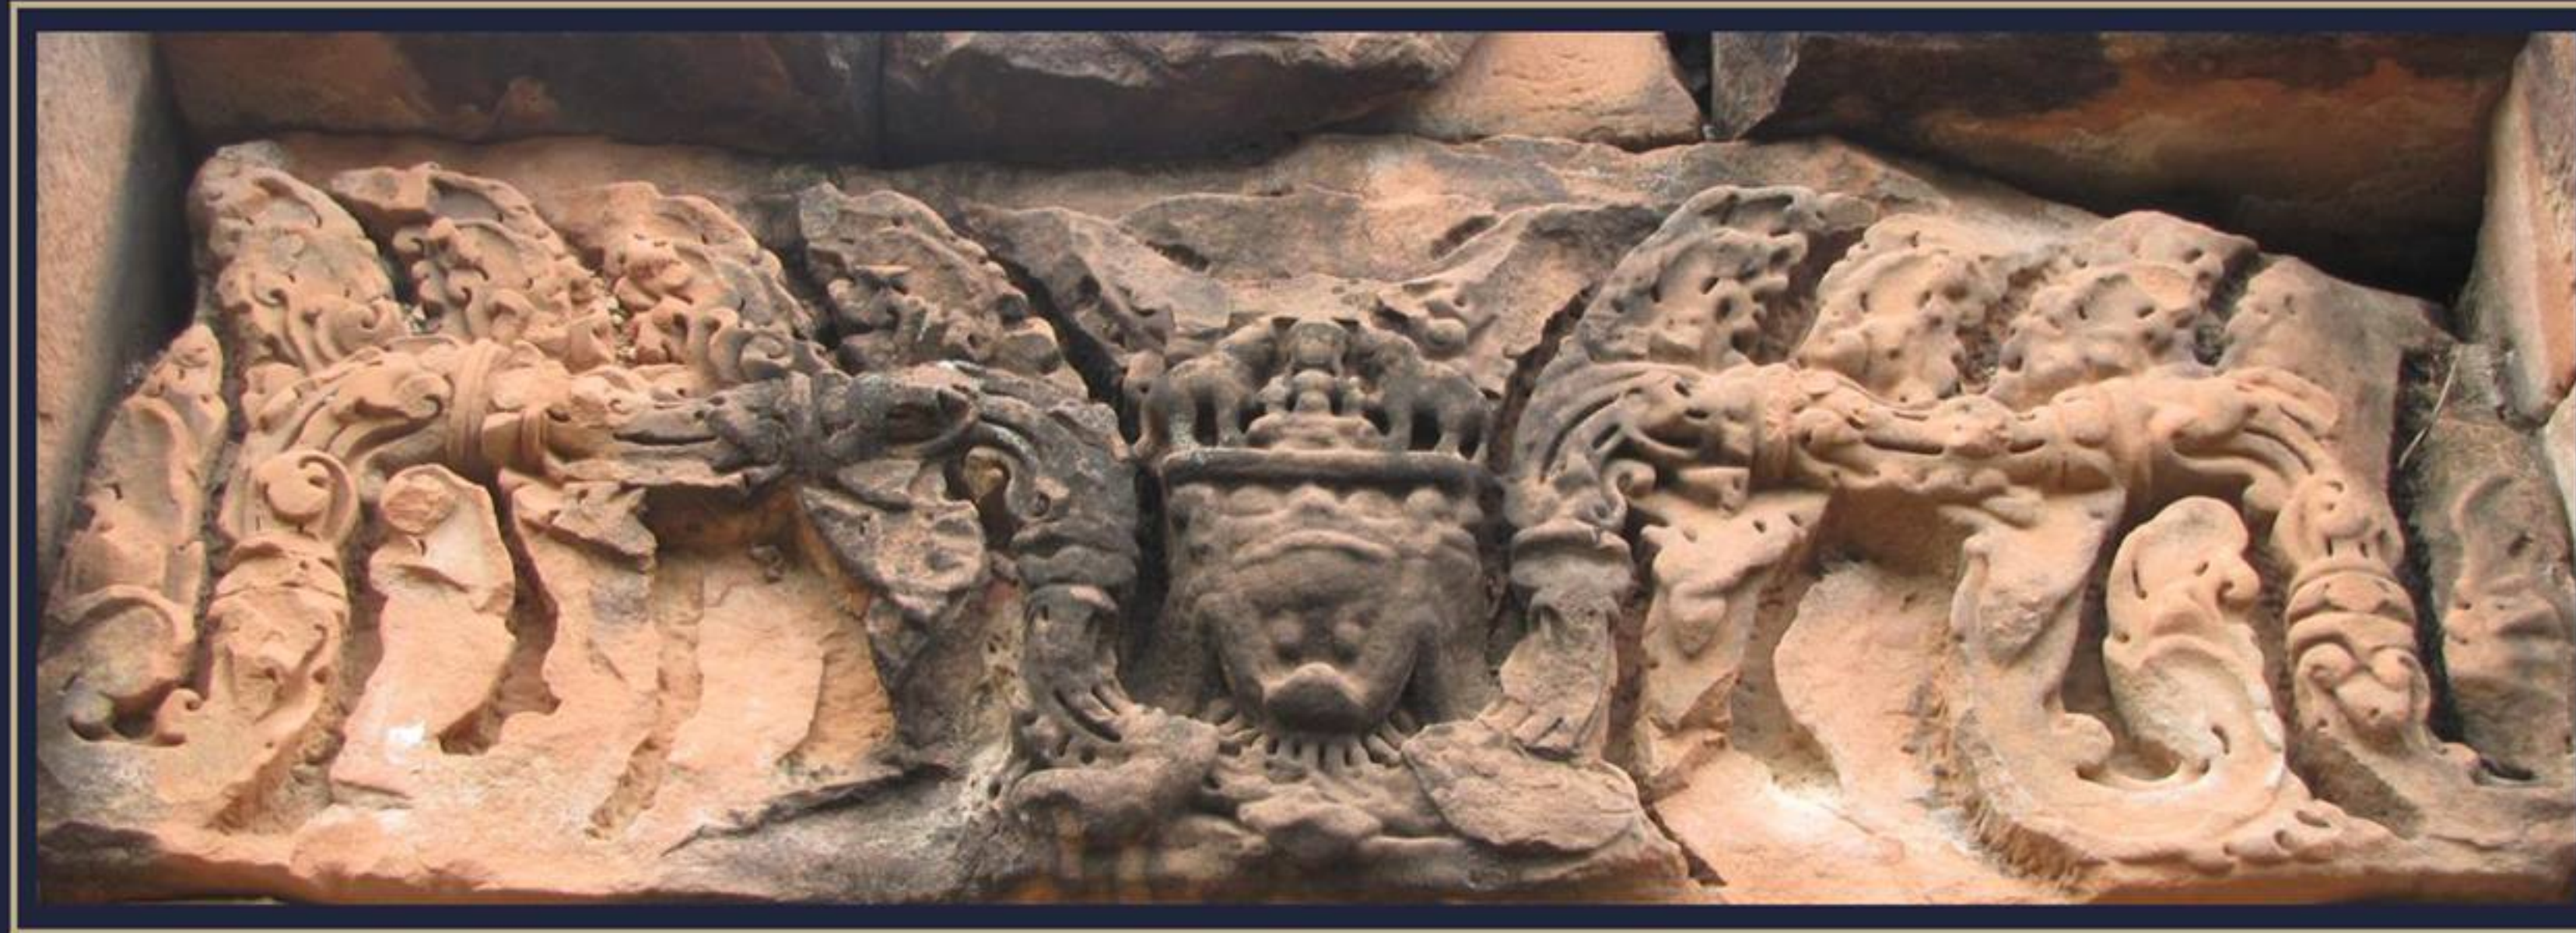
ทับหลังรูปคชลักษณ์ แสดงภาพพระลักษมี (ชายาของพระนารายณ์) ประทับนั่งถือดอกบัวข้าง  
ละดอก ท่ามกลางช่าง 2 เชือก ยืนชูงวงเข้าหากัน เหนือหน้ากาล  
คชลักษณ์ เป็นสัญลักษณ์ของความอุดมสมบูรณ์และโชคลาภ ผู้ที่เคารพบูชาจะประสบแต่  
ความสุขความเจริญทั้งปวง  
ติดตั้งเหนือกรอบประตูด้านหลังของปราสาทบิรวารหลังเหนือ

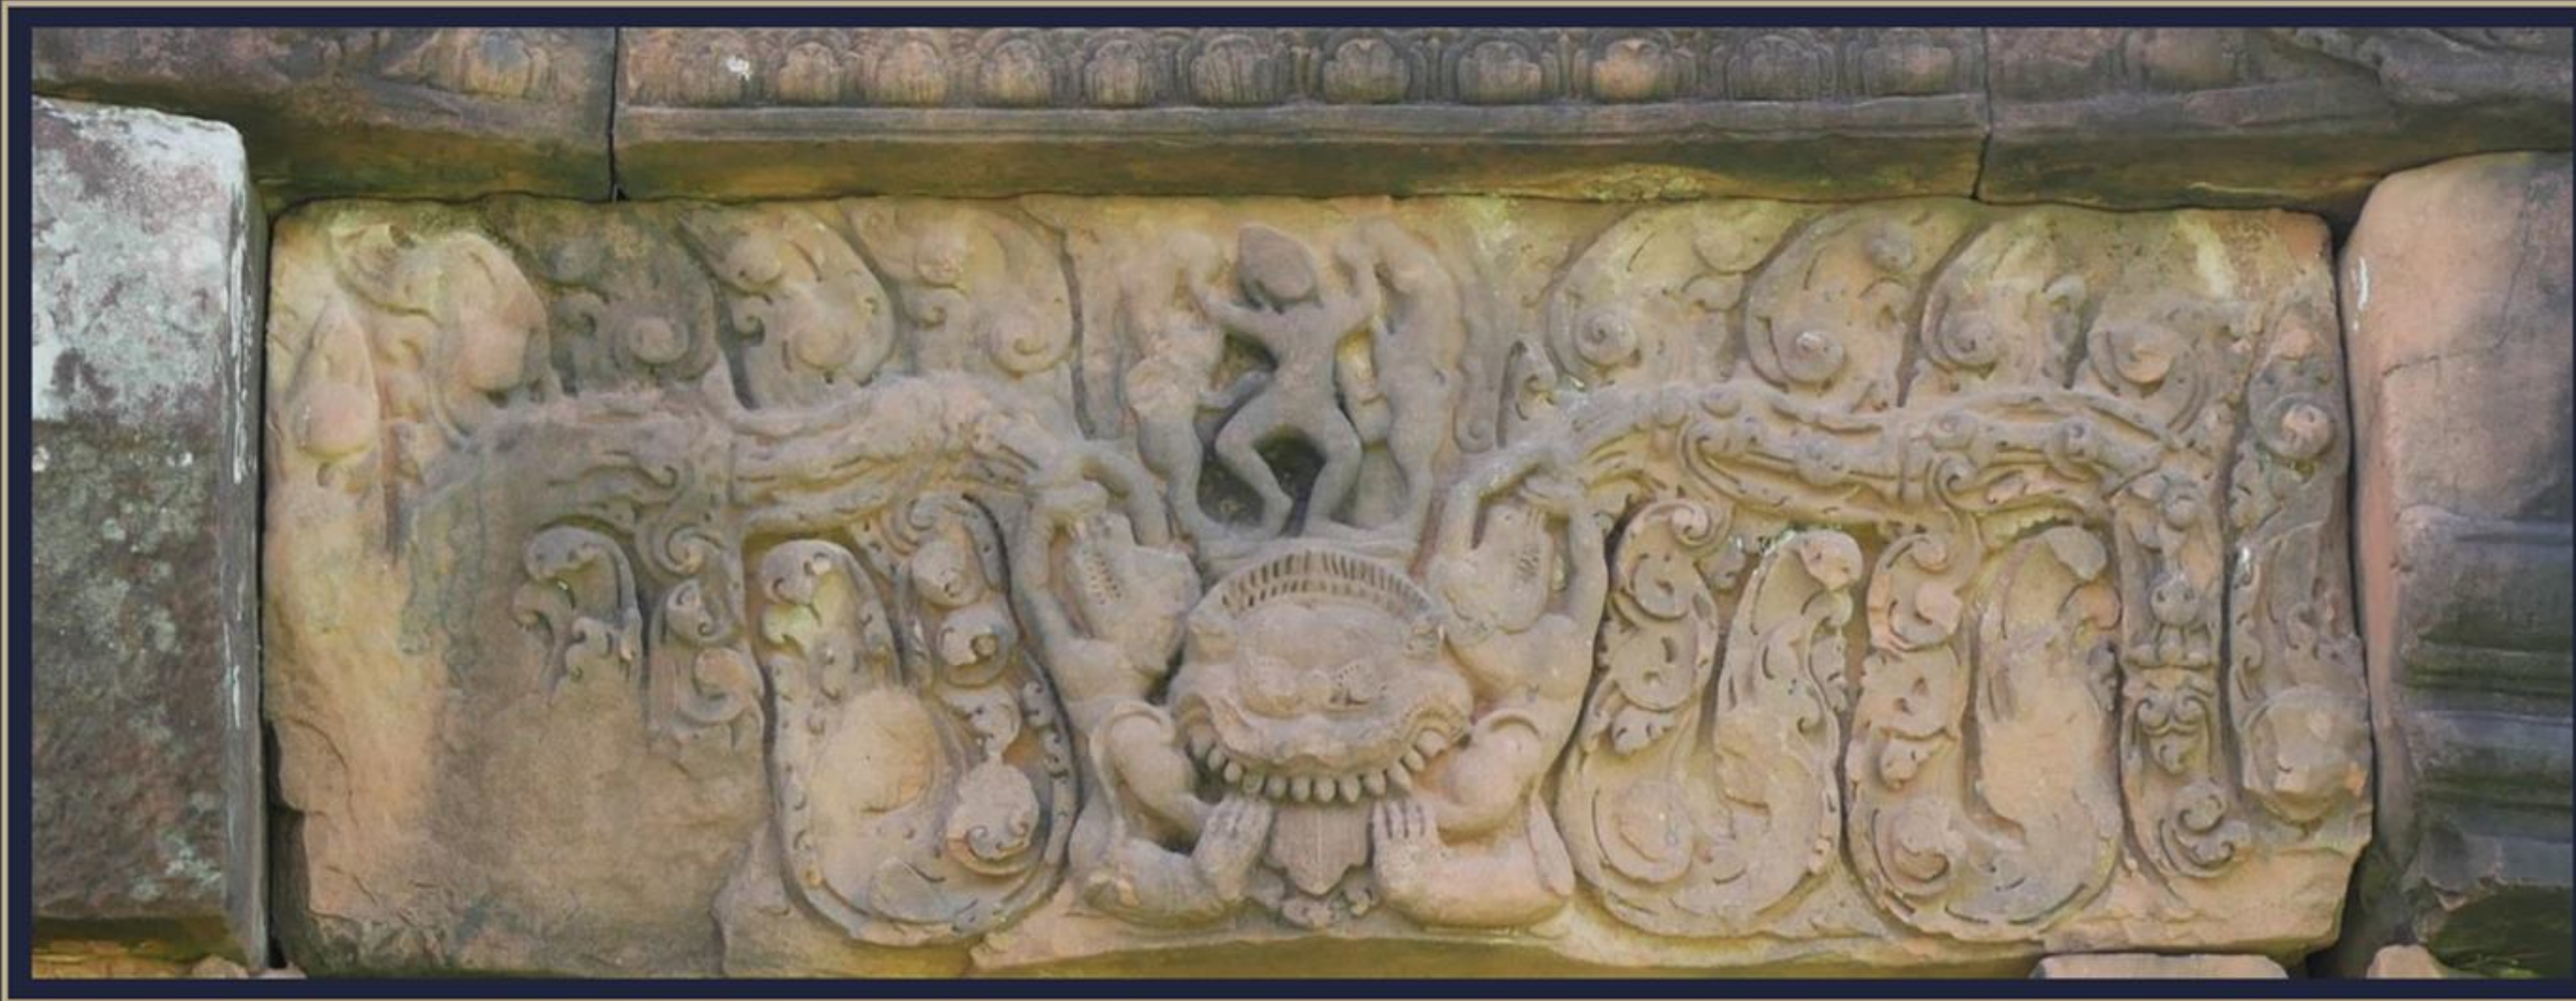
### ทับหลังรูปพระกฤษณะประลองกำลังกับม้า เหนือหน้ากาล

พระกฤษณะ เป็นการอวตารลงมาเพื่อปราบพญากังสะ (พญากงส์) กษัตริย์ผู้ชั่วร้าย พญากงส์ได้ส่งม้าชื่อเกศินมาสังหารพระกฤษณะที่สวนนั้นทะเล แต่ถูกพระกฤษณะจับขาหลังแกว่งแล้วเหวี่ยงออกไป แต่ม้าเกศินยังกลับมาทำร้ายพระกฤษณะอีก จึงถูกพระกฤษณะยัดพระหัตถ์เข้าไปในปากจนตาย แต่ในภาพสลักที่นี้แสดงลักษณะม้าถูกฉีกออกเป็น 2 ซีก

ติดตั้งเหนือซุ้มประตูหลอกด้านนอกของโคปุระด้านตะวันออก
