# อาสนวิหารแม่พระบังเกิด

โบสถ์คริสต์กลางดงสวน ณ บางนกแขวก  
อำเภอบางคนที จังหวัดสมุทรสงคราม

กลุ่มโบราณคดี สำนักศิลปากรที่ 1 ราชบุรี

เรียบเรียงโดย นายสุเมธ สารวิงษ์ นักโบราณคดี

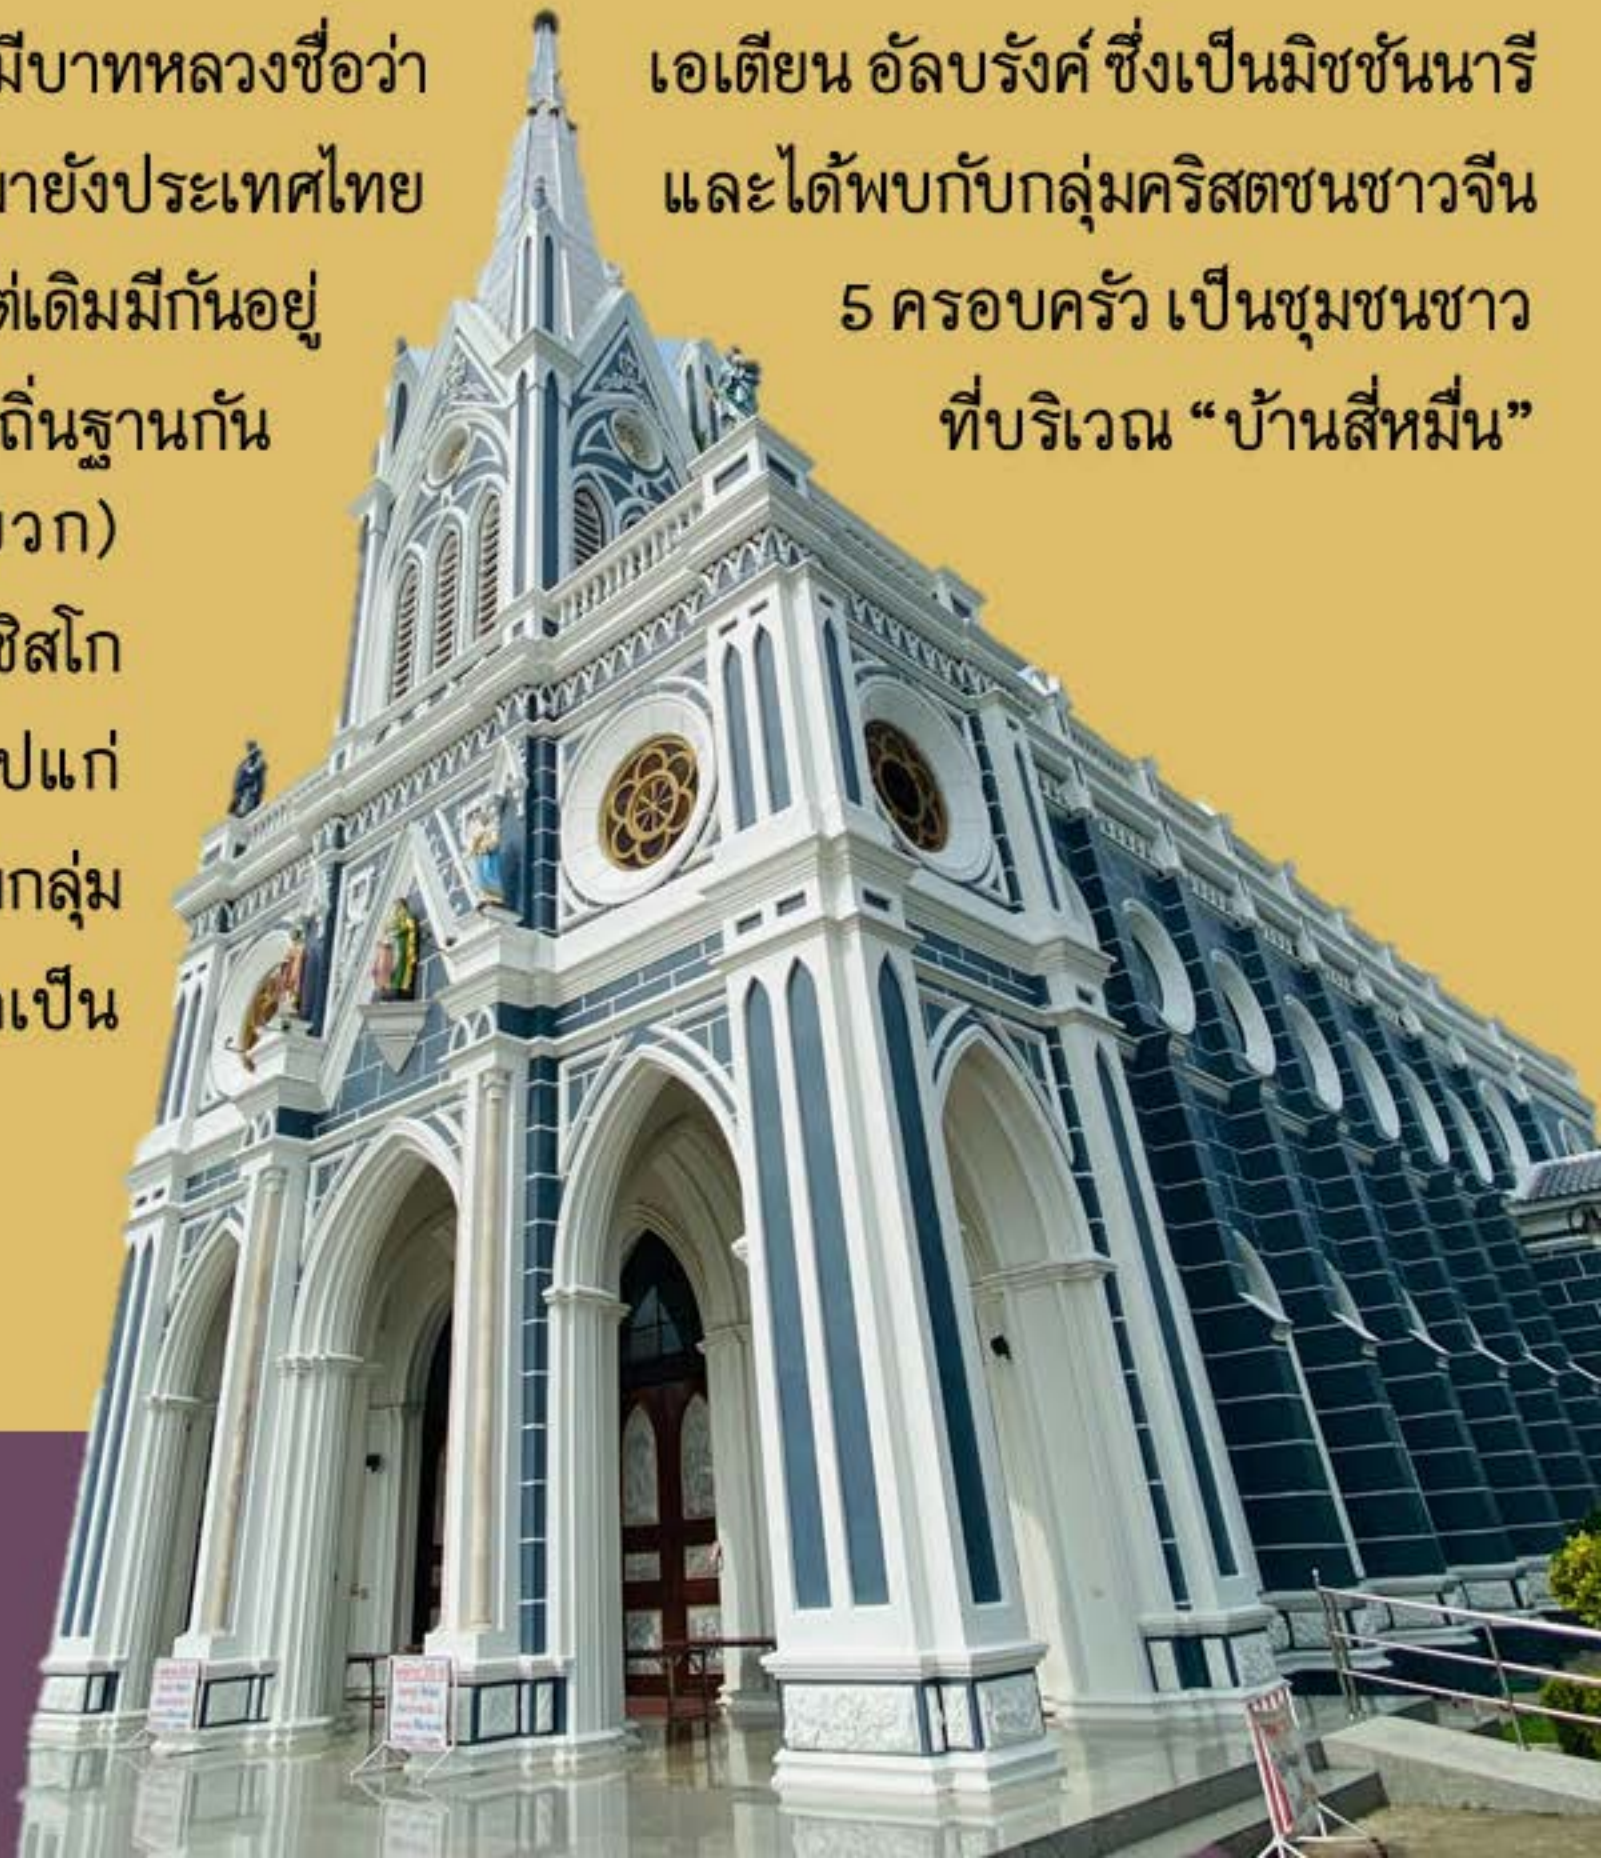
บริเวณโถงทางเข้าโบสถ์หลังปัจจุบัน  
หันหน้าไปทางทิศตะวันตกเฉียงใต้  
ออกสู่แม่น้ำแม่กลอง

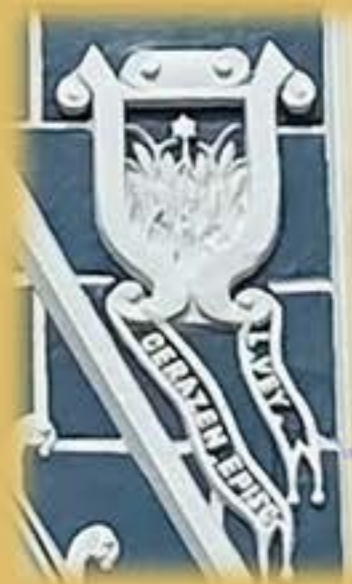
ลักษณะรูปแบบทางสถาปัตยกรรมของ  
คือเป็นอาคารยอดแหลม สูง เน้นส่วน  
หลักของอาคาร และมีการทำซุ้มประตู

โบสถ์เป็นแบบฟื้นฟูโกธิค (Gothic Revival)  
ประกอบที่มีเส้นตั้ง ใช้แสงเป็นองค์ประกอบ  
หน้าต่างเป็นรูปโค้งแหลม

อักษรจีนประดับอยู่ที่ด้านหน้าของ  
โบสถ์ แปลว่า บ้านของพระเจ้า

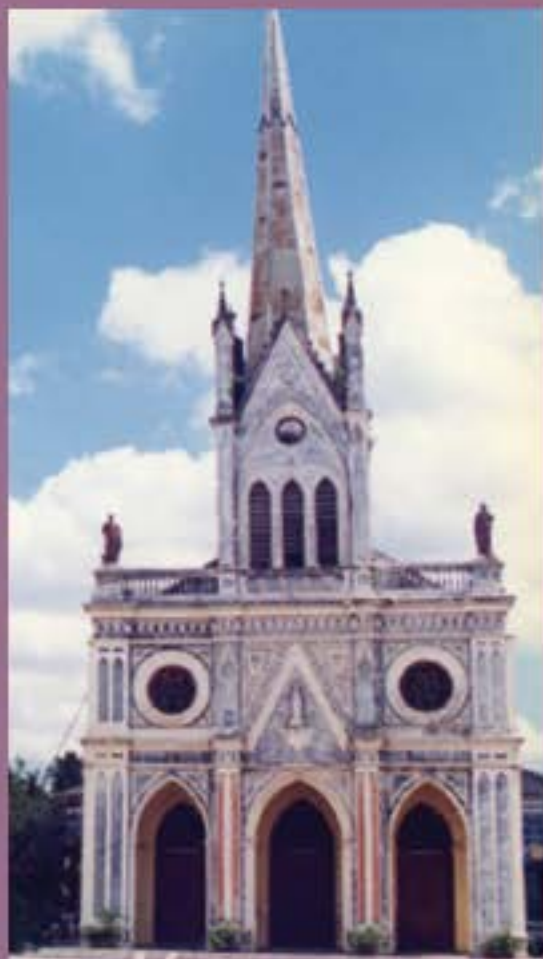
ก่อนทำการบูรณะ

เมื่อปี ค.ศ. 1994 (พ.ศ. 2537) ช่วงที่คุณพ่อ ประดิษฐ์ ว่องวารี เป็นเจ้าอาวาส มีการบูรณะวัด บางนกแขวกครั้งใหญ่ โดยปรับเปลี่ยนสิ่งต่าง ๆ เพื่อความสวยงามคงทนมากขึ้น เช่น เพิ่มลายบน เพดานภาพโลหะสลักดูที่ประตูที่สำคัญที่สุดคือ การบูรณะภาพกระจกสี ซึ่งใช้เวลาและ งบประมาณจำนวนมาก

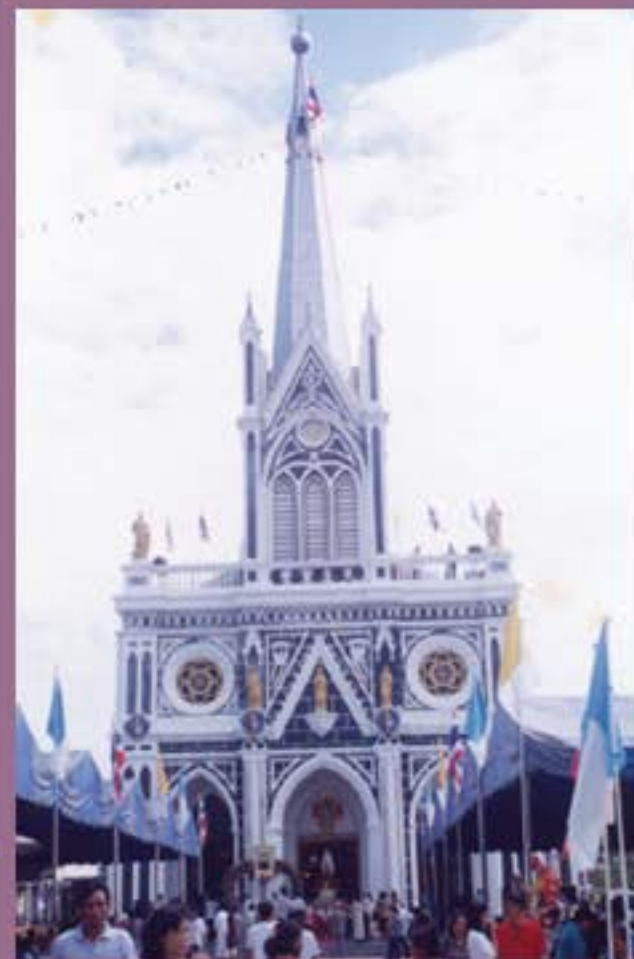
หลังจากบูรณะแล้ว และจัดงานฉลอง 100 ปีอาสนวิหารแม่พระ บังเกิด บางนกแขวก

จนกระทั่งในปี ค.ศ. 1996 (พ.ศ. 2539) หลังจาก ที่อาสนวิหารแม่พระบังเกิดได้รับการบูรณะแล้ว ก็ ได้มีการจัดงานฉลอง 100 ปีอาสนวิหารแม่พระ บังเกิด บางนกแขวก อีกทั้งยังกลายเป็นสถานที่ ท่องเที่ยวที่รู้จักกันโดยทั่วไปว่า โบสถ์วัดคาทอลิก อายุ 100 ปี จังหวัดสมุทรสงคราม
