## วัดเขาน้อย

สำนักศิลปากรที่ 1 ราชบุรี

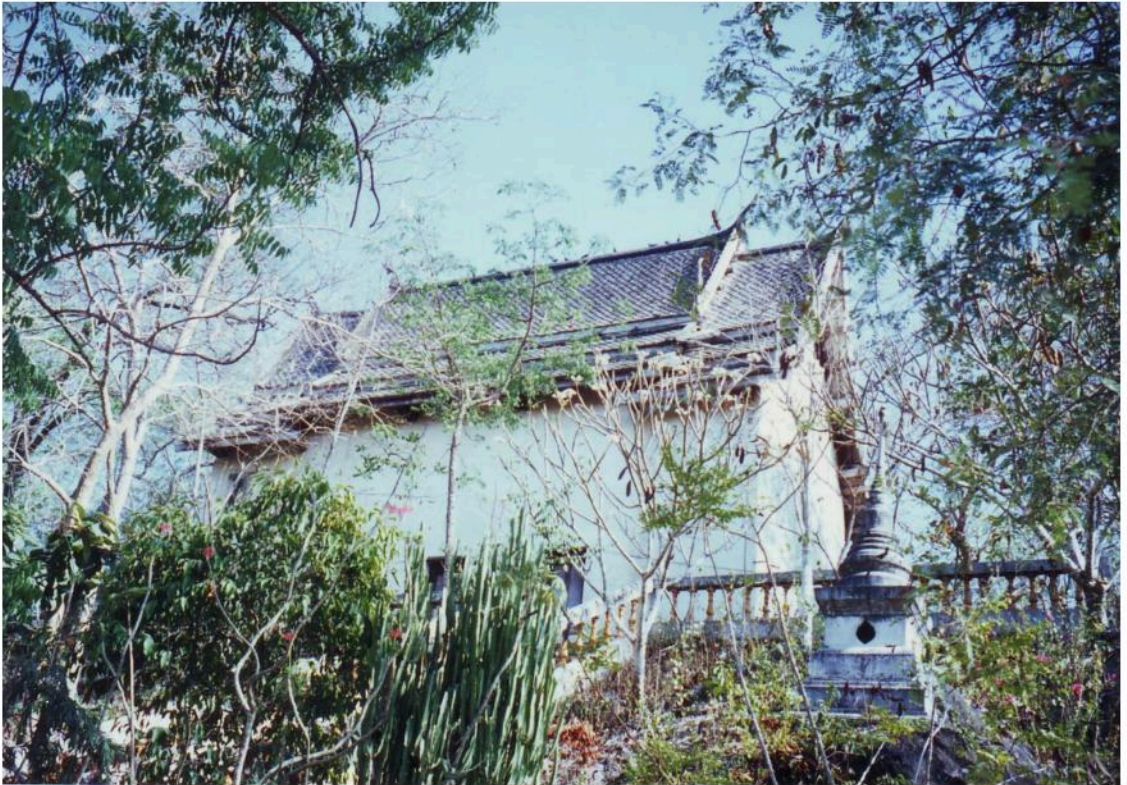
อุโบสถวัดเขาน้อยตั้งอยู่บนเนินเขา เป็นอุโบสถเก่าแต่ได้รับการซ่อมแซมมาโดยตลอด

1. **อุโบสถ** ตั้งอยู่บนเนินเขา เป็นอาคารก่ออิฐถือปูน หลังคาซ้อนกัน 2 ชั้น เป็นหลังคาเครื่องไม้มุงกระเบื้องว่าวซีเมนต์ ฐานเป็นแบบฐานสิงห์มีประตู ด้านหน้า 2 ประตู หน้าต่างด้านละ 3 บาน ซุ้มประตูทำยื่นออกมาจากผนังเป็นซุ้มทรงมงกุฎประดับลวดลายปูนปั้น บานประตู หน้าต่างเป็นไม้ที่อกเสาะแกะสลักลวดลายโดยตลอด เป็นลายพุดตานใบเทศ

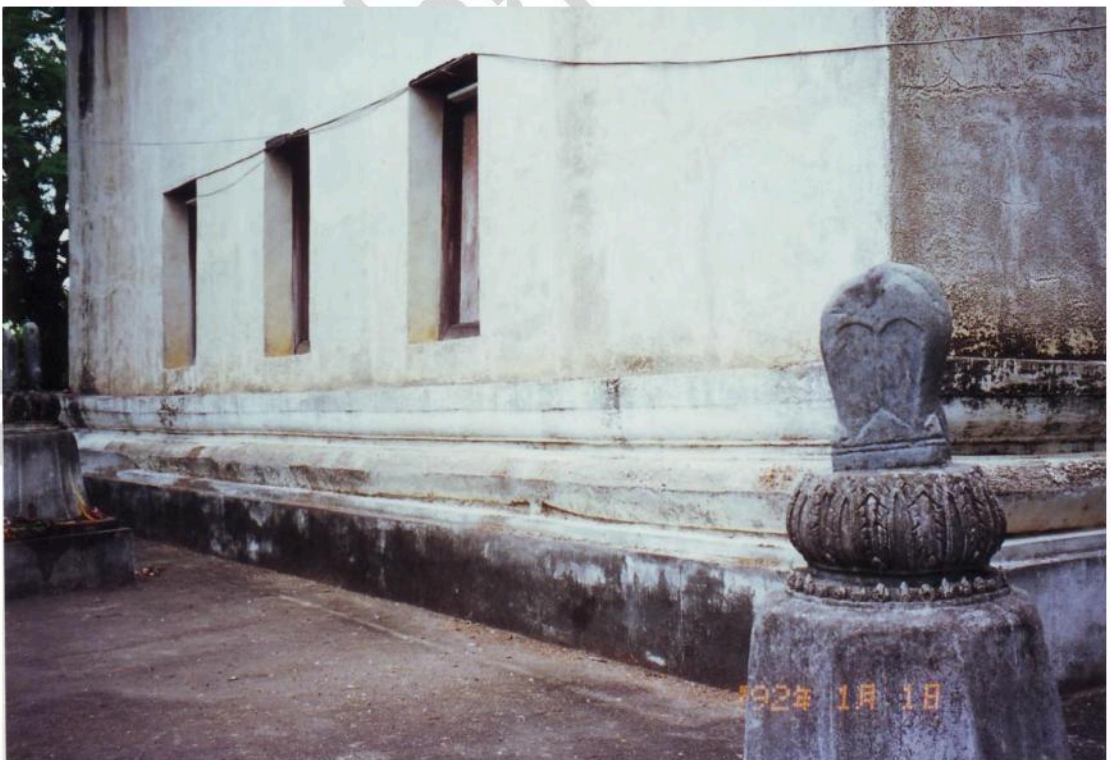
ฐานอุโบสถเป็นแบบฐานสิงห์ รอบอุโบสถมีแท่นตั้งใบเสมาที่สลักจากหินแกรนิต

ด้านนอกบนลานรอบอุโบสถมีแท่นเสมาตั้งอยู่ 8 ทิศ แท่นเสมาประธานเป็นแบบซุ้มทรงมณฑป ฐานสิงห์ แท่นอื่น ๆ เป็นแท่นก่ออิฐถือปูนฐานสี่เหลี่ยม 2 ชั้น ถัดขึ้นมาเป็นแท่นรูปแปดเหลี่ยมมีบัวกลุ่ม รองรับเสมา บางแท่นปักเสมาคู่ บางแท่นปักเดี่ยว เสมาสลักจากหินแกรนิต ส่วนบนกว้างยอดค่อนข้างมน ขอบปาดเรียบแล้วคอดเป็นเอว ซึ่งทำเป็นตัวหงาขนาดเล็ก ส่วนล่างตัดตรงเป็นแท่น ตัวเสมาตรงกลางเป็นสันนูน และมีเส้นโค้งออกไปตามแนวขอบ ตรงท้องเสมาเป็นรูปสามเหลี่ยม

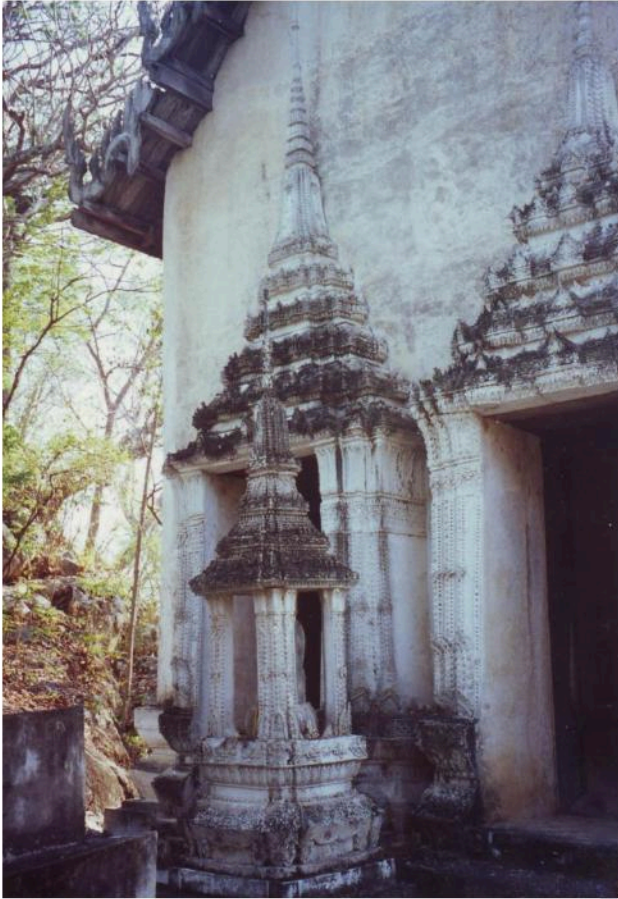
ซุ้มประตูโบสถ์ วัดเขาน้อย เป็นซุ้มทรงมงกุฏ

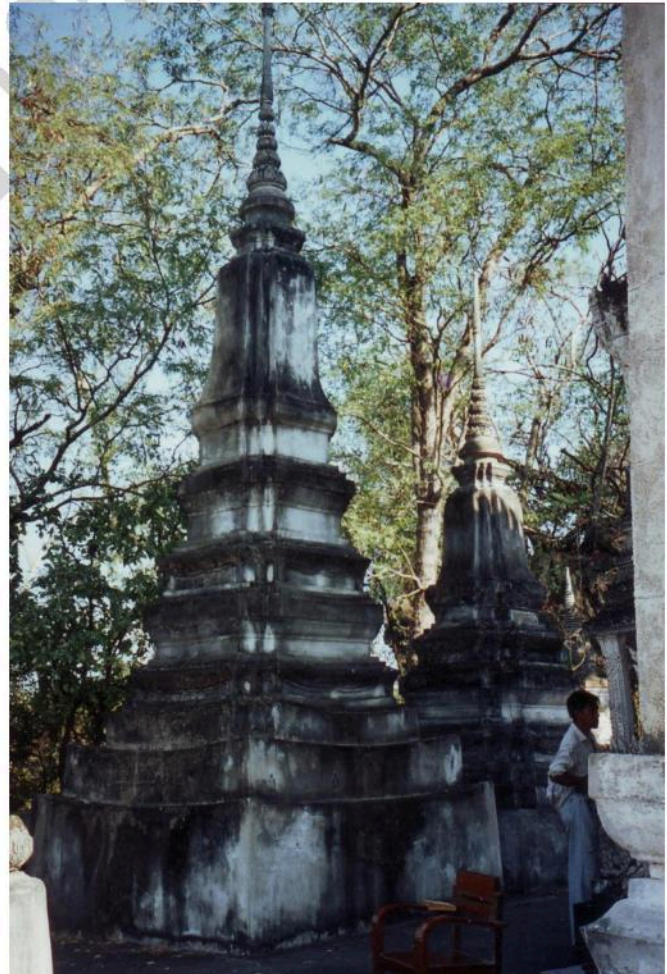
เจดีย์ ด้านหน้าอุโบสถ วัดเขาน้อย  
เป็นเจดีย์ย่อมุมไม้สิบสอง

2. **เจดีย์ราย** หน้าอุโบสถ จำนวน 2 องค์ เป็นเจดีย์ย่อมุมไม้สิบสองฐานสิงห์

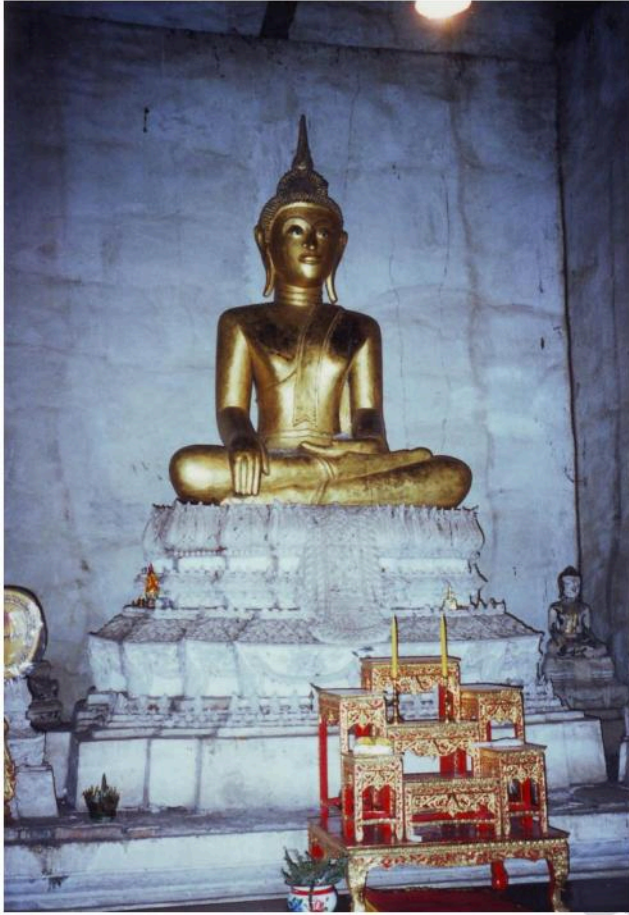
พระประธานในอุโบสถ วัดเขาน้อย

ภายในอุโบสถ ประดิษฐานพระประธานปูนปั้น ปางมารวิชัยประดิษฐานอยู่บนฐานชุกชีปูนปั้นแบบฐานสิงห์ นอกจากนั้นบนยกพื้นเดียวกับพระประธานยังมีพระพุทธรูปปูนปั้น ปางมารวิชัยอีก 4 องค์ ประดิษฐานอยู่บนฐานชุกชีปูนปั้นองค์ละฐาน อยู่ด้านข้างพระประธานด้านละ 2 องค์

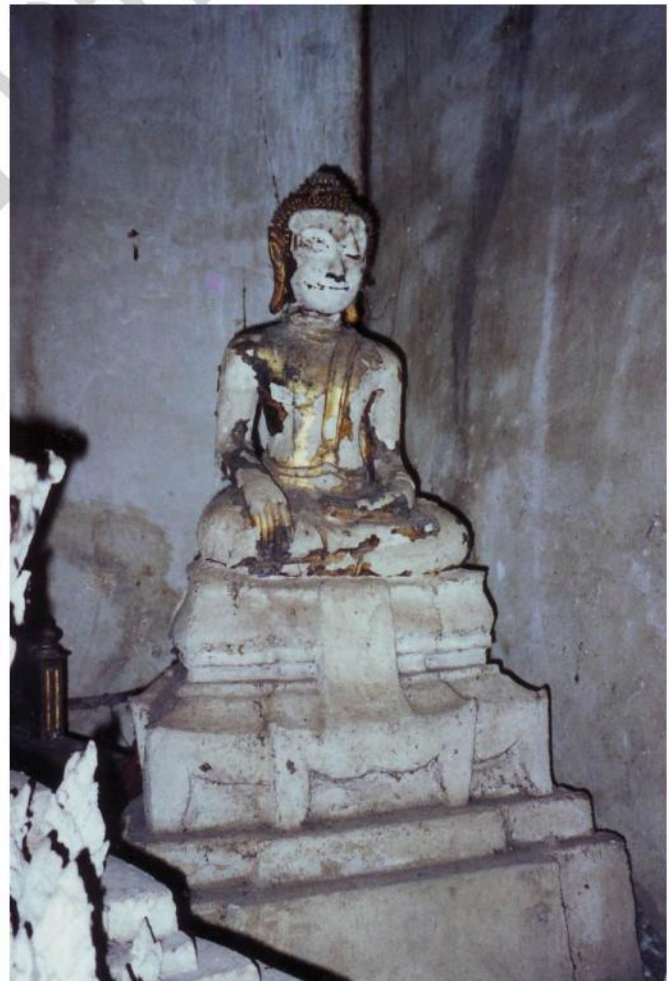
พระพุทธรูปในอุโบสถ วัดเขาน้อย

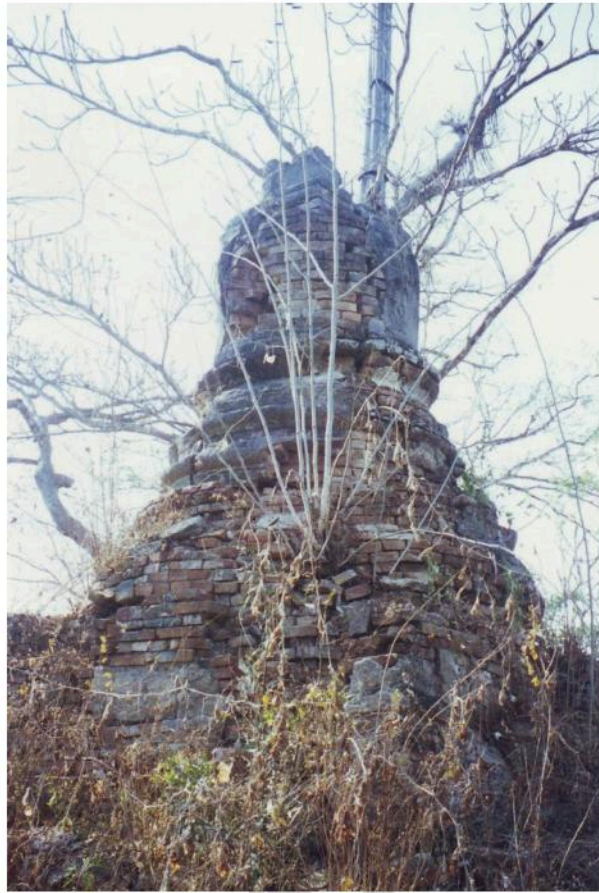
เจดีย์ทรงกลมบนยอดเขาน้อย ที่มุมทั้ง 4 มีเจดีย์ทรงกลมขนาดเล็ก แต่ชำรุดเหนือเพียงองค์เดียว

3. **เจดีย์ทรงกลม** ตั้งอยู่บนยอดเขา ทางทิศใต้ของอุโบสถ เป็นเจดีย์ทรงกลม ส่วนยอดตั้งแต่เหนือบัลลังก์ขึ้นไปชำรุดหักหายไป องค์ระฆังก็ได้รับความเสียหายมาก ปูนฉาบกะเทาะหลุดร่วง ฐานเป็นฐานบัวลูกฟักสี่เหลี่ยมทรงสูงและชุดมาลัยเถารองรับปากระฆัง องค์ระฆัง ขนาดเล็กได้ส่วน บัลลังก์ทรงสี่เหลี่ยม ที่มุมทั้งสี่มีเจดีย์มุม เป็นเจดีย์ทรงกลม ขนาดเล็ก แต่เหลืออยู่เพียงองค์เดียว คือมุมด้านทิศตะวันตกเฉียงใต้ (อิฐที่ใช้ก่อสร้างเจดีย์ ขนาด 28 x 15 x 7.5 x 26 x 13 x 7 เซนติเมตร)
