## วัดเหนือ (ร้าง)

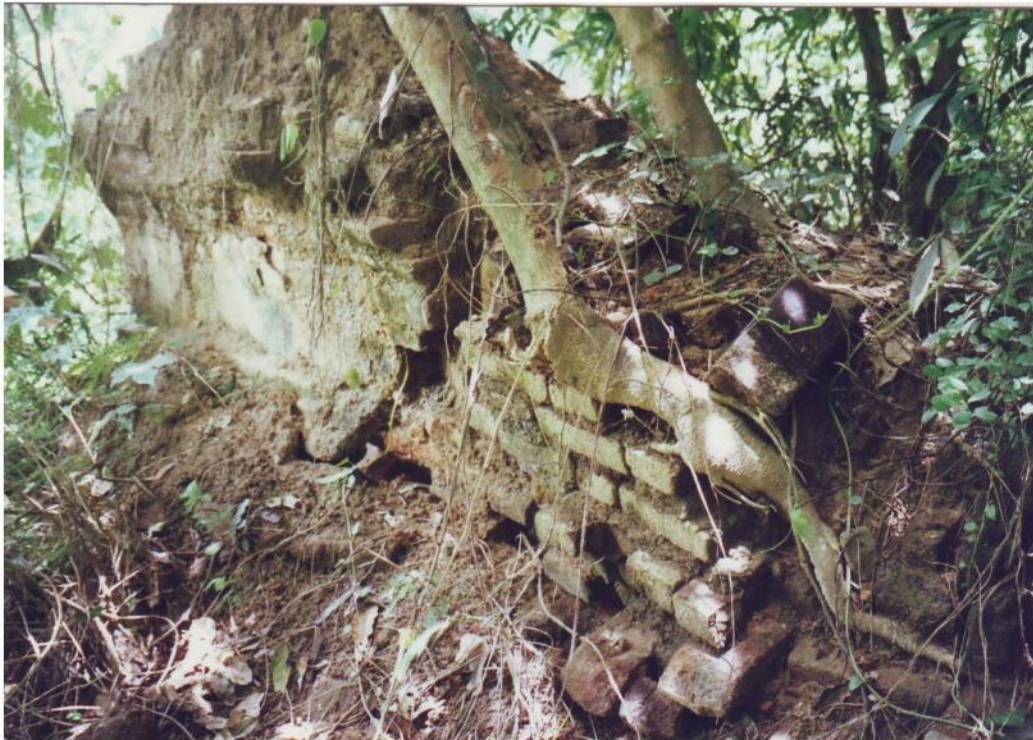
แนวฐานสิ่งก่อสร้าง สันนิษฐานว่าเป็นอุโบสถ วัดเหนือ (ร้าง) สภาพชำรุดมาก

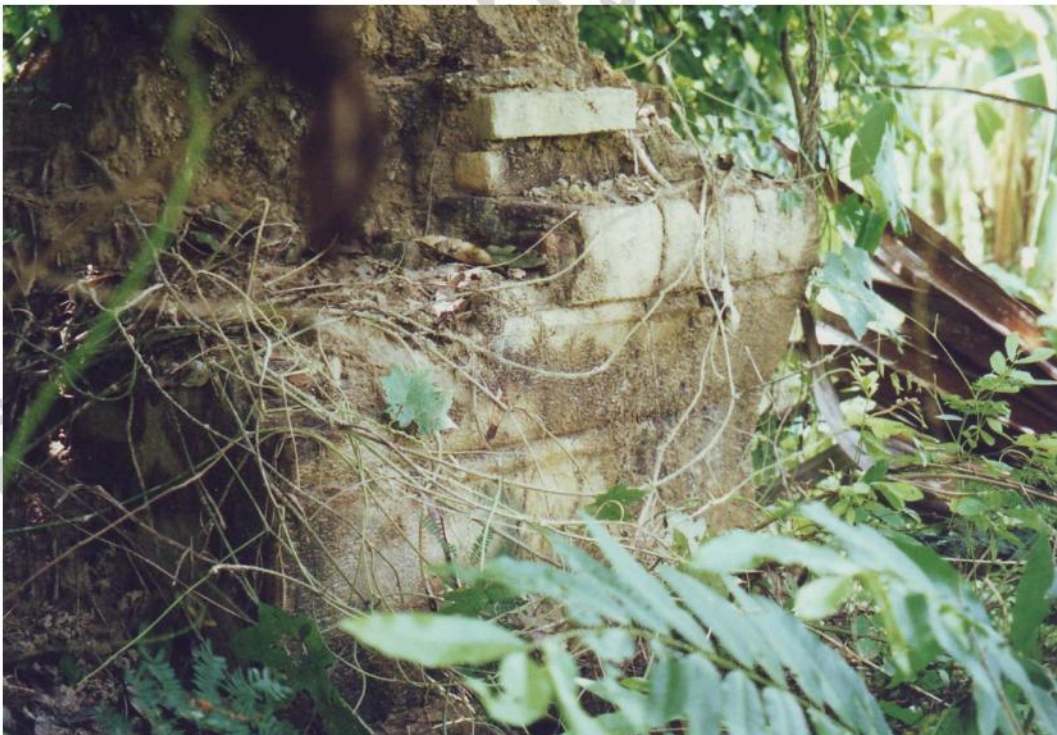
1. <b>ฐานสิ่งก่อสร้าง</b> อาจเป็นอุโบสถ ลักษณะเป็นฐานบัว ก่ออิฐฉาบปูน ตัวอาคารคงเป็นไม้ เช่นเดียวกับเครื่องบน ที่เป็นไม้มุงกระเบื้อง สภาพปัจจุบันมีต้นไม้ขึ้นปกคลุมหนาแน่น บนพื้นมีหลุมลึกลอบซุดหาโบราณวัตถุ ขนาดใหญ่ โดยรอบมีเศษอิฐ และเศษปูน กระจัดกระจายอยู่

ฐานสิ่งก่อสร้าง ซึ่งสันนิษฐานว่าเป็นฐานอุโบสถ วัดเหนือ (ร้าง) เป็นฐานปัทม์

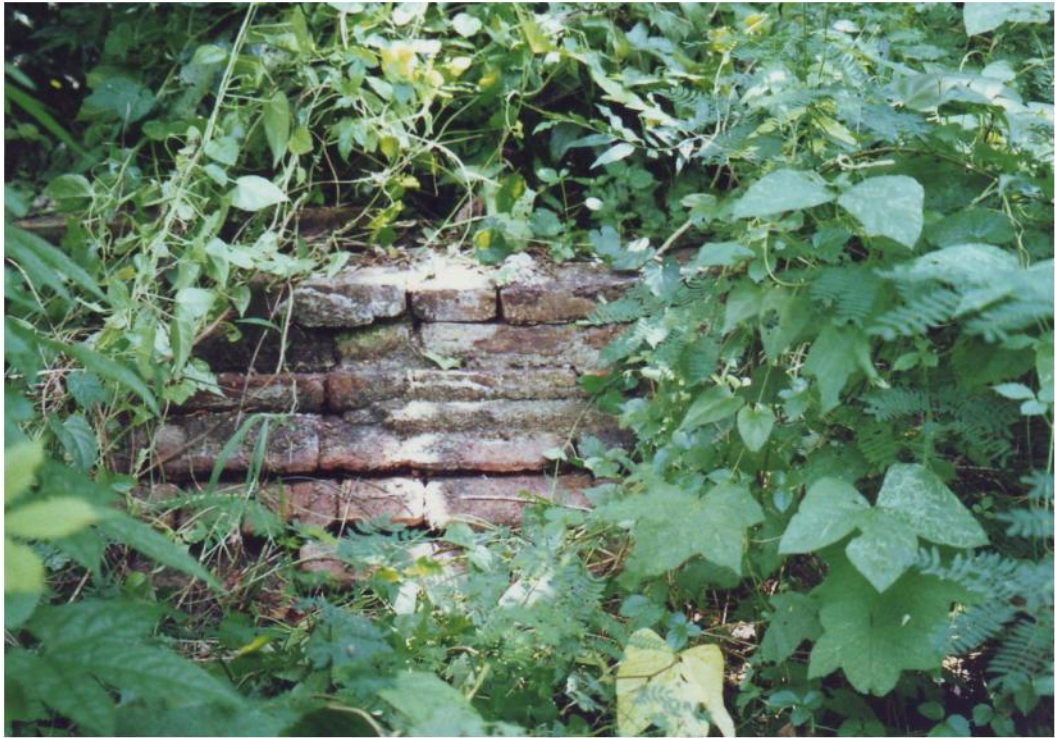
แนวฐานสิ่งก่อสร้าง (อุโบสถ) วัดเหนือ (ร้าง) ทางด้านทิศเหนือเห็นเทคนิคการก่อผนังอิฐขัดเจน

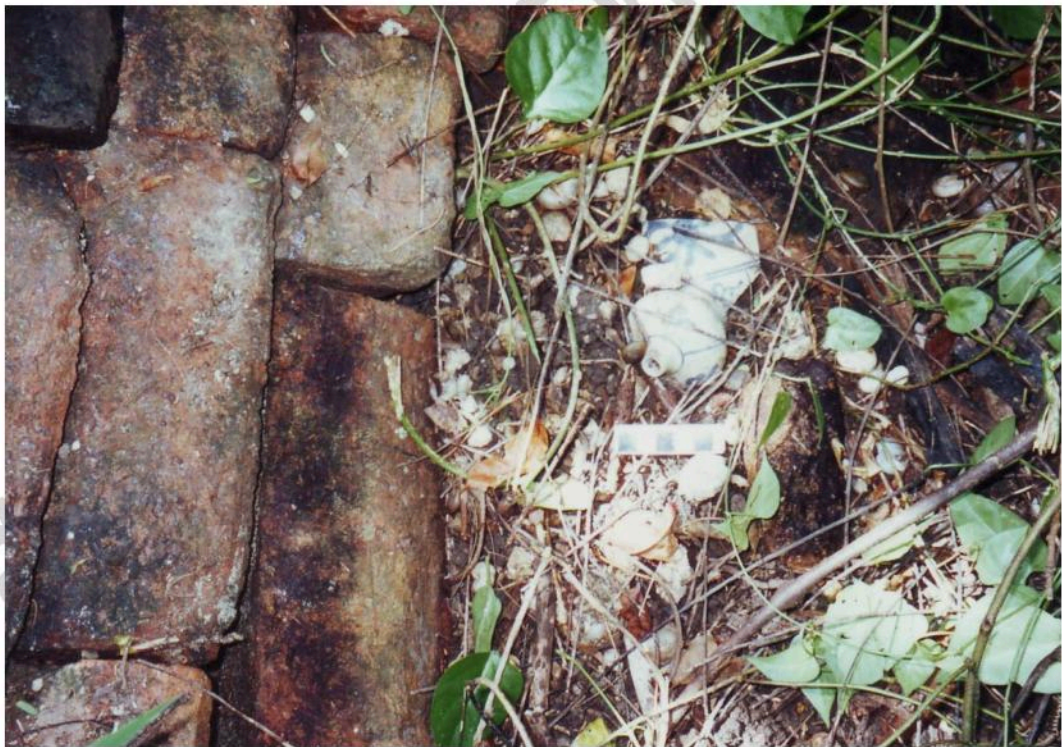
2. <b>โบราณวัตถุที่พบ</b> เป็นภาชนะดินเผา ประเภทเครื่องถ้วยจีน พบเครื่องลายคราม
การกำหนดอายุสมัย	อยุธยาตอนปลาย
การประกาศขึ้นทะเบียน	ยังไม่ได้รับการขึ้นทะเบียน
รูปแบบของแหล่งโบราณคดี	วัดในพุทธศาสนา ปัจจุบันถูกทิ้งร้าง
วันเวลาที่ปฏิบัติงาน	สำรวจ 12 กันยายน 2539 บันทึก 22 กันยายน 2539
ผู้ปฏิบัติงาน	นางสาวพยุ่ง วงษ์น้อย
ที่มาของข้อมูล

ชิ้นส่วนเครื่องถ้วยจีน ประเภทเครื่องลายคราม พบบริเวณฐานอุโบสถวัดเหนือ (ร้าง)
