เมืองคูบัว

ชื่อแหล่ง : เมืองคูบัว

ที่ตั้ง : ตำบลคูบัว อำเภอเมือง จังหวัดราชบุรี

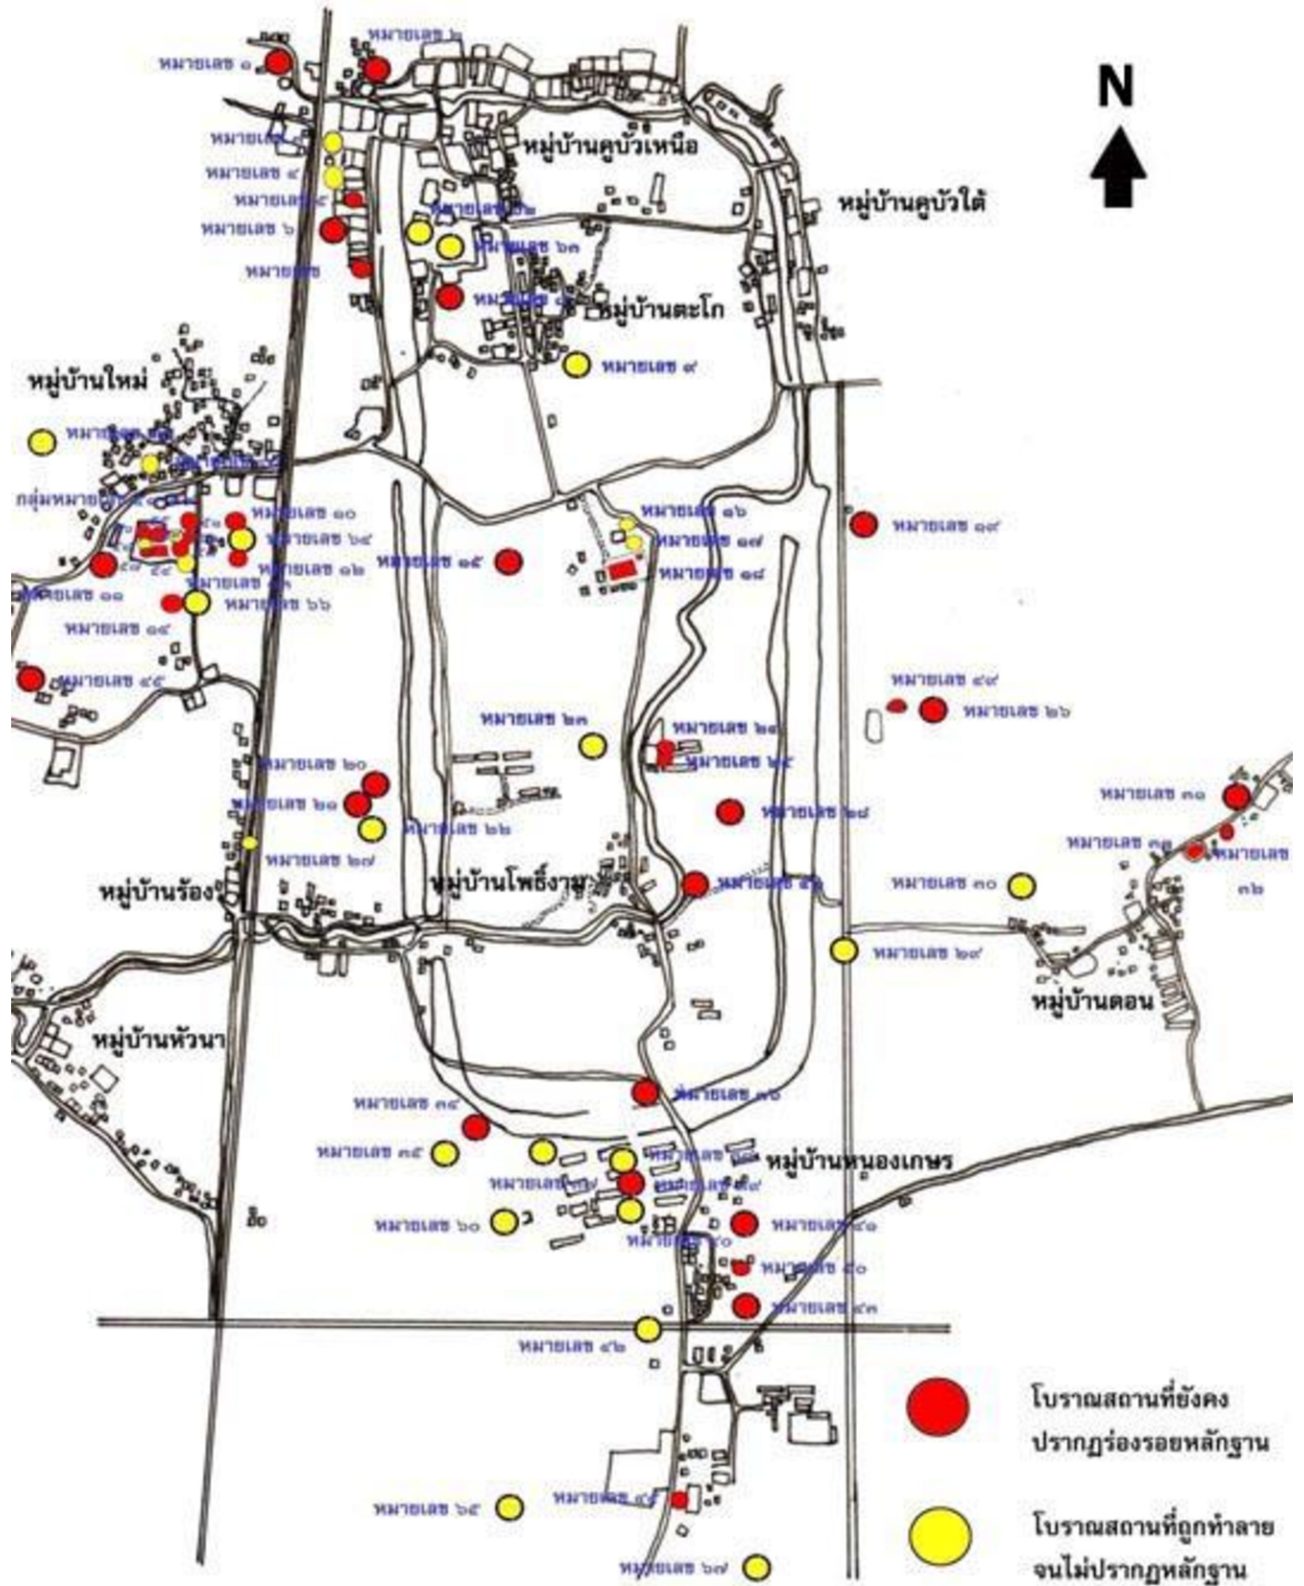
แผนที่แสดงตำแหน่งที่ตั้งโบราณสถานเมืองคู้บัว จังหวัดราชบุรี

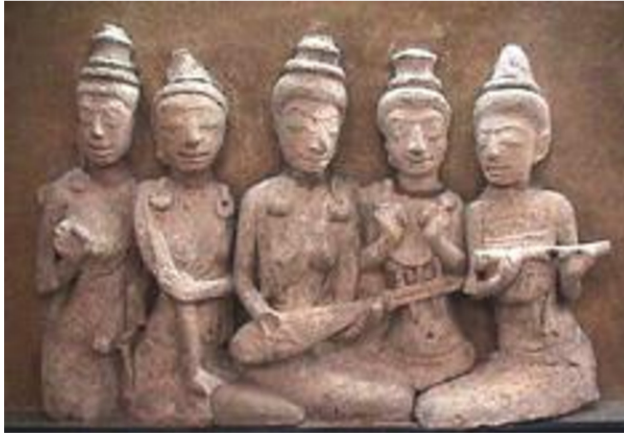
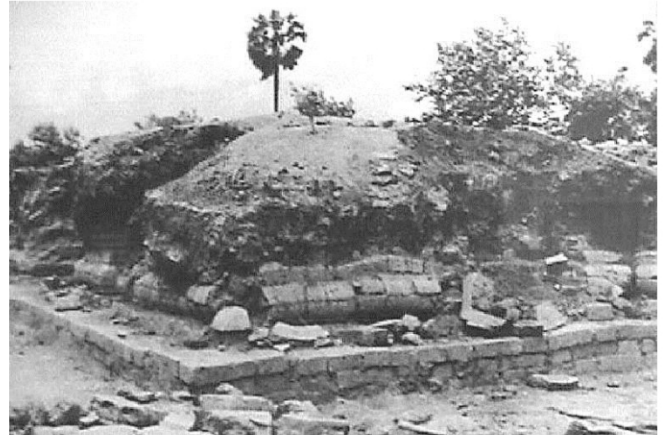
ภาพปูนปั้นรูปนักดนตรี พบจากเมืองคู

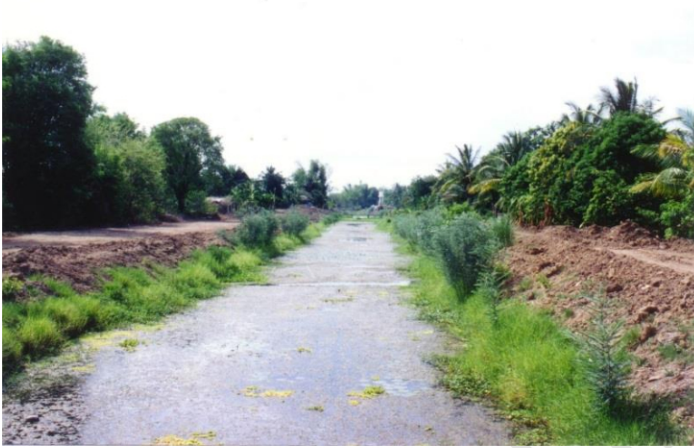
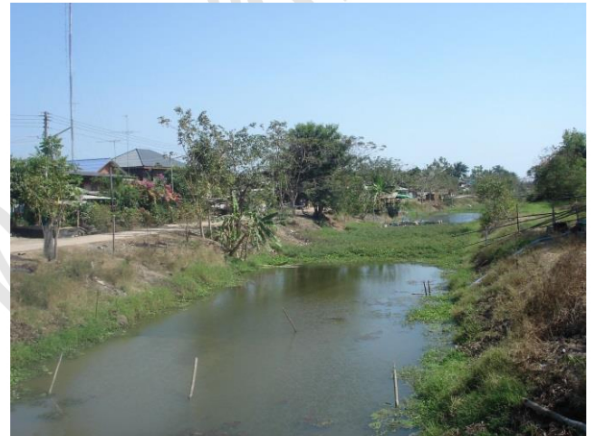
คูเมืองทางด้านทิศตะวันออกของเมืองคู

เป็นคูเมืองกำแพงของตัวเมืองโบราณคูบัว ผังเมืองเป็นรูปสี่เหลี่ยมผืนผ้ามุมมน มีขนาดความกว้างโดยเฉลี่ยประมาณ 50 เมตร และมีความยาวทั้งสิ้นทั้งสิ้นด้านประมาณ 5,680 เมตร บางบริเวณพบร่องรอยที่แสดงให้เห็นว่ามีการนำดินที่ได้จากการขุดคูเมือง มาสร้างเป็นแนวคันดินกำแพงทั้งสองด้านของคูเมือง

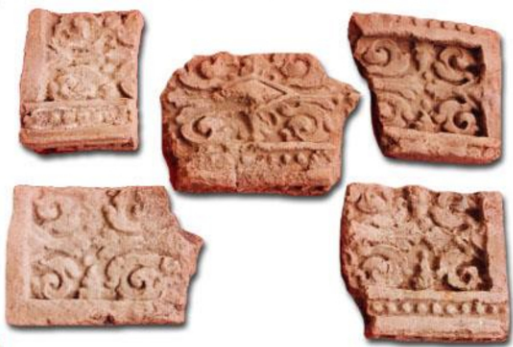
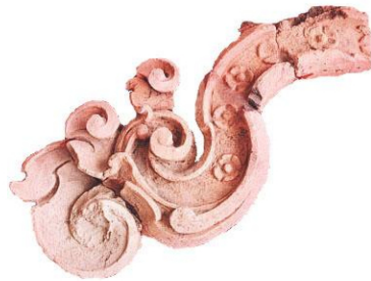
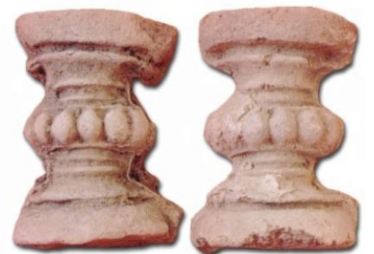
ลวดลายดินเผาประดับศาสนสถาน

อาคารพุทธสถานฝ่ายเถรวาท ฐานอาคารของฝ่ายเถรวาทนี้ ไม่นิยมภาพประดับตกแต่งมากนัก อาจจะมีเพียงแผ่นอิฐตกแต่งลวดลายหากมีการตกแต่งก็จะเป็นภาพเล่าเรื่องชาดกหรือพุทธศาสนนิทาน ซึ่งลวดลายที่ประดับตกแต่ง ส่วนใหญ่จะทำมาจากดินเผาหรือปูนปั้น

อาคารพุทธสถานฝ่ายมหานิกาย ฐานอาคารของพุทธสถานฝ่ายมหานิกายนั้น มักที่จะนิยมประดับตกแต่งด้วยภาพปูนปั้นหรือดินเผาอย่างมากมาย เช่น ลวดลายดินเผาที่พบจากโบราณสถานหมายเลข 39 และ 40 บ้านหนองเกสร ซึ่งพบทั้งรูปพระโพธิสัตว์ พระพุทธรูป เทพเทวดา อมนุษย์ อาทิ นาค ครุฑ คนธรรพ์ ยักษ์ รากษส มนุษย์ คนแคระและรูปสัตว์ต่างๆ เช่น สิงห์ ช้าง ม้า เป็นต้น

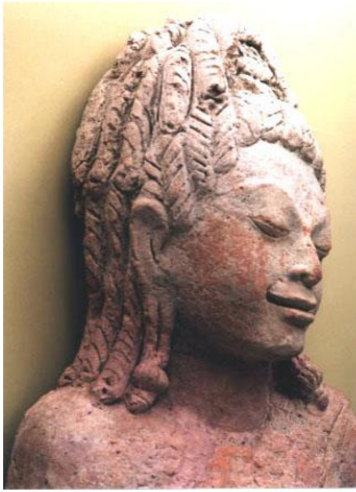
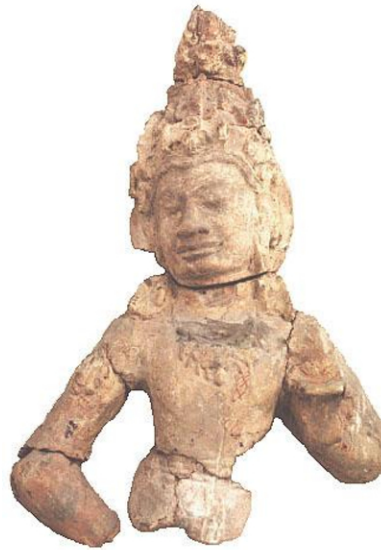
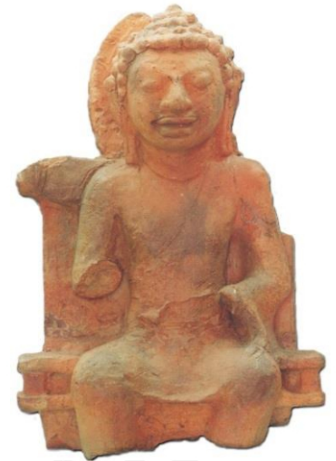
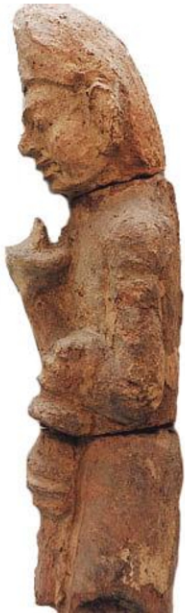
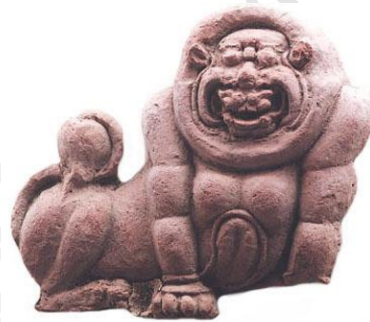
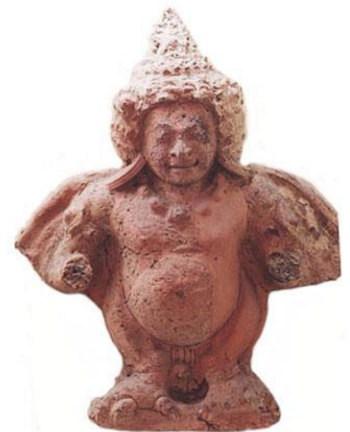
ลวดลายดินเผาประดับศาสนสถาน
